# การสำรวจประเมินองค์ประกอบ ด้านลักษณะทางกายภาพของอาคาร ที่เกี่ยวข้องกับระบบการจัดการความปลอดภัย: อาคารมхамกุฏ (รหัสอาคาร: SCI25) คณะวิทยาศาสตร์ จุฬาลงกรณ์มหาวิทยาลัย

งานวิจัยนี้เป็นส่วนหนึ่งของโครงการนำร่องการพัฒนาระบบการจัดการด้านความเสี่ยงและระบบป้องกันและแก้ไขเหตุฉุกเฉิน: อาคารมхамกุฏ (รหัสอาคาร: SCI25) คณะวิทยาศาสตร์ จุฬาลงกรณ์มหาวิทยาลัย ในด้านลักษณะทางกายภาพ ซึ่งมีวัตถุประสงค์ 1) เพื่อสำรวจและประเมินสถานภาพทางกายภาพของอาคารเพื่อจัดทำฐานข้อมูลและใช้ในการพัฒนาแนวทางการจัดการห้องปฏิบัติการปลอดภัย และ 2) เพื่อเสนอแนะแนวทางในการดำเนินการแก้ไขข้อบกพร่องที่พบจากการสำรวจประเมิน โครงการวิจัยนี้เป็นงานวิจัยเชิงประจักษ์ซึ่งดำเนินการสำรวจและศึกษาข้อมูลอาคารในเรื่องลักษณะการแบ่งพื้นที่ใช้สอย ระบบฉุกเฉิน ระบบป้องกันอัคคีภัย ชุดอุปกรณ์และเครื่องมือความปลอดภัยสำหรับห้องปฏิบัติการ รวมถึงทำการตรวจสอบและประเมินห้องปฏิบัติการตามกฎหมายควบคุมอาคาร และตามมาตรฐานผลิตภัณฑ์อุตสาหกรรม มอก. 2677 จาการายการสำรวจความปลอดภัย ESPReL Checklist ผลการศึกษาและวิจัยพบว่าเมื่อตรวจสอบประเมินตามกฎหมายควบคุมอาคารมีข้อบกพร่องในด้านต่างๆ ได้แก่ 1) การตรวจสอบความมั่นคงแข็งแรงของอาคาร 2) การตรวจสอบระบบและอุปกรณ์ประกอบอาคาร และ 3) การตรวจสอบสมรรถนะของระบบและอุปกรณ์ ส่วนผลการตรวจสอบประเมินด้วยรายการสำรวจความปลอดภัย ESPR

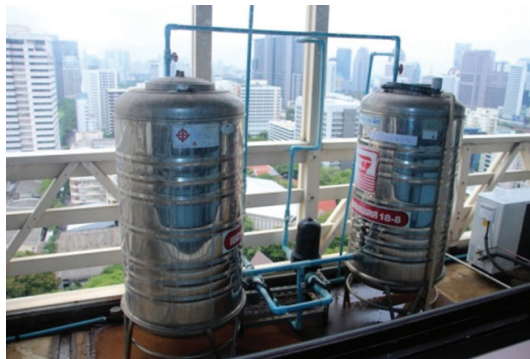
พบว่ามีความเสี่ยงในเรื่องความมั่นคงแข็งแรงของอาคาร ในบางรายการ ได้แก่ การต่อเติมดัดแปลงปรับปรุงตัวอาคาร และการเปลี่ยนแปลงน้ำหนักบรรทุกบนพื้นอาคาร ซึ่งจากการตรวจสอบอาคารพบว่าการต่อเติมและเปลี่ยนแปลงน้ำหนักบรรทุกทุกอาคาร โดยพบเห็นเพิ่มเติมจากของเดิมที่เคยปรากฏในรายงานการตรวจสอบอาคาร (ไทรวัฒน์ วิริยศิริ และคนอื่นๆ 2558: 4-3 ถึง 4-4) ในบริเวณดาดฟ้าแล้ว ยังพบว่าการเปลี่ยนแปลงและต่อเติมในพื้นที่บางส่วนในบริเวณภายในห้องปฏิบัติการ และบริเวณระเบียงภายนอกห้องปฏิบัติการ มีการติดตั้งถังเก็บน้ำ ดังแสดงในภาพที่ 2 ทำให้มีความเสี่ยงและส่งผลต่อความมั่นคงแข็งแรงของโครงสร้างอาคารในเรื่องการรับน้ำหนักของพื้น

ภาพที่ 2 การต่อเติมและเปลี่ยนแปลงน้ำหนักบรรทุกทุกอาคารด้วยการติดตั้งถังเก็บน้ำบริเวณภายนอกอาคาร ซึ่งอาจมีผลต่อความมั่นคงแข็งแรงของอาคาร

- การดำเนินการปรับปรุงและแก้ไขตู้ดูดควันที่ชำรุดให้กลับมาใช้งานได้อย่างเหมาะสม
- การดำเนินการรื้อถอนส่วนที่ต่อเติม ซึ่งมีการเพิ่มน้ำหนักบรรทุกของอาคาร ได้แก่ บริเวณถังเก็บน้ำที่ตั้งอยู่ตรงระเบียงภายนอกอาคารและภายในห้องปฏิบัติการ

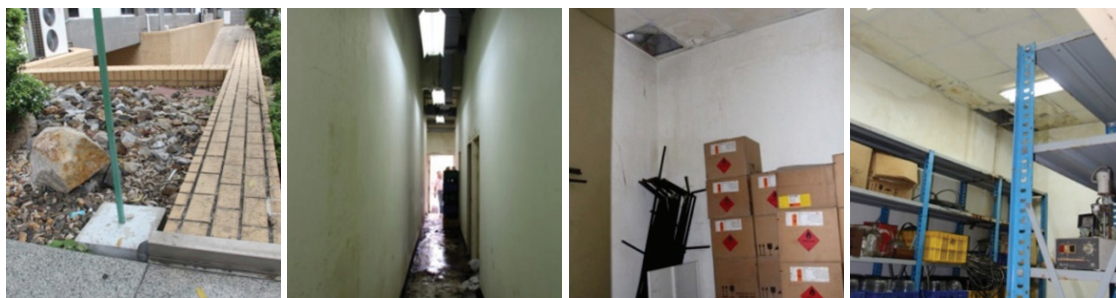
นอกจากนี้ยังพบว่ามีความเสี่ยงในเรื่องความมั่นคงแข็งแรงของอาคารในบางรายการที่ไม่ปรากฏอยู่ในรายงานเดิมของ ไทรวัฒน์ วิริยศิริ และคนอื่นๆ (2558: 4-3 ถึง 4-7) ได้แก่ การชำรุดสึกหรอของอาคาร และการวิบัติของโครงสร้างอาคาร ซึ่งจากการตรวจสอบอาคารพบว่าการชำรุดสึกหรอของอาคารและบางส่วนของอาคารเริ่มแสดงลักษณะเบื้องต้นการวิบัติของโครงสร้างอาคาร ได้แก่ ส่วนบันไดด้านหน้าอาคารบริเวณด้านที่ติดกับถนนตรงข้ามตึกพิสิทธ์ 1 และตึกแถบ โดยพบว่าบางส่วนชำรุดและมีน้ำรั่วซึมลงมายังห้องเก็บสารเคมีและอุปกรณ์ที่บริเวณชั้นใต้ดิน ซึ่งตั้งอยู่บริเวณใต้บันได ดังแสดงในภาพที่ 3

ภาพที่ 3 ส่วนบันไดและส่วนด้านหน้าอาคารเหนือบริเวณห้องเก็บสารเคมีและอุปกรณ์ (ซ้าย) มีการรั่วซึมของน้ำลงมายังบริเวณด้านล่าง ในส่วนทางเดินบริเวณภายในชั้นใต้ดินหน้าห้องและในห้องเก็บสารเคมี (กลาง) และห้องเก็บอุปกรณ์ (ขวา) โดยพบว่ามีการรั่วซึมลงมาจากด้านบนลงมายังฝ้าเพดานแล้วไหลต่อเนื่องกระจายไปทั่วห้องและรั่วซึมออกไปยังส่วนบริเวณทางเดินด้านหน้าห้อง

**งานวิศวกรรมโครงสร้าง:** ในการสำรวจพบว่ามี 1 รายการที่ไม่สอดคล้องและเป็นไปตาม ESPReL Checklist ประกอบด้วยมีการชำรุดเสียหายบริเวณโครงสร้าง โดยเฉพาะส่วนบันไดหน้าอาคารที่มีการรื้อซึมของน้ำลงไปยังบริเวณหรือห้องเก็บสารเคมีและอุปกรณ์ซึ่งอยู่ใต้บันไดที่ชั้นใต้ดิน

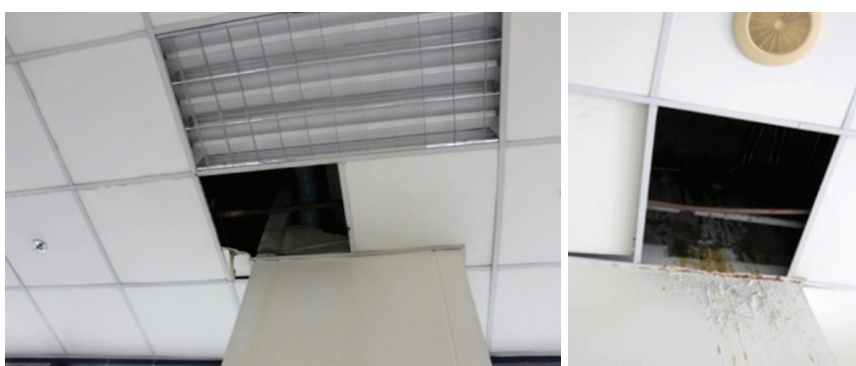
ระบบระบายน้ำฝน ซึ่งจากการตรวจสอบพบว่ามีปัญหาการรั่วซึมของน้ำจากท่อน้ำประปาและท่อระบายน้ำเสียในบริเวณพื้นที่ส่วนกลางตรงทางเดินด้านหน้าห้องปฏิบัติการและภายในพื้นที่ห้องปฏิบัติการ ดังแสดงในภาพที่ 4 ถึงภาพที่ 6 โดยได้มีการดำเนินการแก้ไขด้วยการเปลี่ยนท่อใหม่ไปแล้วบางส่วน และบางส่วนดำเนินการแก้ไขแบบชั่วคราวด้วยการนำอุปกรณ์มายึดเพื่อแก้ปัญหาการรั่วซึมที่เกิดขึ้น ดังแสดงในภาพที่ 7 นอกจากนี้ปัญหาการรั่วซึมนียังมีปัญหาเรื่องการย้อนของกลิ่นสารเคมีที่ระบายลงมากับท่อระบายน้ำเสียย้อนกลับเข้าไปในอาคารและห้องปฏิบัติการดังแสดงในภาพที่ 8 ส่วนระบบระบายน้ำฝนพบการรั่วซึมในบริเวณระเบียงภายนอกอาคารที่อยู่ติดกับห้องปฏิบัติการและมีน้ำฝนจากภายนอกไหลเข้าไปทำความเสียหายให้กับอาคารที่อยู่ด้านในตรงบริเวณด้านล่างของชั้นถัดไป ได้มีการแก้ปัญหาแบบชั่วคราวโดยใช้วัสดุกันซึมมาทาตรงบริเวณที่มีการแตกร้าวและรั่วซึม ระเบียงบางส่วนยังมีน้ำท่วมขังเนื่องจากมีขยะไปอุดตันหรือพบว่าระเบียงบางส่วนมีระดับฝาท่อระบายน้ำฝนอยู่สูงกว่าระดับพื้นระเบียงทำให้ไม่สามารถระบายน้ำท่วมขังได้อย่างเหมาะสม และในจุดดังกล่าวเริ่มพบความเสียหายทางโครงสร้างอาคาร ดังแสดงในภาพที่ 9 นอกจากนี้ยังพบว่าบางส่วนของท่อระบายน้ำฝนเกิดความเสียหายจากการนำสารเคมีและของเสียที่มีฤทธิ์กัดกร่อนมาตั้งอยู่บริเวณระเบียง ดังแสดงในภาพที่ 10

ภาพที่ 4 สภาพภายในห้องปฏิบัติการ (ซ้าย) และบริเวณทางเดินภายในอาคาร (ขวา) ซึ่งมีการรั่วซึมของน้ำจากท่อน้ำประปาและท่อระบายน้ำเสียที่บริเวณเหนือฝ้าเพดานลงมายังบริเวณด้านล่าง มีการเปิดฝ้าเพดานบางส่วนไว้ และยังไม่ได้มีการดำเนินการแก้ไขการรั่วซึมและฝ้าเพดานให้กลับมามีอยู่ในสภาพที่ใช้งานได้ดีตามปกติ

- การปรับปรุงและติดตั้งงานระบบสุขาภิบาลและสิ่งแวดล้อม ได้แก่ ระบบท่อน้ำประปา ระบบท่อระบายน้ำเสีย และระบบท่อระบายน้ำฝน ตลอดจนงานสถาปัตยกรรมและเครื่องมือและอุปกรณ์ต่างๆ ที่เกี่ยวข้อง เช่น การปรับปรุงระบบกันซึมบริเวณระเบียงภายนอกอาคารโดยรอบ เป็นต้น
- การปรับปรุงและติดตั้งงานระบบไฟฟ้าและระบบฉุกเฉิน ได้แก่ ระบบแจ้งเหตุอัคคีภัย เครื่องหมายและป้ายบอกทางออกฉุกเฉินและระบบไฟฟ้าแสงสว่างฉุกเฉิน

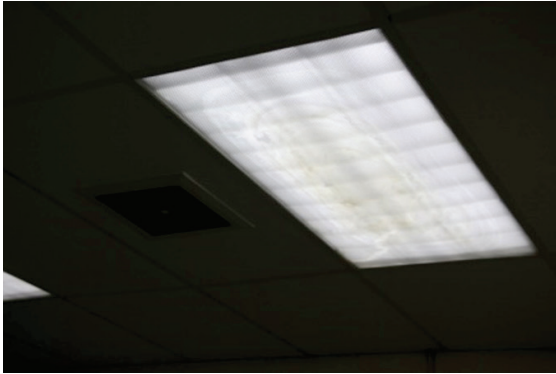
ภาพที่ 5 มีคราบน้ำที่รั่วซึมลงไปในดวงโคมจากระบบท่อน้ำประปาและท่อระบายน้ำเสียที่ตั้งอยู่บริเวณเหนือดวงโคมซึ่งยังมิได้รับการแก้ไข และมีความเสี่ยงในการเกิดไฟฟ้าลัดวงจร

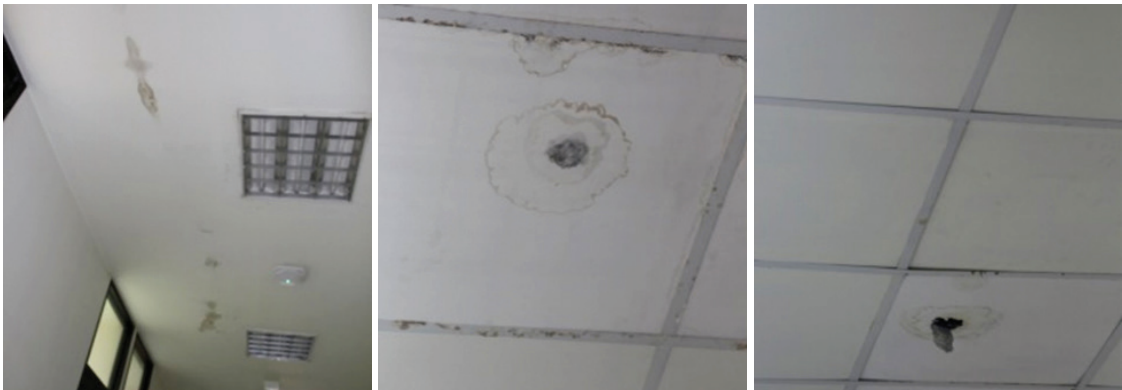
ภาพที่ 6 คราบน้ำที่รั่วซึมบริเวณฝ้าเพดานแบบฉาบเรียบ (ซ้าย) และแบบทีบาร์ (T-bar) (กลางและขวา) ซึ่งปรากฏอยู่ตามบริเวณทางเดินภายนอกและบริเวณพื้นที่ทำงานภายในห้องปฏิบัติการ บางส่วนพบว่าแผ่นยิบซัมบอร์ดเกิดการฉีกขาดและทะลุลงมา (ขวา) จากน้ำและความชื้นที่รั่วไหลจากท่อน้ำประปาและท่อระบายน้ำเสียที่อยู่เหนือระดับฝ้าเพดาน

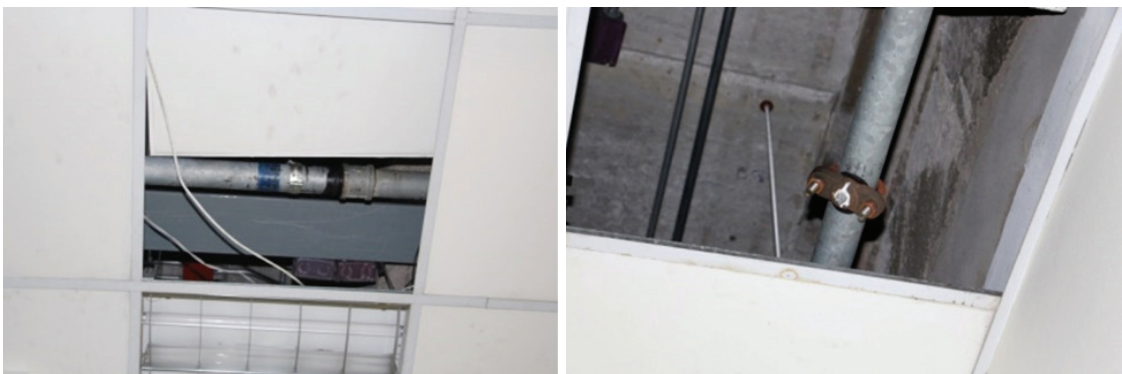
ภาพที่ 7 บริเวณท่อน้ำประปาและท่อระบายน้ำเสียที่มีการปรับปรุงซ่อมแซมแบบชั่วคราวด้วยการนำชุดอุปกรณ์และแผ่นยางมารัดโดยรอบท่อเพื่อแก้ปัญหาการรั่วซึม (ซ้ายและขวา)

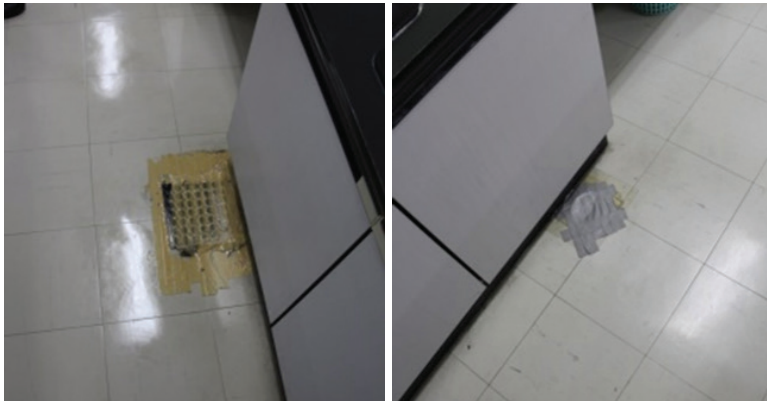
ภาพที่ 8 บริเวณฝาท่อระบายน้ำบนพื้นภายในห้องปฏิบัติการที่มีกลิ่นของสารเคมีจากท่อระบายน้ำเสียดันกลับเข้ามาภายในห้องปฏิบัติการที่อยู่ระดับชั้นตรงกลางของอาคารใต้ห้องปฏิบัติการที่มีการใช้สารเคมี มีการแก้ปัญหาชั่วคราวด้วยการนำแผ่นกระเบื้องยางและเทปกาว (ซ้าย) หรือ เทปกาว (ขวา) มาปิดทับเพื่อมิให้เกิดการย้อนของกลิ่น

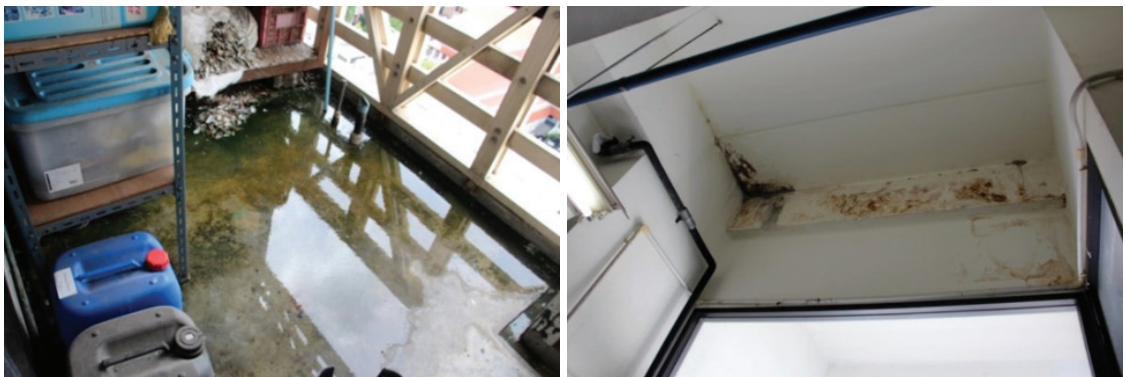
ภาพที่ 9 บริเวณระเบียงภายนอกอาคารบางส่วนมีน้ำท่วมขัง เนื่องจากมีขยะอุดตัน หรือบางส่วนมีการปรับระดับความลาดชันของพื้นให้น้ำไหลไปยังฝาท่อระบายน้ำฝนไม่เหมาะสม ทำให้ไม่สามารถระบายน้ำได้อย่างมีประสิทธิภาพ (ซ้าย) และเกิดคราบสนิมจากเหล็กภายในโครงสร้างของบริเวณพื้นและคานอันเนื่องมาจากการรั่วซึมและน้ำขังบริเวณระเบียงภายนอกอาคารด้านบน ซึ่งอาจส่งผลต่อความมั่นคงแข็งแรงของอาคาร หากยังคงปล่อยทิ้งไว้ในสภาพดังกล่าวต่อไป (ขวา)

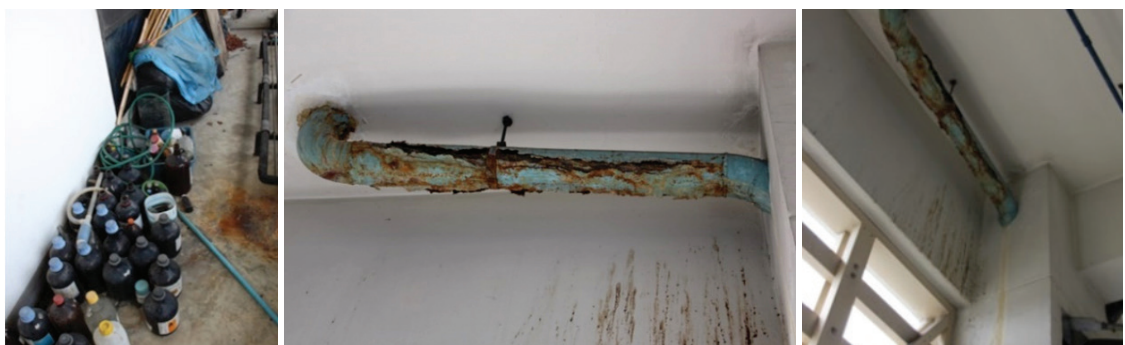
ภาพที่ 10 การนำสารเคมี ขยะ และของเสียมาดังอยู่บริเวณระเบียงภายนอกอาคาร (ซ้าย) ในหลายพื้นที่ของอาคาร โดยไม่มีภาชนะรอง (secondary container) ซึ่งเป็นสาเหตุหนึ่งที่ทำให้เกิดการกัดกร่อนของท่อระบายน้ำฝนที่เป็นท่อเหล็ก (กลางและขวา)

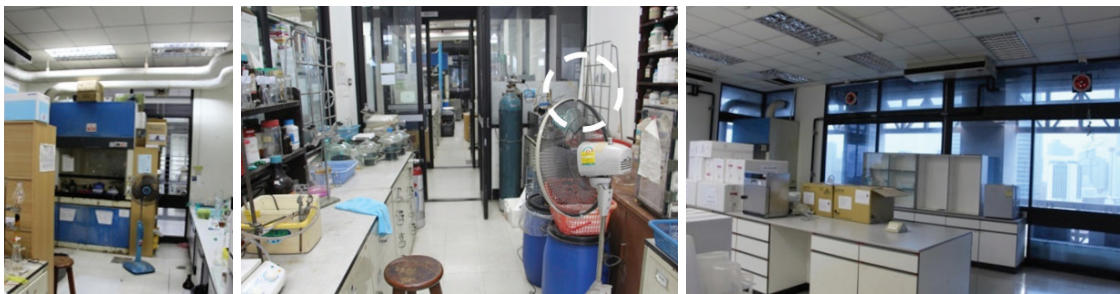
ในส่วนของระบบระบายอากาศของอาคารโดยรวมและในพื้นที่ส่วนกลางพบว่าไม่มีปัญหาเนื่องจากใช้วิธีการระบายอากาศด้วยวิธีธรรมชาติ (natural ventilation) เป็นหลัก แต่ภายในห้องปฏิบัติการมีปัญหาค่อนข้างมากจากการตรวจสอบอาคารพบว่า ห้องปฏิบัติการที่มีแต่เฉพาะระบบระบายอากาศแต่ไม่มีการติดตั้งระบบปรับอากาศ มีปริมาณและขนาดของพัดลมระบายอากาศไม่เพียงพอต่อการระบายอากาศ ทำให้ต้องมีการใช้พัดลมตั้งพื้นเพื่อช่วยในการระบายอากาศ ส่วนห้องปฏิบัติการที่มีทั้งระบบระบายอากาศและระบบปรับอากาศ พบว่าขนาดและปริมาณของพัดลมระบายอากาศไม่เพียงพอและส่วนใหญ่มีสภาพเป็นห้องที่ปิดปราศจากการหมุนเวียนของ

อากาศตามที่กฎหมายกำหนดไว้ ดังแสดงในภาพที่ 11 นอกจากนี้ยังพบว่ามีปัญหาเรื่องความชื้นโดยเฉพาะบริเวณชั้นใต้ดินหรือบริเวณที่ตั้งอยู่ด้านในอาคารซึ่งไม่ติดกับสภาพแวดล้อมภายนอก จนเกิดปัญหาเรื่องเชื้อราภายในอาคาร ดังในภาพที่ 12 ในส่วนระบบการระบายอากาศเฉพาะจุด (Local exhaust system) โดยเฉพาะระบบระบายอากาศของตู้ดูดควัน พบว่าสภาพของตู้ดูดควันไม่อยู่ในสภาพที่เหมาะสมและปลอดภัยหากมีการใช้งาน และมีสภาพชำรุด ดังแสดงในภาพที่ 13 บางส่วนได้มีการดำเนินการแก้ไขไปแล้ว บางส่วนซึ่งอยู่ระหว่างขั้นตอนการปรับปรุงและซ่อมแซม และบางส่วนยังไม่มี การดำเนินการ

ภาพที่ 11 ภายในห้องปฏิบัติการมีการระบายอากาศที่ไม่เพียงพอ แม้ว่ามีพัดลมระบายอากาศขนาดเล็กติดตั้งที่บริเวณเหนือช่องหน้าต่างบานเกล็ด (ซ้าย) อีกทั้งมีท่อระบายอากาศทั้งจากตู้ดูดควันตั้งกึ่งกลางการทำงาน ทำให้ต้องมีการนำพัดลมตั้งพื้นมาช่วยในการระบายอากาศและปรับอุณหภูมิของห้องในขณะที่ทำงาน พร้อมกับเปิดประตูเพื่อช่วยให้เกิดการระบายอากาศเพิ่มขึ้น (กลาง) ส่วนในห้องปฏิบัติการซึ่งมีระบบปรับอากาศพบว่ามีมีการระบายอากาศที่ไม่เพียงพอ แม้ว่าจะมีการติดตั้งพัดลมระบายอากาศที่บริเวณช่องแสงเหนือบานหน้าต่างแล้วก็ตาม เนื่องจากขนาดของพัดลมมีขนาดเล็กและกำลังในการผลิตเปลี่ยนอากาศใหม่ทำได้น้อยเมื่อนำมาเทียบกับขนาดและปริมาตรของห้อง (ขวา)

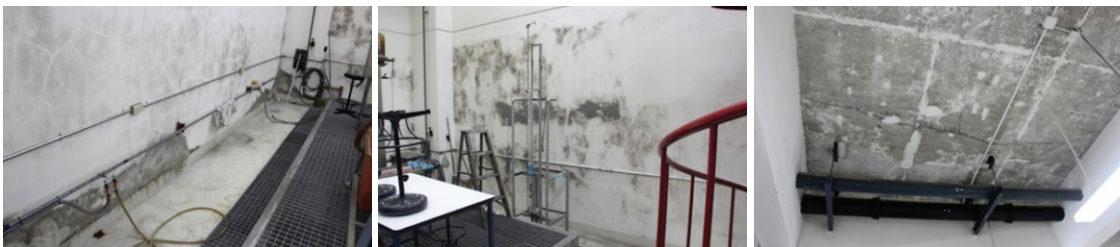
ภาพที่ 12 บริเวณพื้น (ซ้าย) ผนัง (กลาง) และเพดาน (ขวา) ของอาคารและห้องปฏิบัติการมีราเกิดขึ้นและกระจายอยู่เต็มพื้นที่โดยรอบ เนื่องจากมีปัญหาเรื่องการระบายอากาศและความชื้นภายในห้อง อันเป็นผลมาจากตำแหน่งที่ตั้งซึ่งตั้งอยู่ที่บริเวณชั้นใต้ดินของอาคาร ทำให้มีความชื้นผ่านเข้ามาตามผนังอาคารที่อยู่ติดกับระดับใต้ดินภายนอกอาคาร

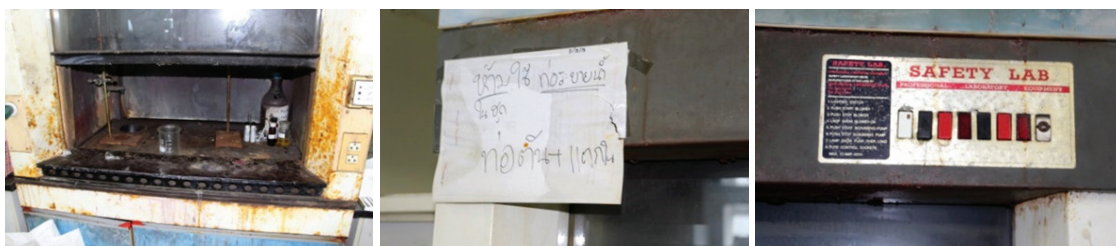
ภาพที่ 13 ตู้ดูดควันที่มีสภาพชำรุดและกักความร้อน (ซ้าย) ระบบท่อน้ำภายในตู้เสียหาย (กลาง) และระบบการป้องกันและเตือนด้านความปลอดภัยไม่สามารถทำงาน (ขวา)

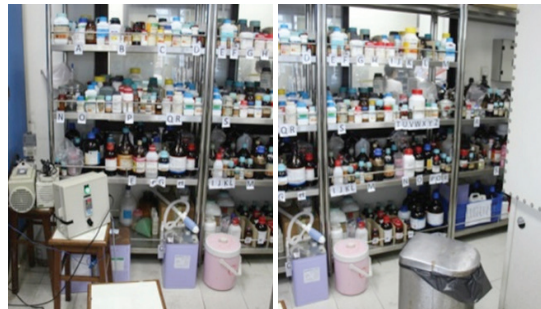
ภาพที่ 14 การจัดเก็บสารเคมีโดยเรียงตามตัวอักษร (ซ้าย และขวา) ซึ่งอาจก่อให้เกิดปัญหาด้านความปลอดภัยในการใช้อาคารและห้องปฏิบัติการได้

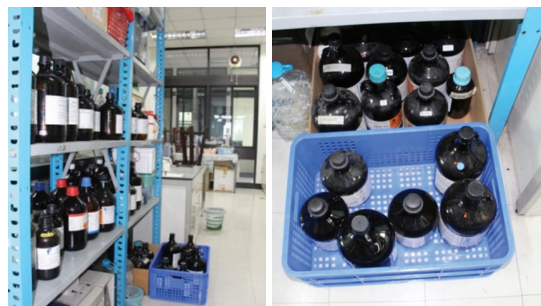
ภาพที่ 15 การจัดเก็บสารเคมีที่เป็นของเหลวอยู่บนชั้นในระดับที่สูง โดยปราศจากรางกันตกและภาชนะรองรับ มีความเสี่ยงในการตกลงมาแตกได้ (ซ้าย) และการจัดเก็บสารเคมีโดยมีภาชนะรองรับ ซึ่งมีลักษณะที่ไม่เหมาะสมเนื่องจากเป็นฉลากพลาสติกที่มีรูหรือบางส่วนเป็นกล่องกระดาษ (ขวา) หากมีการหกหรือไหลจะไม่สามารถรองรับสารเคมีได้

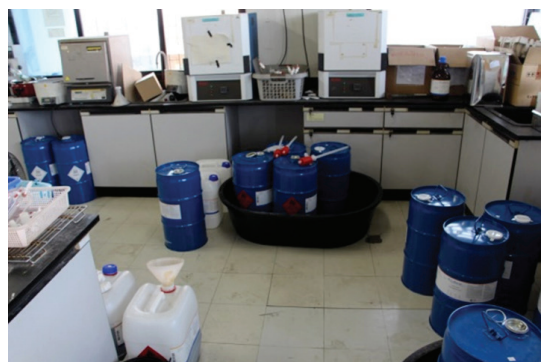
ภาพที่ 16 การจัดเก็บของเหลวไฟฟ้าจำนวนมากภายในห้องปฏิบัติการ ซึ่งมีความเสี่ยงในการเกิดอัคคีภัยและระเบิดได้ หากเกิดอุบัติเหตุขึ้น

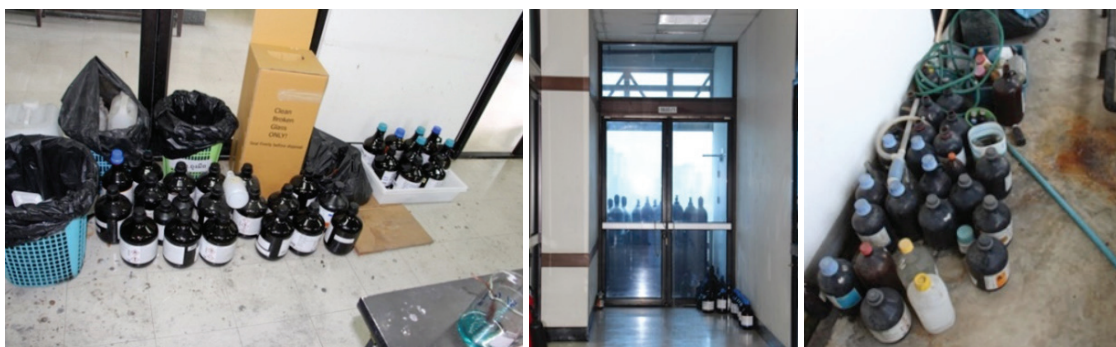
ภาพที่ 17 มีการจัดเก็บของเสียทางเคมีที่บรรจุอยู่ภายในขวดสารเคมีบนพื้นภายในห้องปฏิบัติการ (ขวา) บนพื้นทางเดินใกล้บริเวณที่เก็บถังแก๊ส (กลาง) และบนพื้นระเบียงภายนอกอาคาร (ซ้าย) โดยไม่มีภาชนะรองรับ ไม่มีการแยกการจัดเก็บตามลักษณะความเป็นอันตรายและความเข้ากันได้ และมิได้จัดเก็บในบริเวณที่กำหนดไว้อย่างเหมาะสม หรือบริเวณที่มีการกำหนดที่ชัดเจนเพื่อการจัดเก็บขยะและของเสียของห้องปฏิบัติการ
