การสำรวจสิ่งอำนวยความสะดวกเพื่อคนพิการและคนทุกคน  
บริเวณอาคารศูนย์เรียนรวมสมเด็จพระเทพรัตนราชสุดา  
และสภาพแวดล้อมภายนอกอาคาร  
สถาบันเทคโนโลยีพระจอมเกล้าเจ้าคุณทหารลาดกระบัง

The Survey of Facilities for People with Disability at  
the H.R.H. Princess Maha Chakri Sirindhorn  
Academic Center Buildings and the Surroundings,  
King Mongkut's Institute of Technology Ladkrabang

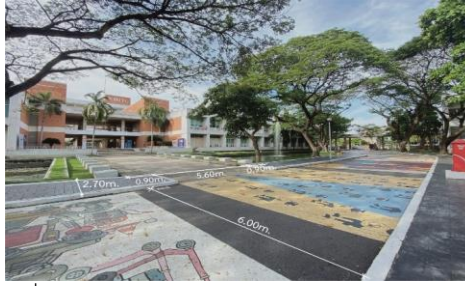
ตามคู่มือข้อเสนอแนะการออกแบบฯ ทางข้ามถนนควรกว้างไม่น้อยกว่า 2.00 เมตร หากถนนน้อยกว่า 6 ช่องจราจร (สมาคมสถาปนิกสยามฯ, 2557) จากการสำรวจพบว่า ตำแหน่ง B-OD02-01 มีความกว้างถึง 6.00 เมตร (ภาพที่ 4)

ภาพที่ 4 แสดงทางข้ามถนนทั่วไปกว้าง 6.00 เมตร สู่ทางเดินเข้าอาคารศูนย์เรียนรวมสมเด็จพระเทพฯ  
(บันทึกภาพถ่ายเดือนกรกฎาคม พ.ศ. 2565)

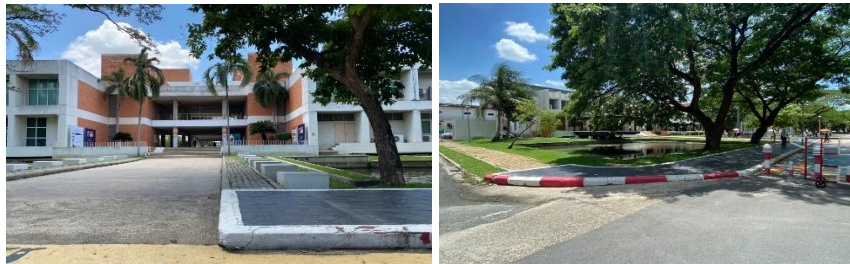
ตามคู่มือข้อแนะนำการออกแบบฯ ทางลาดต้องมีความลาดชันไม่เกิน 1:12 และควรมีความกว้างเท่ากับความยาวของทางลาดที่วัดในแนวระนาบ แต่ต้องไม่น้อยกว่า 0.90 เมตร โดยไม่รวมส่วนผายของทางลาด (สมาคมสถาปนิกสยามฯ, 2557) จากการสำรวจ ตำแหน่ง C-OD02-01 (ภาพที่ 4) และ ตำแหน่ง C-OD-04 (ภาพที่ 5) ไม่พบทางลาดตัดคันหินระหว่างผิวทางเดินสัญจรในแนวทิศทางเดียวกับทิศทางทางเท้า (Parallel curb ramp) และหัวมุมของถนนผิวจราจร

ภาพที่ 4 แสดงความสูงของทางสัญจรที่สูงจากผิวจราจร 0.14 เมตร ไม่ปรากฏทางลาดตัดคันหินและทางลาดที่เชื่อมต่อเข้าสู่ทางเดินเข้าอาคาร (ซ้าย) (บันทึกภาพถ่ายเดือนกรกฎาคม พ.ศ. 2565)

ภาพที่ 5 แสดงความสูงของทางสัญจรที่สูงจากผิวจราจร 0.14 เมตร ไม่ปรากฏทางลาดตัดคันหินและทางลาดที่เชื่อมต่อเข้าสู่ทางเดินเข้าอาคาร (ขวา) (บันทึกภาพถ่ายเดือนกรกฎาคม พ.ศ. 2565)

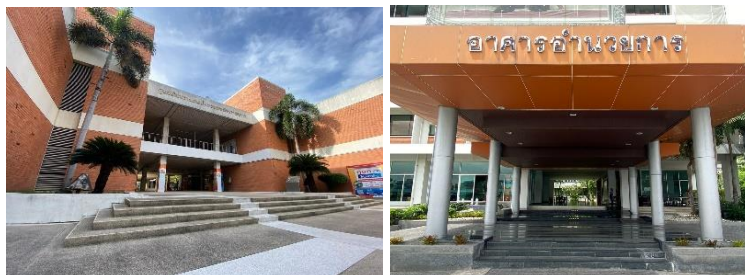
จากการสำรวจพื้นที่ทั้งหมดไม่พบป้ายและสัญลักษณ์ผู้พิการ ทั้งรูปแบบสัญลักษณ์น้ำเงินบนพื้นสีขาวและสัญลักษณ์ขาวบนพื้นสีน้ำเงิน รวมถึงเครื่องหมายแสดงทิศทางไปสู่สิ่งอำนวยความสะดวกฯ เช่นที่ตำแหน่ง D-BD02-01 และตำแหน่ง D-BD01-03 (ภาพที่ 6) พบแต่ป้ายแสดงข้อมูลและแผนที่อาคารมีความสูง 0.90 เมตร ที่ตำแหน่ง D-BD02-01 ที่ไม่ปรากฏรายละเอียดการสื่อความเพื่อผู้พิการทางสายตา (ภาพที่ 7)

ภาพที่ 6 แสดงทางเข้าออกอาคารศูนย์เรียนรวมสมเด็จพระเทพฯ และอาคารสำนักงานอธิการบดี  
ที่ไม่พบป้ายและสัญลักษณ์ผู้พิการ (บันทึกภาพถ่ายเดือนกรกฎาคม พ.ศ. 2565)

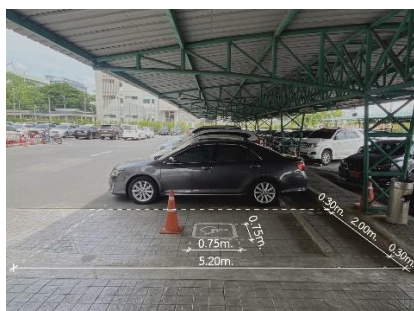
ที่จอดรถหลังอาคารสำนักงานอธิการบดี ตำแหน่ง E-OD01-01 จำนวน 1 คัน มีความกว้าง 2.60 เมตร ความยาว 5.20 เมตร ไม่มีพื้นที่ด้านข้างสำหรับการขึ้นลงของผู้โดยสาร (ภาพที่ 8) ส่วนด้านหน้าอาคารคลินิกเวชกรรม สจล. ตำแหน่ง E-OD05-02 จำนวน 1 คัน มีความกว้าง 2.60 เมตร ความยาว 5.00 เมตร ความกว้างของบริเวณขึ้นลงของผู้โดยสาร 1.00 เมตร (ภาพที่ 9) จะเห็นได้ว่าทั้ง 2 จุด มีความยาวน้อยกว่าคู่มือขออนุญาตการออกแบบฯ

อนึ่ง หากพิจารณาขนาดที่จอดรถตามกฎหมายกระทรวงกำหนดสิ่งอำนวยความสะดวกในอาคารสำหรับผู้พิการหรือทุพพลภาพ และคนชรา (ฉบับที่ 2) พ.ศ. 2564 กำหนดจำนวนที่จอดรถผู้พิการควรมีน้อย 2 คันต่อจำนวนที่จอดรถทั่วไป ตั้งแต่ 26 แต่ไม่เกิน 50 คัน และสัญลักษณ์รูปผู้พิการอยู่บนพื้นของที่จอดรถยังไม่อยู่ใกล้เส้นทางจราจรมากที่สุด ซึ่งถือว่ายังไม่ผ่านเกณฑ์

ภาพที่ 8 แสดงขนาดที่จอดรถคนพิการ แสดงพื้นที่จอดรถสำหรับผู้ใช้เก้าอี้ล้อและบริเวณขึ้นลงของผู้โดยสาร (ซ้าย)

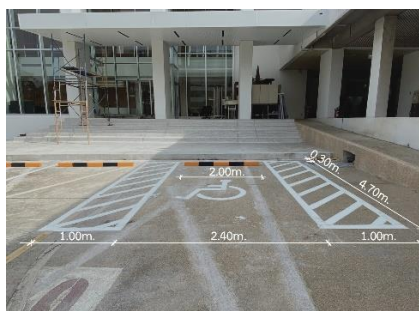
ภาพที่ 9 แสดงขนาดที่จอดรถคนพิการ แสดงพื้นที่จอดรถสำหรับผู้ใช้เก้าอี้ล้อและบริเวณขึ้นลงของผู้โดยสาร (ขวา)

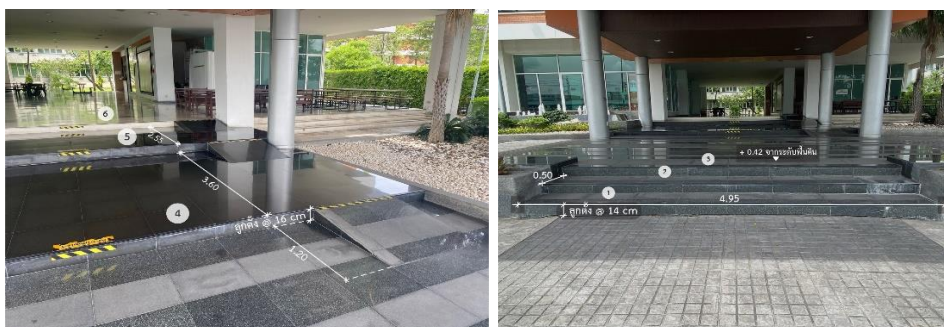
กลุ่มอาคารที่ทำสำรวจเป็นอาคารสถานศึกษาได้ดูแลพื้นที่ที่มีพื้นที่ใช้สอยมากและมีทางขึ้นลงหลายจุด เน้นระบายอากาศ ด้วยธรรมชาติจึงไม่มีประตูเข้าออกอาคารชัดเจนแบบอาคารขนาดเล็กทั่วไป นอกจากนี้ยังไม่พบป้ายสัญลักษณ์แสดงทางไปสู่ สิ่งอำนวยความสะดวกฯ รวมถึงป้ายสัญลักษณ์หรือเครื่องหมายนำทางทุกชนิด พบเพียงการติดแผ่นสติ๊กเกอร์สีเหลือง สะท้อนแสง สำหรับเตือนความต่างของระดับขั้นบันไดทางเข้าด้านหลังของอาคารสำนักงานอธิการบดี

ภาพที่ 11 แสดงบันไดด้านหลังทางเข้าออกอาคารสำนักงานอธิการบดี (บันทึกภาพถ่ายเดือนกรกฎาคม พ.ศ. 2565)

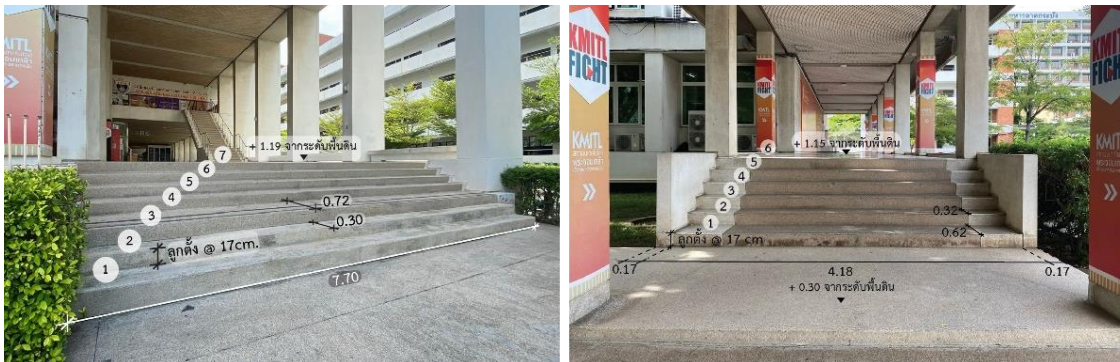
ภาพที่ 13 แสดงทางเข้าออกอาคารด้านข้างอาคารศูนย์เรียนรวมสมเด็จพระเทพฯ (บันทึกภาพถ่ายเดือนกรกฎาคม พ.ศ. 2565)

ทางเข้าออกอาคารศูนย์เรียนรวมสมเด็จพระเทพฯ ด้านข้าง ตำแหน่ง F-BD02-02 และตำแหน่ง F-BD02-03 ไม่พบ ทางลาด มีชูตบันได ลูกตั้งสูง 0.17 เมตร ลูกนอน กว้าง 0.32-0.72 เมตร วัสดุพื้นผิวที่หยาบ ไม่ลื่น วัสดุเป็นทรายล้าง สีของวัสดุไม่สว่างหรือมืดเกินไป ไม่พบการปูพื้นผิวต่างสัมผัสชนิดเตือนห่าง 0.30 เมตร เช่นเดียวกับทางเข้าออกอาคาร ด้านหน้าอาคาร (ภาพที่ 13)

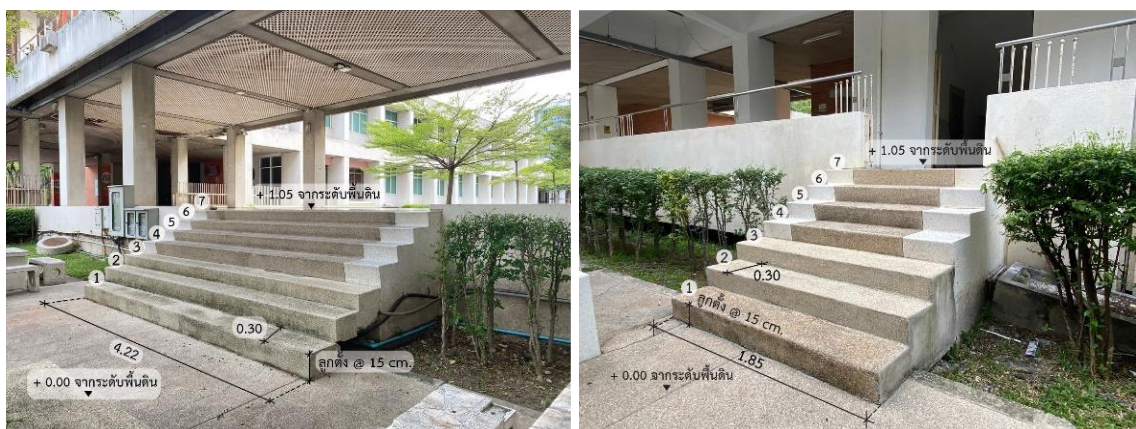
ภาพที่ 14 แสดงทางเข้าออกอาคารศูนย์เรียนรวมสมเด็จพระเทพฯ เชื่อมอาคารและบันไดลงสู่พื้นที่สวนและลานกิจกรรม ของนักศึกษา และทางเข้าออกด้านหน้าอาคารคณะศิลปศาสตร์ (บันทึกภาพถ่ายเดือนกรกฎาคม พ.ศ. 2565)

บันไดตรงทางเชื่อมอาคารลงสู่พื้นที่สวนและลานกิจกรรมของนักศึกษาและบันไดทางเข้าออกด้านหน้าอาคารคณะศิลปศาสตร์ ตำแหน่ง F-BD02-05 และตำแหน่ง F-BD03-01 (ภาพที่ 14) ไม่พบทางลาด มีชุดบันได ลูกตั้งสูง 0.15 เมตร ลูกนอนกว้าง 0.30 เมตร วัสดุปูพื้นผิวบันไดหยาบ ไม่ลื่น วัสดุเป็นทรายล้าง สีของวัสดุไม่สว่างหรือมืดเกินไป ไม่พบการปูพื้นผิวต่างสัมผัสชนิดเตือนห่าง 0.30 เมตรเช่นเดียวกับทางเข้าอาคารอื่น ๆ ทั้งนี้ อุปสรรคที่อาจจะเกิดขึ้นคือขนาดความกว้างบันไดที่มีขนาด 1.85 เมตร สูง 1.05 เมตร และไม่มีราวจับ

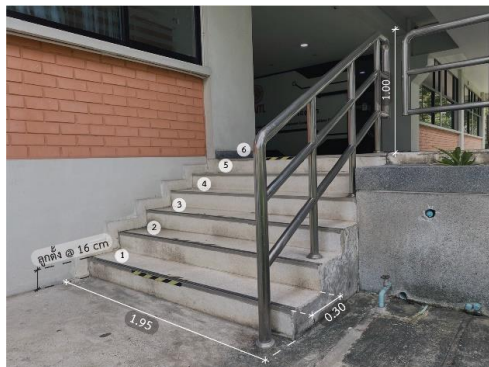
ภาพที่ 15 แสดงทางเข้าออกอาคารสำนักงานอธิการบดี และทางเชื่อมไปอาคารศูนย์เรียนรวมสมเด็จพระเทพฯ (ซ้าย)

ทางเข้าออกอาคารสำนักงานอธิการบดีด้านข้างลงสู่ทางเดินเลียบบอาคาร ตำแหน่ง F-BD01-03 บันไดด้านข้างอาคาร ลูกตั้งสูง 0.16 เมตร ลูกนอนกว้าง 0.30 เมตร มีการติดตั้งราวจับสูง 1.00 เมตร ติดตั้งจุกบันไดเพื่อกันลื่น แต่ไม่พบการปูพื้นผิวต่างสัมผัสชนิดเตือน ห่าง 0.30 เมตร (ภาพที่ 15)

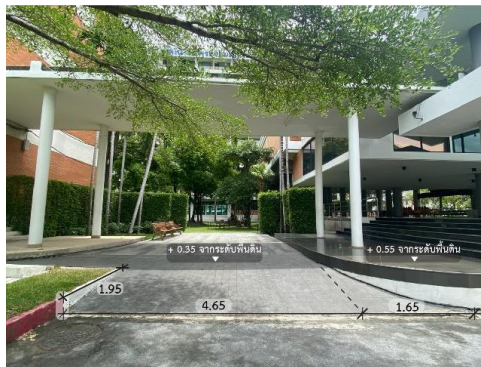
ภาพที่ 16 แสดงทางเข้าออกอาคารสำนักงานอธิการบดี และทางเชื่อมไปอาคารศูนย์เรียนรวมสมเด็จพระเทพฯ (ขวา)

ส่วนทางเชื่อมอาคารคณะศิลปศาสตร์กับด้านหน้าอาคารสำนักงานอธิการบดี ตำแหน่ง F-BD01-05 (ภาพที่ 16) มีความต่างระดับระหว่างพื้นภายนอกอาคารและบันไดทางขึ้นขั้นแรก 0.20 เมตร ซึ่งสูงกว่าคู่มือออกแบบแนะนำ และมีความลาดชันด้านหน้ามีความลาดชัน 1:13

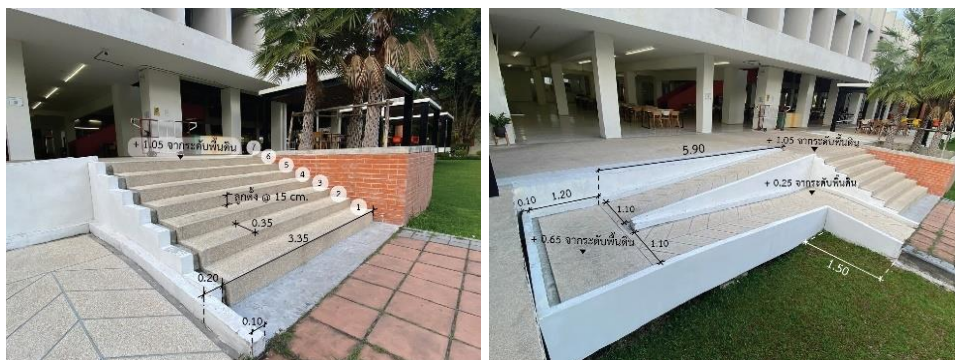
ภาพที่ 18 แสดงบันไดและทางลาดด้านหน้า ทางเข้าออกศูนย์อาหาร (บันทึกภาพถ่ายเดือนกรกฎาคม พ.ศ. 2565)

จากการสำรวจทางเข้าออกด้านหน้าศูนย์อาหาร ตำแหน่ง F-BD04-01 (ภาพที่ 18) ด้วยเป็นอาคารที่ได้รับงบประมาณในการปรับปรุงสิ่งอำนวยความสะดวกสำหรับคนทุกคนและโครงสร้างอาคารใหม่เกือบทั้งหลัง พบว่ามีทั้งบันไดและทางลาดเข้าอาคาร โดยบันไดขั้นแรกมีความสูงลูกตั้ง 0.20 เมตร และลูกตั้งขั้นอื่นมีความสูง 0.15 เมตร

สำหรับทางลาดออกแบบให้มีชานพัก 2 ช่วง มีความกว้าง 1.10 เมตร ความยาวรวม 13.30 เมตร ที่ขนาด 1.10 x 1.10 เมตร สูงจากพื้นดิน 0.25 เมตร และขนาด 1.20 x 2.40 เมตร สูงจากระดับพื้นดิน 0.65 เมตร โดยมีความลาดชันของทางลาดช่วงแรก 1:6 และช่วงที่สองคือ 1:9 มีขอบกันตกคอนกรีตสูงจากพื้นทางลาด 0.10 เมตร และหนา 0.10 เมตร ไม่มีการติดตั้งราวจับและทางลาดค่อนข้างชันจึงอาจจะเป็นอุปสรรคการใช้งาน

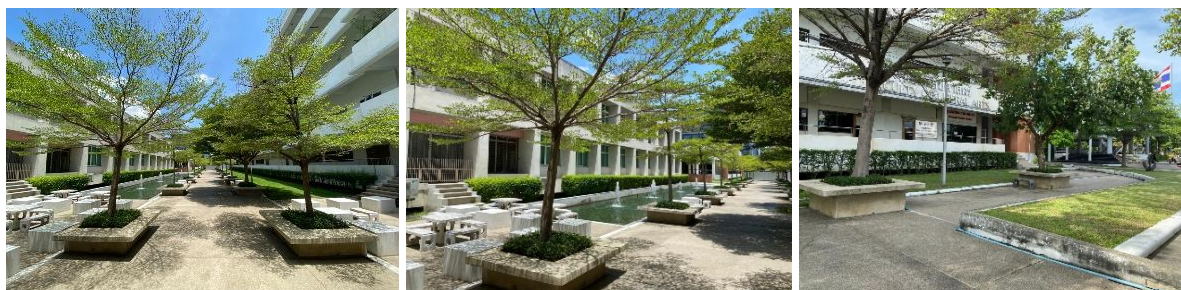
ภาพที่ 20 แสดงพื้นทางเดินภายนอกลานกิจกรรมระหว่างอาคารศูนย์เรียนรวมสมเด็จพระเทพฯ กับคณะศิลปศาสตร์ (บันทึกภาพถ่ายเดือนกรกฎาคม พ.ศ. 2565)

จากการสำรวจสภาพแวดล้อมภายนอก บริเวณทางเดินภายนอกลานกิจกรรมระหว่างอาคารศูนย์เรียนรวม สมเด็จพระเทพฯ กับคณะศิลปศาสตร์ (ภาพที่ 20) ตำแหน่ง G-OD03-01 พบพื้นทางเดินโดยรอบมีผิวพื้นที่ค่อนข้างเรียบสม่ำเสมอ ไม่ลื่น วัสดุส่วนใหญ่เป็นทรายล้างและมีขนาดของช่องทางเดินที่กว้างมากพอที่จะไม่เป็นอุปสรรคต่อผู้พิการทางการเคลื่อนไหว สามารถสัญจรผ่านได้โดยสะดวก
