# การศึกษารูปแบบการปรับเปลี่ยนซ่อมแซมที่อยู่อาศัยหลังเกิดแผ่นดินไหว

กรณีศึกษา ต.บ้านทรายขาว อ.พาน จ.เชียงราย

## The Study of the Characteristics of Post-Earthquake Housing Modification and Repair: The Case Study of Ban Sai Khao Sub-district, Phan District, Chiang Rai Province

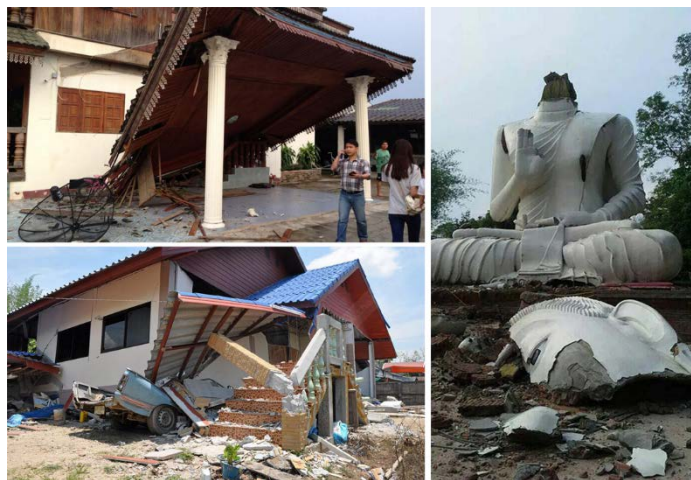
ภาพ 1 แสดงความเสียหายที่เกิดขึ้นที่จังหวัดเชียงรายเมื่อวันที่ 5 พฤษภาคม 2557  
ที่มา : ไทยรัฐ, 2557

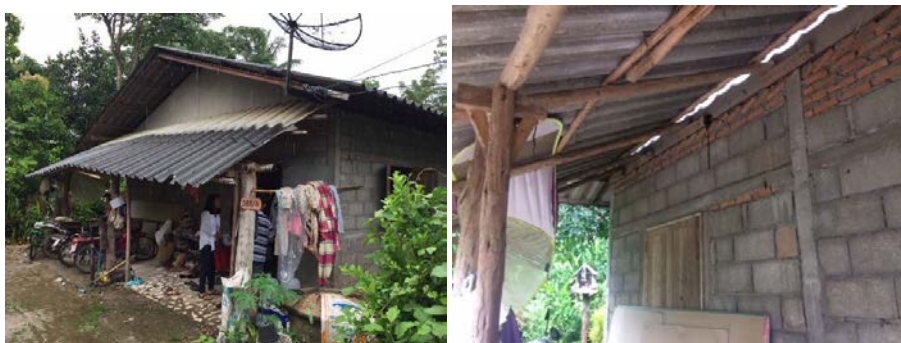
บ้านมีลักษณะโดยทั่วไปคือ เป็นบ้านชั้นเดียว เนื้อที่ประมาณ 65 ตารางเมตร สร้างด้วยโครงสร้างคอนกรีตเสริมเหล็ก หลังคาเป็นโครงเหล็กผสมไม้ หลังคาจั่ว มีชายคาหน้าบ้าน มีอายุประมาณ 15 ปี เดิมสร้างด้วยตนเองร่วมกับช่างในท้องถิ่น ลักษณะความเสียหายที่เกิดขึ้นคือ พื้นในห้องครัวทรุด และผนังบางส่วนร้าว เจ้าของบ้านได้ให้สัมภาษณ์ว่าทำการซ่อมแซมเบื้องต้นเสร็จในเวลา 2 วัน ด้วยงบประมาณเพียง 400 บาท ด้วยช่างและวัสดุที่ซื้อหาในท้องถิ่น โดยการฉาบผนังปิดรอยร้าว เจาะปากเหล็กเส้นที่โครงสร้างเสา และใช้ปูนอุดพื้นที่ทรุดแยก ส่วนการใช้งานในบ้านนั้นยังคงใช้งานตามเดิม ไม่มีการเปลี่ยนแปลงพื้นที่ด้านใน โดยการซ่อมแซมดังกล่าวถือได้ว่าเป็นการปรับเปลี่ยนเพียงเล็กน้อย ไม่ส่งผลกระทบต่อโครงสร้างและการใช้งาน และร่องรอยความเสียหายที่เกิดขึ้นก็ยังปรากฏให้เห็นชัดเจนทางพื้นและผนัง

ภาพ 3 แสดงมุมมองด้านหน้าบ้าน (ซ้าย) และร่องรอยฉาบปิดรอยผนังร้าว (ขวา)

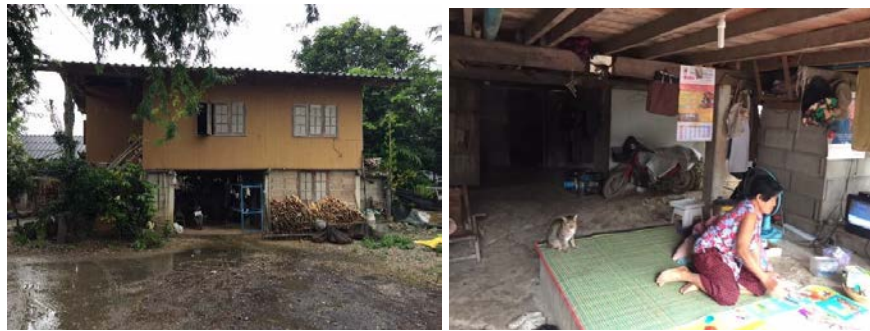
บ้านหลังนี้เป็นบ้านโครงสร้างไม้สองชั้น อายุประมาณ 12 ปี เนื้อที่ประมาณ 120 ตารางเมตร ชั้นล่างผนังก่ออิฐไม่ฉาบ ปูนและบางส่วนปล่อยเป็นได้ถูโล่งเป็นพื้นที่ทำครัว และนั่งเล่น ชั้นบนผนังก่อด้วยไม้ฝาสำเร็จรูป ส่วนหลังคาใช้โครงสร้างไม้มุง ด้วยกระเบื้องลอนคู่ ลักษณะความเสียหายที่เกิดขึ้นคือ ผนังห้องน้ำส่วนต่อเติมด้วยปูนด้านบนเกิดรอยแยก หลังคาแตกบางส่วน ภายหลังได้ทำการซ่อมแซมเฉพาะหลังคา คือเปลี่ยนแผ่นกระเบื้อง ซึ่งเจ้าของบ้านช่วยเหลือกับช่างในท้องถิ่น ส่วนความเสียหาย อื่นๆนั้น เจ้าของบ้านไม่ได้ทำการซ่อมแซมใด ๆ อย่างเป็นทางการ ยกตัวอย่างเช่น เนื่องจากห้องน้ำด้านบนที่เสียหาย เจ้าของ บ้านก็ได้ย้ายมาใช้ห้องน้ำชั้นล่างแทน ประตูดังกล่าวที่พังก็นำวัสดุอื่นไปฝังไว้ชั่วคราว โดยเจ้าของบ้านให้สัมภาษณ์ว่าเนื่องจากตน และสามีซึ่งอาศัยในบ้านเป็นส่วนใหญ่ในวัยชรา จะใช้พื้นที่ส่วนใหญ่ในแต่ละวันบริเวณใต้ถุนบ้านเป็นหลักเท่านั้นจึงไม่ รีบเร่งที่จะซ่อมแซม และยังวางแผนที่จะทุบและสร้างบ้านหลังใหม่ลักษณะชั้นเดียวเพื่อให้ใช้งานได้สะดวกและแข็งแรงขึ้น

ภาพ 4 แสดงมุมมองจากข้างบ้าน (ซ้าย) และบรรยากาศใต้ถุนบ้าน (ขวา)

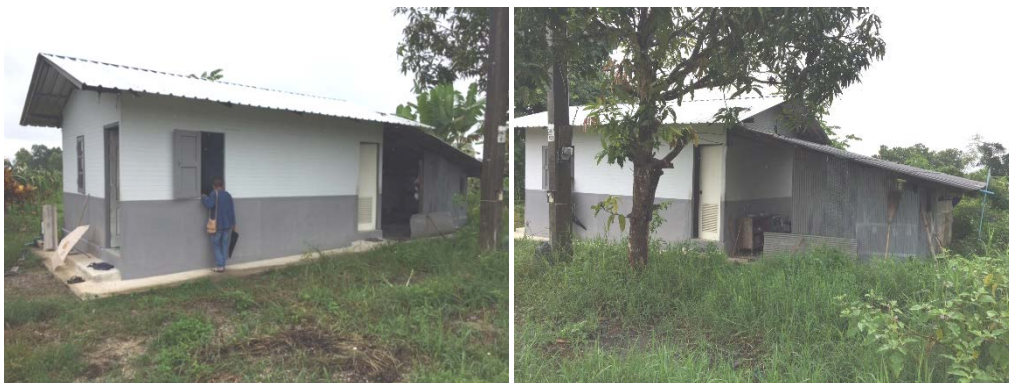
บ้านที่ทำการสำรวจเป็นบ้านที่สร้างใหม่ในปี.ศ. 2559 ด้วยการช่วยเหลือด้านงบประมาณและแรงงานของหน่วยงาน รัฐ และองค์กรเอกชน เนื่องจากบ้านหลังเก่าพังเสียหายทั้งหลังและเจ้าของบ้านนั้นเป็นผู้สูงอายุที่อาศัยลำพังไม่มีกำลังในการ ซ่อมแซม บ้านหลังใหม่เป็นบ้านชั้นเดียว พื้นที่ประมาณ 30 ตารางเมตร ทำด้วยโครงสร้างเหล็ก ทำให้สามารถสร้างเสร็จในเวลา 2 เดือน ด้วยงบประมาณสนับสนุน 33,000 บาท และวัสดุจากการสมทบของหน่วยงานที่เกี่ยวข้อง แม้จะถูกปรับเปลี่ยนลักษณะ จากบ้านเดิมที่เป็นบ้านไม้มีใต้ถุนมาเป็นบ้านสมัยใหม่ชั้นเดียว แต่เจ้าของบ้านก็ยังนำวัสดุเดิมคือไม้และสังกะสีมาสร้างเป็นครัว ด้านหลัง ซึ่งพื้นที่ครัวดังกล่าวเป็นเหมือนพื้นที่คุ้นชินที่เจ้าของบ้านใช้เวลาต่อวันอยู่มากที่สุดเนื่องจากโล่งและเย็นสบายกว่าหน้า บ้าน จากการสัมภาษณ์เจ้าของบ้านกล่าวว่ารู้สึกปลอดภัยและสะดวกสบายกว่าเก่าเนื่องจากไม่ต้องขึ้นบันได แต่ยังคงต้องการ พื้นที่สนามสำหรับนั่งเล่นในช่วงกลางวันอย่างเช่นเคย

ภาพ 5 แสดงมุมมองจากข้างบ้าน (ซ้าย) และส่วนครัวที่ต่อเติมจากวัสดุเดิม (ขวา)

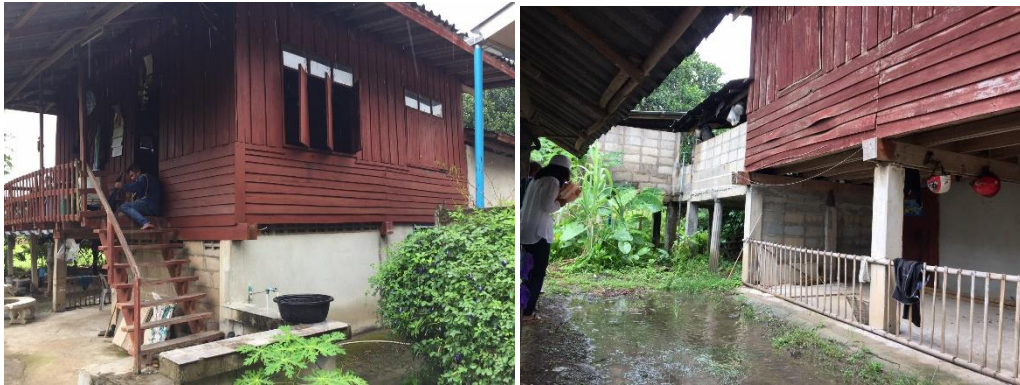
บ้านมีลักษณะเป็นบ้านสองชั้นครึ่งไม้ครึ่งปูน หลังคาทรงจั่ว อายุ 15 ปี มีพื้นที่ประมาณ 140 ตารางเมตร มีชานหน้าบ้านสำหรับทำงานจักสาน และต่อเติมส่วนครัวและห้องน้ำไว้ชั้นสอง ความเสียหายที่เกิดขึ้นคือ กระเบื้องเสียหายบางส่วน ส่วนตัวเติมครัวและห้องน้ำชั้นสองเคลื่อนตัวและเสียหายมากที่สุด จึงทำการซ่อมแซมด้วยงบประมาณไม่เกินหนึ่งหมื่นบาท ในระยะเวลาประมาณ 2-3 วัน ด้วยความช่วยเหลือของช่างชุมชนร่วมกับองค์กรเอกชน โดยทำการหล่อเสาเพิ่มจุดรับน้ำหนัก ส่วนเจ้าของบ้านทำการจัดหาและเปลี่ยนวัสดุหลังคาบางส่วนเอง ปัจจุบันทำการซ่อมแซมครบทุกตำแหน่งที่พังเสียหาย

ภาพ 6 แสดงมุมมองชานด้านหน้าและส่วนต่อเติมครัว (ซ้าย) และห้องน้ำที่เสียหาย (ขวา)

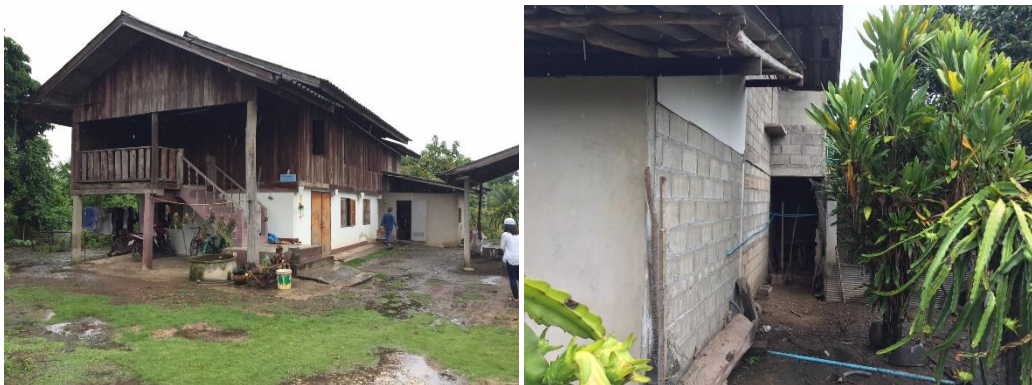
บ้านมีลักษณะเป็นบ้านสองชั้นครึ่งไม้ครึ่งปูน หลังคาทรงจั่ว อายุ 13 ปี มีพื้นที่ประมาณ 125 ตารางเมตร พื้นที่ใช้งานหลักคือใต้ถุนด้านล่างเป็นพื้นที่ที่ห้องนั่งเล่นและห้องครัว พื้นที่ชั้นล่างจึงเป็นพื้นที่หลักที่เชื่อมต่อไปยังสวนผลไม้ด้านข้างด้วยความเสียหายที่เกิดขึ้นคือ ผนังด้านล่างแตกร้าว และส่วนครัวพังทลาย จึงใช้เวลาประมาณ ไม่เกิน 30 วันด้วยงบประมาณหนึ่งหมื่นกว่าบาท ด้วยการขอความช่วยเหลือเพื่อนบ้านในละแวกใกล้เคียง การซ่อมแซมที่เกิดขึ้นคือ อุดรอยรั่วที่ผนัง และสร้างครัวใหม่ทั้งหมด เนื่องจากประเมินแล้วว่าโครงสร้างเดิมมีความเสี่ยงจึงย้ายตำแหน่งจากเดิมที่อยู่ชั้นสองมาอยู่ชั้นล่างติดกับห้องนั่งเล่น การใช้งานจึงเปลี่ยนมาเป็นแนวราบมากขึ้น ซึ่งเจ้าของบ้านให้สัมภาษณ์รู้สึกปลอดภัยในขณะเดียวกันก็สะดวกสบายมากขึ้นเนื่องจากตำแหน่งใหม่ของห้องครัวเชื่อมกับห้องนั่งเล่นและสวนผลไม้ซึ่งตนใช้งานหมุนเวียนทุกวัน

ภาพ 7 แสดงมุมมองตัวบ้านที่มีการต่อเติมครัวด้านริมขวา (ซ้าย) และตำแหน่งครัวเดิมชั้นสองที่พังเสียหาย (ขวา)
