# ปัญหาการใช้งานในเส้นทางการเข้ารับบริการของผู้ป่วยอายุรกรรมทั่วไป โรงพยาบาลมหาสารนครเชียงใหม่

## Problems in Service Flow for Patients in the General Medicine Ward at Maharaj Nakorn Chiang Mai Hospital

Unnalin Sangsiri, Tanut Waroonkun and Wanarak Watcharasalsilp

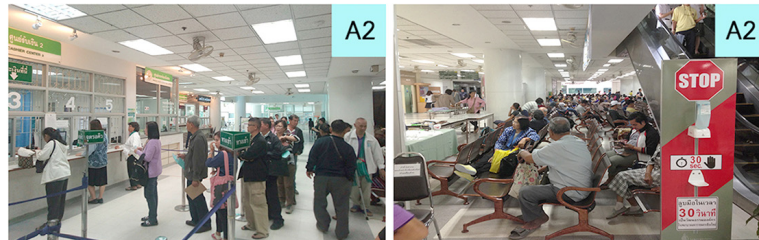
ภาพที่ 5 ตัวอย่างปัญหาในเส้นทาง A2

**Accessibility** การเข้าถึงศูนย์ประสานสิทธิ์ ในเส้นทาง A2 มีความลำบากเนื่องจากพื้นที่ทางสัญจรหน้าเคาน์เตอร์ติดต่อกันใช้เป็นที่สำหรับต่อแถวเข้าคิว

**Efficiency** โถงพักคอยไม่มีการจัดพื้นที่สำหรับจอดรถเข็นให้เป็นสัดส่วน และไม่มีการแบ่งโซนของพื้นที่เพื่อรองรับกิจกรรมที่หลากหลาย

**Spatial orientation** ไม่มีการตกแต่งใดๆ ภายในพื้นที่

**Health and well-being** มีเสียงรบกวนในพื้นที่เนื่องจากเป็นโถงขนาดใหญ่ที่มีผู้ใช้บริการจำนวนมาก

- 1) **การปรับปรุงโรงพักคอยอาคารเฉลิมพระบารมี** 1.1) ทำสัญลักษณ์ที่พื้นกำหนดพื้นที่สำหรับจอดรถเข็นและเปลนอนให้เป็นสัดส่วนเพื่อแก้ปัญหาความไม่เป็นระเบียบในพื้นที่พักคอย และ 1.2) เพิ่มไม้ประดับตกแต่งบริเวณมุมเสาภายในพื้นที่โรงพักคอยอาคารเฉลิมพระบารมีเพื่อสร้างบรรยากาศที่ผ่อนคลายมากขึ้น

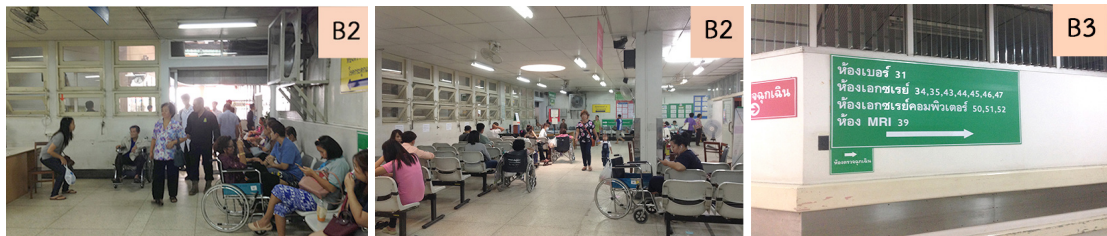
ภาพที่ 6 ตัวอย่างปัญหาในเส้นทาง B2 และ B3

**Accessibility** เส้นทาง B2 และ B3 มีระยะเดินค่อนข้างไกลจากห้องตรวจอายุรกรรมทั่วไป (ประมาณ 111.24 - 155.69 เมตร) ผู้ป่วยใช้เวลาในการสัญจรประมาณ 5 นาที เส้นทาง B2 บริเวณประตูทางเข้าที่ 6 มีลักษณะเป็นพื้นที่คอกขวิด ผู้ป่วยสัญจรผ่านบริเวณนี้ลำบาก

**Efficiency** เส้นทาง B2 ทับซ้อนกับพื้นที่พักคอยห้องตรวจเอ็กซเรย์ และพื้นที่พักคอยห้องตรวจคลื่นไฟฟ้าหัวใจ พบรถเข็นจอดกีดขวางเส้นทางเดินบางช่วงเวลาเนื่องจากไม่มีการจัดพื้นที่สำหรับจอดรถเข็นให้เป็นสัดส่วน

**Spatial orientation** ในเส้นทาง B2 ป้ายบอกทางส่วนใหญ่ทำจากวัสดุไม่คงทนถาวร เป็นการซ่อมแซมเพื่อปรับใช้เฉพาะหน้าโดยไม่เน้นความสวยงาม และไม่มีการตกแต่งใดๆ ภายในพื้นที่

**Health and well-being** พื้นที่พักคอยห้องตรวจเอกซเรย์มีความสว่างไม่สม่ำเสมอเนื่องจากมีช่องเปิดรับแสงธรรมชาติจากด้านบน บางจุดเกิดแสงจ้าบาดตา บางจุดมีความสว่างไม่เพียงพอต่อการอ่านและเขียนเอกสาร โดยรวมอาคารมีสภาพทรุดโทรม พบคราบที่พื้น ผนัง และฝ้าเพดาน

- 2) **การปรับปรุงเส้นทางการเข้าถึงห้องตรวจเพิ่มเติม** 2.1) ทาสีภายในโรงพักคอยอาคารตะวันตกังวานพงศ์ใหม่เพื่อแก้ปัญหาสภาพอาคารทรุดโทรมโดยเลือกใช้โทนสีน้ำตาลอ่อน 2.2) ติดตั้งป้ายบอกทางไปยังห้องตรวจเพิ่มเติมต่างๆ บริเวณโรงพักคอยอาคารตะวันตกังวานพงศ์ในลักษณะแขวนเพดาน และ 2.3) เพิ่มไม้ประดับตกแต่งบริเวณมุมเสาภายในพื้นที่พักคอยอาคารตะวันตกังวานพงศ์เพื่อสร้างบรรยากาศที่ผ่อนคลายมากขึ้น

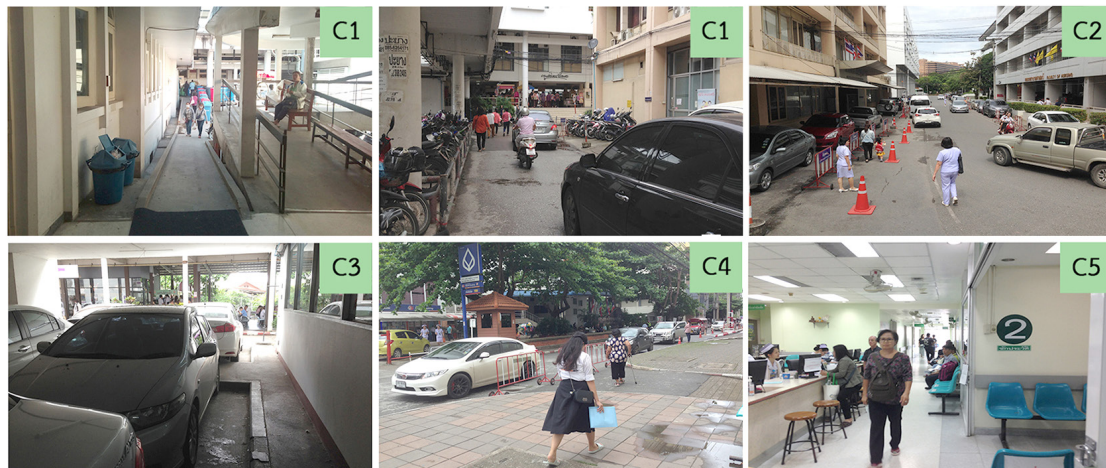
ภาพที่ 7 ตัวอย่างปัญหาในเส้นทาง C1, C2, C3, C4 และ C5

**Accessibility** เส้นทาง C1 ผู้ป่วยต้องสัญจรผ่านทางลาดสำหรับคนย้ายขยะและจุดพักขยะ ซึ่งไม่เหมาะสมต่อสุขภาพและอนามัย เส้นทาง C2 ต้องผ่านพื้นที่คอขวดบริเวณประตูทางเข้าที่ 6 โดยเส้นทาง C1 และเส้นทาง C2 มีความซับซ้อนและมีระยะเดินค่อนข้างไกล จากห้องตรวจอายุรกรรมทั่วไป (ประมาณ 218.49- 216.29 เมตร) ผู้ป่วยใช้เวลาในการสัญจรมากกว่า 7 นาที และผ่านสภาพแวดล้อมที่ไม่เหมาะสม โดยเฉพาะการเข้าถึงศูนย์อาหารซีเมตมีความยากลำบาก

**Efficiency** เส้นทาง C1 และ C2 ไม่มีทางเดินเชื่อมระหว่างอาคารและไม่มีฟุตบาท ผู้ป่วยต้องใช้งานถนนร่วมกับยานพาหนะซึ่งมีความเสี่ยงได้รับอันตราย เส้นทาง C3 ต้องผ่านพื้นที่จอดรถใต้อาคารที่มีดื่บและไม่มีสาด เช่น น้ำหยดจากเครื่องปรับอากาศ และมูลนกพิราบจำนวนมากซึ่งไม่เหมาะสมต่อสุขภาพและอนามัย เส้นทาง C4 พื้นผิวฟุตบาทไม่เรียบ ผู้ป่วยรถเข็นสัญจรผ่านลำบาก เส้นทาง C5 ทับซ้อนกับพื้นที่จุดคัดกรอง ชักประวัติ และวัดความดันของแผนกศัลยกรรม ผู้ป่วยสัญจรผ่านบริเวณนี้ลำบาก

**Spatial orientation** ไม่มีป้ายบอกทางไปยังศูนย์อาหาร ผู้ป่วยส่วนใหญ่ทราบเส้นทางเองจากประสบการณ์

**Health and well-being** ภายในศูนย์อาหารซีเมตและศูนย์อาหารคณะเทคนิคการแพทย์มีแสงจ้าบาดตาบางช่วงเวลาเนื่องจากเป็นพื้นที่เปิดโล่งจึงไม่สามารถควบคุมปัจจัยแสงได้เท่าที่ควร แต่ศูนย์อาหารชั้น 3 ที่ใช้ระบบปิดพบปัญหาความแออัด บรรยากาศโดยรวมอับทึบ อากาศไม่ถ่ายเท ผู้ป่วยส่วนใหญ่ไม่ทราบว่าศูนย์อาหารแห่งนี้ เนื่องจากตำแหน่งที่ตั้งและประตูทางเข้าไม่เป็นที่สังเกต ผู้ป่วยบางส่วนที่ทราบเลือกที่จะไม่เข้าใช้งานเนื่องจากปัญหาความไม่สะอาดและบรรยากาศโดยรวมที่อับทึบดังกล่าว

3) การปรับปรุงเส้นทาง การเข้าถึงศูนย์อาหาร 3.1) สร้างทางเชื่อมกันลงไปยังศูนย์อาหารซีเมตในเส้นทาง C2 3.2) สร้างทางเชื่อมกันลงไปยังศูนย์อาหารคณะเทคนิคการแพทย์ในเส้นทาง C4 เพื่อปรับปรุงการเข้าถึงศูนย์อาหารทั้งสองให้มีความสะดวกสบาย นอกจากนั้น ยังเป็นการพัฒนาโครงข่ายระบบทางสัญจรภายในโรงพยาบาลให้มีประสิทธิภาพมากขึ้น โดยเส้นทางดังกล่าวจะช่วยกระจายความหนาแน่นของผู้ใช้บริการในชั้นที่ 1 ของอาคารเฉลิมพระบารมีได้ 3.3) ปรับปรุงเส้นทางสัญจรบริเวณห้องตรวจเอ็กซเรย์ใหม่ให้สามารถสัญจรไปยังศูนย์อาหารซีเมตได้โดยไม่ต้องตัดผ่านพื้นที่โรงพักคอยอาคารตะวันตกวังวานพงศ์ เพื่อแก้ปัญหาเส้นทางที่ซับซ้อนและช่วยให้ผู้ป่วยสามารถเข้าถึงศูนย์อาหารได้สะดวกมากขึ้น และ 1.4) ติดตั้งป้ายบอกทางไปยังศูนย์อาหารทั้งสองแห่ง

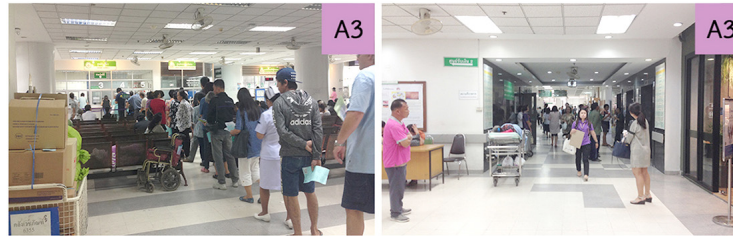
ภาพที่ 8 ตัวอย่างปัญหาในเส้นทาง A3

**Accessibility** เส้นทาง A3 ถูกใช้เป็นที่ต่อแถวเข้าคิวเพื่อชำระเงินโดยเฉพาะช่วงเวลาเช้า

**Efficiency** โถงพักคอยไม่มีการจัดพื้นที่สำหรับจอดรถเข็นให้เป็นสัดส่วน และไม่มีการแบ่งโซนของพื้นที่เพื่อรองรับกิจกรรมที่หลากหลาย

**Spatial orientation** ไม่มีการตกแต่งใดๆ ภายในพื้นที่

**Health and well-being** มีเสียงรบกวนในพื้นที่เนื่องจากเป็นโถงขนาดใหญ่ที่มีผู้ใช้บริการจำนวนมาก แต่เสียงรบกวนไม่ได้ส่งผลกระทบต่อการใช้เสียงเรียกจากเจ้าหน้าที่
