# การจัดสิ่งอำนวยความสะดวก สำหรับคนพิการและคนทุพวิ กฤติศึกษา: ศูนย์ประวัติศาสตร์ พระราชวังจันทน์ จังหวัดพิษณุโลก

# **Organizing amenities for people with disabilities and people of all ages**

## **A case study on Chandra Palace Historical Center, Phitsanulok Province**

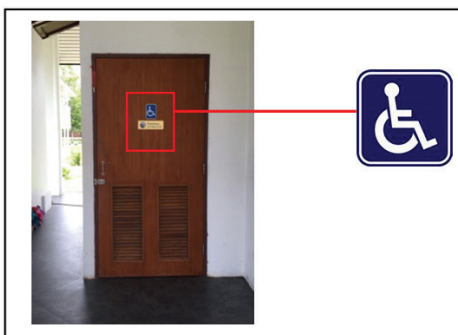
ภาพที่ 3 ป้ายและสัญลักษณ์

**หมวดที่ 1 ป้ายและสัญลักษณ์** กำหนดให้เป็นรูปคนบนเก้าอี้เข็นคนพิการ โดยรูปคนบนเก้าอี้เข็นคนพิการให้หันไปด้านขวาของผู้มองเสมอ สัญลักษณ์เป็นสีขาว โดยพื้นป้ายเป็นสีน้ำเงิน หรือสัญลักษณ์ หรือตัวอักษรเป็นสีน้ำเงินโดยพื้นป้ายเป็นสีขาว และพื้นหลังหรือกรอบเป็นสีเหลี่ยม โดยจะต้องมีอยู่ในบริเวณทางลาด ห้องน้ำ ที่จอดรถ จุดบริการข้อมูล ผลการสำรวจพบว่า พบป้ายและสัญลักษณ์ที่ถูกต้องตามข้อกำหนดเฉพาะบริเวณห้องน้ำเท่านั้นไม่พบในพื้นที่ส่วนอื่นๆ (ภาพที่ 3)

มีป้ายและสัญลักษณ์บอกเฉพาะบริเวณห้องน้ำ ดังนั้นควรเพิ่มให้มีป้ายและสัญลักษณ์ในบริเวณทางลาด ที่จอดรถ และจุดบริการข้อมูลเพิ่มเติม

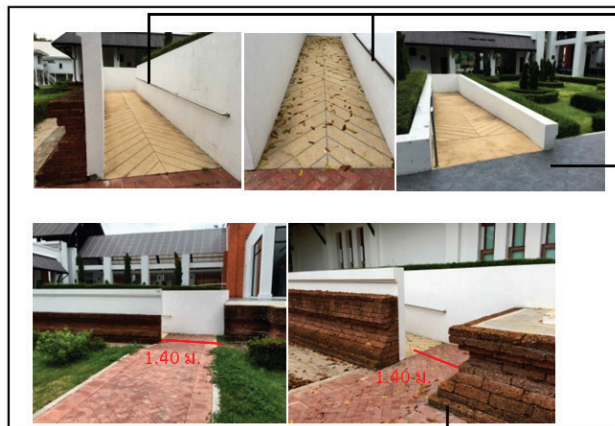
ภาพที่ 4 ทางลาด (ภายนอก) ที่จัดเตรียมไว้เพื่อเข้าสู่ตัวอาคาร

**หมวดที่ 2 ทางลาด (ภายนอก)** มีการกำหนดในเรื่องระดับพื้น พื้นผิว ความกว้าง ความลาดชันอย่างน้อย 1:12 ความยาว และกันตกและราวจับ จากการสำรวจพบทางลาดที่จะเข้าสู่ตัวอาคาร จำนวน 5 จุด ในเรื่องของระดับพื้น พื้นผิว และความลาดชันเป็นไปตามข้อกำหนด ยกเว้นความยาวของทางลาด ซึ่งกำหนดไว้ว่าทางลาดต้องมีความยาวช่วงละไม่เกิน 6.00 เมตร ในกรณีที่มีทางลาดยาวเกิน 6.00 เมตร ต้องจัดให้มีชานพักยาวไม่น้อยกว่า 1.50 เมตร คั่นระหว่างแต่ละช่วงของทางลาดมีทางลาด 2 จุดที่มีความยาวช่วงเดียว 8.50 เมตร และ 9.00 เมตร แต่ไม่มีชานพักที่ยาวไม่น้อยกว่า 1.50 เมตร คั่นระหว่างแต่ละช่วงตามที่กำหนด ส่วนกันตกและราวจับมีขนาดราวจับเป็นไปตามข้อกำหนด ส่วนที่ไม่เป็นไปตามที่กำหนด คือราวจับมีด้านเดียว ส่วนอีกด้านเป็นผนังที่บางช่วงเป็นผนังสูงเพียง 0.30 เมตร โดยไม่มีราวลูกกรงและราวจับสูงขึ้นต่อไปจนถึงระยะ 0.85 เมตร เท่ากับด้านอื่นที่มีราวจับ และราวจับยาวไม่ต่อเนื่องกัน มีขาดเป็นช่วงๆ และไม่มีปลายราวจับ (ภาพที่ 4)

ควรเพิ่มราวจับทั้ง 3 ด้าน ให้ราวจับมีความยาวต่อเนื่องกันตลอด

ควรทำราวจับเพิ่มเติม ให้มีความสูงจากพื้น (รวมผนัง) สูงจากพื้นไม่น้อยกว่า 0.80 เมตร แต่ไม่เกิน 0.90 เมตร (ในที่นี้ควรทำที่ความสูง 0.85 เมตร เท่ากับส่วนอื่นที่มีอยู่เดิม และต้องให้ราวจับมีความต่อเนื่องกันตลอดโดยปลายราวจับต้องยื่นเลย 0.40 – 0.50 เมตร จากจุดเริ่มต้นและจุดสิ้นสุดทางลาด

ปรับพื้นที่หน้าทางลาดเป็นที่ยาวไม่น้อยกว่า 1.50 เมตร

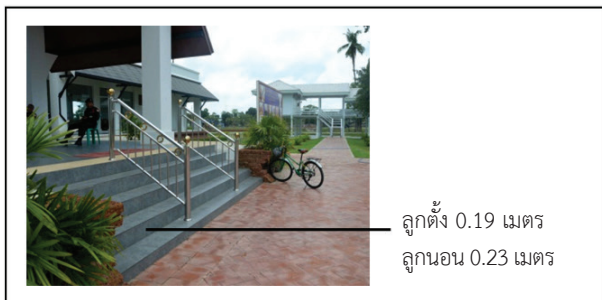
ภาพที่ 5 บันได ด้านหน้าทางเข้าอาคาร

**หมวดที่ 3 บันได** มีการกำหนดในเรื่องความกว้าง ขานพัก ราวบันได ลูกตั้งและลูกนอน พื้นผิว และป้ายแสดงทิศทาง ตำแหน่งหรือหมายเลขชั้นของอาคารที่คนพิการจะมองเห็นได้ ตั้งอยู่บริเวณทางขึ้นลงของบันได จากการสำรวจพบว่า เป็นไปตามข้อกำหนดในเรื่องของความกว้างของบันได ขานพักของบันได และพื้นผิว แต่ส่วนอื่นไม่เป็นไปตามข้อกำหนด คือ ราวบันไดซึ่งมีเพียงด้านเดียว ข้อกำหนดให้มีราวบันไดทั้ง 2 ข้าง และราวจับต้องเป็นไปตามที่กำหนดไว้ (ดังอธิบายไว้ในหมวด 2 ทางลาด) ความสูงของลูกตั้งและความกว้างของลูกนอน ที่มีการ

กำหนดไว้ว่าลูกตั้งต้องสูงไม่เกิน 0.15 เมตร และลูกนอนกว้างไม่น้อยกว่า 0.28 เมตร แต่ที่วัดได้คือลูกตั้งสูง 0.19 เมตร และลูกนอนกว้าง 0.23 เมตร และไม่มีป้ายแสดงทิศทาง ตำแหน่งหรือหมายเลขชั้นของอาคารที่คนพิการจะมองเห็นได้ ตั้งอยู่บริเวณทางขึ้นลงของบันได (ภาพที่ 5)

ควรเพิ่มราวจับทั้ง 2 ด้าน

ไม่สามารถลดความสูงลูกตั้งและเพิ่มความกว้างลูกนอนได้ อาจแก้ไขโดยการประชาสัมพันธ์ให้ใช้ทางลาดบริเวณด้านข้างแทน

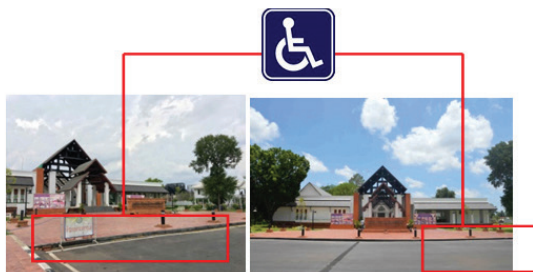
ภาพที่ 6 ที่จอดรถของศูนย์ประวัติศาสตร์พระราชวังจันทน์และตำแหน่งที่เสนอแนะ

ประวัติศาสตร์พระราชวังจันทน์ มีการจัดพื้นที่จอดรถไว้ทั้งหมด 30 คัน จากข้อกำหนด ได้กำหนดไว้ว่าจำนวนที่จอดรถทั้งหมดไม่เกิน 50 คัน ต้องจัดให้มีที่จอดรถคนพิการอย่างน้อย 1 คัน ซึ่งพบว่าไม่มีการจัดพื้นที่จอดรถไว้สำหรับคนพิการ (ภาพที่ 6)

ไม่มีการจัดพื้นที่จอดรถไว้สำหรับคนพิการ แต่มีการจัดเตรียมรถเข็นคนพิการไว้ให้จำนวน 2 คัน

ควรจัดให้มีที่จอดรถสำหรับคนพิการ อย่างน้อย 1 คัน ไว้ใกล้ทางเข้าออกอาคารมากที่สุด และมีลักษณะไม่ขนานกับทางสัญจรของรถ ซึ่งอาจจะต้องจัดไว้แยกจากที่จอดรถปกติ เนื่องจากอยู่ด้านหลังอาคาร โดยอาจจัดไว้ในบริเวณด้านหน้าอาคารได้ขนาดช่องจอดไม่น้อยกว่า 2.40 x 6.00 เมตร

จัดให้มีป้ายและสัญลักษณ์ที่พื้นของที่จอดรถด้านที่ติดกับทางเดินรถขนาดไม่น้อยกว่า 0.90 x 0.90 เมตร มีป้ายสัญลักษณ์รูปคนพิการ ขนาดไม่น้อยกว่า 0.30 x 0.30 เมตร ติดสูงจากพื้นไม่น้อยกว่า 2.00 เมตร ในตำแหน่งที่เห็นได้ชัดเจน พื้นผิวมีพื้นผิวเรียบเสมอกัน

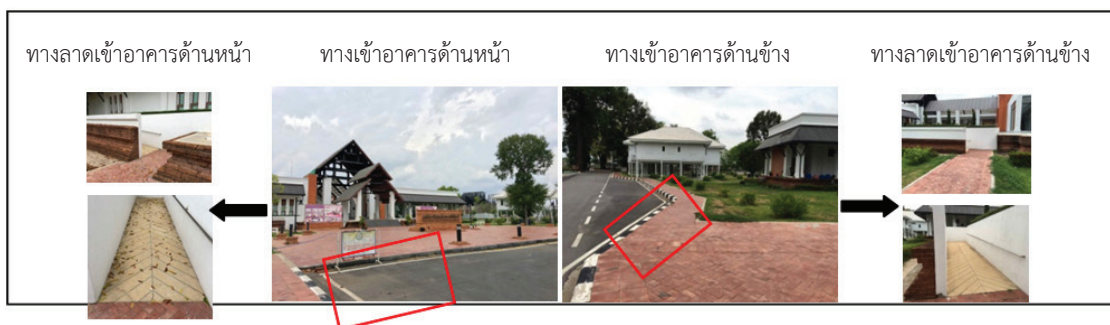
ภาพที่ 7 ทางเดินเข้าอาคาร

**หมวดที่ 5 ทางเข้าอาคาร ทางเดินระหว่างอาคาร และทางเชื่อมระหว่างอาคาร** มีการกำหนดในเรื่องพื้นผิวต้องเป็นพื้นผิวที่เรียบเสมอกัน ไม่ลื่น ไม่มีสิ่งกีดขวางหรือส่วนอาคารยื่นล้ำออกมาเป็นอุปสรรคหรืออาจทำให้เกิดอันตรายต่อคนพิการ และระดับพื้นต้องอยู่ในระดับเดียวกันกับพื้นถนนภายนอกอาคารหรือพื้นลานจอดรถ ในกรณีที่อยู่ต่างระดับต้องมีทางลาดที่สามารถขึ้นลงได้สะดวกและทางลาดนี้ต้องอยู่ใกล้ที่จอดรถ และจากที่จอดรถมายังอาคารระยะทางประมาณ 50 เมตร จากการสำรวจพบว่าอาคารมีทางเท้าเชื่อมต่อจากลานจอดรถไปยังทางลาด และบันไดเพื่อเข้า

สู่ตัวอาคาร แต่รอยต่อระหว่างทางเท้าแต่ละช่วงไม่เชื่อมต่อกัน พื้นทางเท้าไม่เป็นระดับเดียวกัน และจากทางเท้าไม่มีทางลาดเพื่อลงสู่พื้นที่ที่จะเชื่อมต่อไปยังลานจอดรถ (ภาพที่ 7)

ปรับพื้นที่ทางเข้าด้านหน้าอาคาร และทางเข้าด้านข้างอาคาร ให้มีทางลาดที่มีความลาดชันไม่เกิน 1:12 เชื่อมต่อระหว่างที่จอดรถไปยังทางเท้าและทางลาดเพื่อเข้าสู่ตัวอาคาร

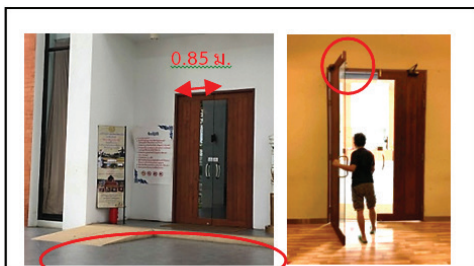
ภาพที่ 8 ประตูทางเข้าอาคาร

**หมวดที่ 6 ประตู** มีข้อกำหนดในเรื่องการเปิดปิด ความกว้าง รูปแบบประตู และอุปกรณ์ จากการสำรวจพบว่าประตูทางเข้าหลักของอาคารเป็นประตูบานเปิด ผลักเข้า มีความกว้าง 0.85 เมตร อุปกรณ์เปิดปิดประตูเป็นแบบจับธรรมดาอยู่สูงจากพื้น 1.00 เมตร ต้องใช้แรงของข้อมือดันเพื่อเปิดประตู โดยยึดติดกับลูกฟูกกระจะ-ใส เมื่อเปิดออกสู่ทางเดินมีพื้นที่ว่างขนาดกว้าง 1.45 เมตร และมีการติดตั้งอุปกรณ์บังคับเปิดปิดเอง เมื่อเปรียบเทียบกับข้อกำหนดพบว่าไม่เป็นไปตามข้อกำหนดที่ได้กำหนดไว้ว่า หากเป็นประตูบานเปิดผลักเข้าประตูต้องมีความกว้างสุทธิไม่น้อยกว่า 0.90 เมตร อุปกรณ์เปิดปิดต้องเป็นชนิดก้านบิดหรือแกนผลัก อยู่สูงจากพื้นไม่

น้อยกว่า 1.00 เมตร แต่ไม่เกิน 1.20 เมตร เมื่อเปิดออกสู่ทางเดินมีพื้นที่ว่างขนาดกว้างไม่น้อยกว่า 1.50 เมตร และต้องไม่มีอุปกรณ์บังคับเปิดปิดเองซึ่งอาจก่อให้เกิดอันตรายต่อคนพิการได้ (ภาพที่ 8)

ปรับรูปแบบของประตูเป็นบานเลื่อนอัตโนมัติเปิดแยกออกทั้ง 2 ฝั่ง เพิ่มพื้นที่บริเวณที่เปิดออกสู่ทางเดินมีพื้นที่ว่างขนาดกว้าง 1.50 เมตร ปรับทางลาดด้านหน้าให้มีความกว้างตลอดประตู และนำอุปกรณ์บังคับเปิดปิดเองออก

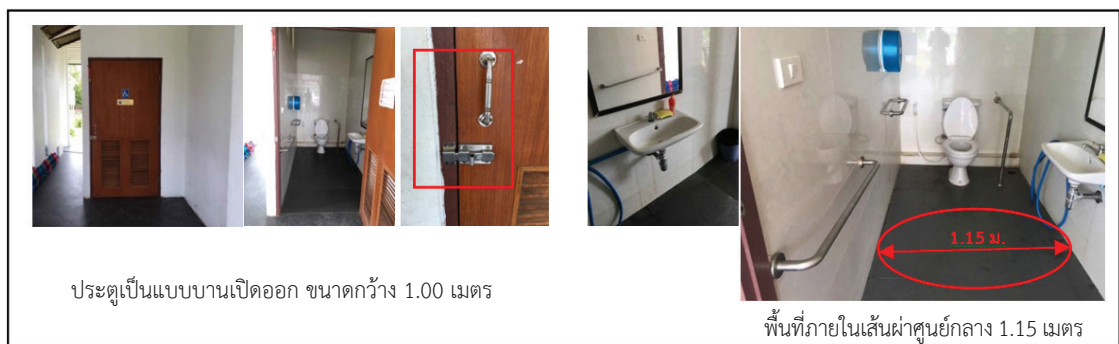
ภาพที่ 9 ห้องน้ำคนพิการ

**หมวดที่ 7 ห้องส้วม** มีข้อกำหนดในเรื่องจำนวนพื้นที่ พื้นห้องส้วม ประตูห้องส้วม อุปกรณ์เปิดปิดประตูห้องส้วม อุปกรณ์ล็อกประตูห้องส้วม ป้ายสัญลักษณ์เครื่องสุขภัณฑ์และองค์ประกอบโถส้วม ราวจับสำหรับใช้ในในห้องส้วม อุปกรณ์อื่นๆ และระบบสัญญาณเตือนภัยจากการสำรวจพบว่ามีการจัดห้องส้วมคนพิการไว้ 1 ห้อง ในส่วนที่เป็นไปตามข้อกำหนด ได้แก่ ชนิดของประตูเป็น

แบบบานเปิดออก ขนาดกว้าง 1.00 เมตร ประตูเมื่อเปิดออกสู่ทางเดินมีพื้นที่ว่างขนาดกว้าง 2.00 เมตร ไม่ติดตั้งอุปกรณ์บังคับเปิดปิดเอง พื้นห้องส้วมมีระดับเสมอกับพื้นภายนอก พื้นห้องส้วมมีความลาดเอียงเพียงพอให้น้ำไม่ขังบนพื้น ที่แขวนกระดาษชำระอยู่สูงจากพื้น 1.10 เมตร ก๊อกน้ำอ่างล้างมือเป็นแบบก้านโยก และส่วนที่ไม่เป็นไปตามข้อกำหนด ได้แก่ อุปกรณ์เปิดปิดประตูเมื่อจับเป็นแบบธรรมดาที่มีขนาดเล็ก กำหนดให้อุปกรณ์เปิดปิดประตูเมื่อจับสามารถเปิดปิดสะดวกต่อการใช้งานข้างเดียว ในกรณีที่ประตูเปิดออกให้มีมือจับตามแนวนอนด้านในประตู สูงจากพื้น 0.80-0.90 เมตร ยาวไปตามความกว้างของประตู กลอนล็อกเป็นชนิดดันเข้าล็อกจากภายนอก

ส่วนภายในเป็นกลอนล้อคชนิดเดียวกับภายนอกไม่สามารถปลดล๊อคจากภายนอกได้ ซึ่งกำหนดให้ต้องสามารถล๊อคกลอนได้จากภายใน แต่ต้องสามารถปลดล๊อคได้จากภายนอกได้ในกรณีฉุกเฉิน มีพื้นที่ว่างภายในห้องส้วม 1.15 เมตร กำหนดให้ต้องมีพื้นที่ว่างภายในห้องส้วมเพื่อให้เก้าอี้เข็นคนพิการสามารถหมุนตัวกลับได้ มีเส้นผ่าศูนย์กลางไม่น้อยกว่า 1.50 เมตร ในส่วนของราวจับภายในห้องส้วมมีความสูง 0.75 เมตร ด้านหนึ่งเป็นแบบแนวนอนอย่างเดียวยังส่วนอีกด้านเป็นแบบยึดติดผนังและพื้นมีความขรุขระ กำหนดให้ต้องมีราวจับเพื่อนำไปสู่สุขภัณฑ์อื่นๆ ภายในห้องส้วมมีความสูงจากพื้น 0.80-0.90 เมตร ราวจับด้านชิดผนังต้องเป็น ราวจับแนวนอนและแนวตั้ง ส่วนอีกด้านควรปรับให้เป็นราวจับติดผนังแบบพับเก็บได้ ซึ่งจะใช้ในกรณีที่โลส้วมอยู่ห่างจากผนังเกิน 0.50 เมตร ไม่มีการติดตั้งราวจับบริเวณอ่างล้างมือ กำหนดให้ติดตั้งราวจับในแนวนอนติดผนังแบบพับเก็บได้ทั้งสองข้างของอ่าง และไม่มีการติดตั้งระบบสัญญาณเตือนภัย ซึ่งกำหนดให้มีการติดตั้งระบบสัญญาณแสงและสัญญาณเสียงให้ผู้อยู่ภายนอกแจ้งภัยแก่คนพิการ และให้คนพิการสามารถแจ้งเหตุหรือเรียกหาผู้ช่วยในกรณีที่เกิดเหตุฉุกเฉิน ติดตั้งอยู่ในตำแหน่งสูงจากพื้น 2 ตำแหน่ง คือไม่เกิน 0.30 เมตร และไม่เกิน 0.80 เมตร (ภาพที่ 9)

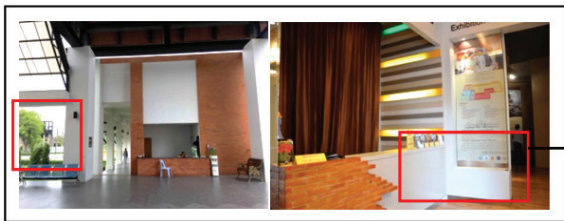
ภาพที่ 10 จุดบริการข้อมูลของศูนย์ประวัติศาสตร์พระราชวังจันทน์

**หมวดที่ 9 จุดบริการข้อมูล** มีการกำหนดให้มีการจัดพื้นที่สำหรับบริการข้อมูลติดต่อ ประชาสัมพันธ์ สำหรับคนพิการเข้าถึงได้โดยสะดวกและสังเกตได้ง่าย มีการจัดทำแผนผังการใช้บริการอาคารหรือสถานที่ เอกสารหรือข้อมูลข่าวสารสำหรับการเผยแพร่ในรูปแบบของสื่อเสียงหรือตัวอักษรสำหรับคนพิการทางการเห็น มีคู่มือแปลภาษาหรือป้ายสัญลักษณ์ภาษาสำหรับเจ้าหน้าที่เพื่อใช้สื่อสารกับคนพิการ และมีเจ้าหน้าที่ซึ่งผ่านการฝึกอบรมและมีคุณสมบัติตรงกับความต้องการของคนพิการ

แต่ละประเภทอย่างน้อยหนึ่งคนเพื่อให้บริการคนพิการ จากการสำรวจจึงไม่พบว่ามีการจัดจุดบริการข้อมูลสำหรับคนพิการ มีเพียงจุดประชาสัมพันธ์ตามปกติเท่านั้น จึงควรจัดให้มีจุดบริการข้อมูลสำหรับคนพิการที่เข้าถึงได้ง่าย คือ บริเวณด้านหน้าก่อนเข้าสู่ส่วนจัดแสดงนิทรรศการ หรือ บริเวณเคาน์เตอร์ประชาสัมพันธ์ด้านหน้าส่วนจัดแสดงนิทรรศการ และปรับความสูงสุทธิของเคาน์เตอร์ให้บริการไม่เกิน 0.80 เมตร และมีพื้นที่ว่างใต้เคาน์เตอร์โดยมีความสูงจากพื้นไม่น้อยกว่า 0.70 เมตร และไม่เกิน 0.75 เมตร และมีความกว้างสุทธิไม่น้อยกว่า 0.40 เมตร (ภาพที่ 10)

เพิ่มเติมจุดบริการข้อมูลสำหรับคนพิการ

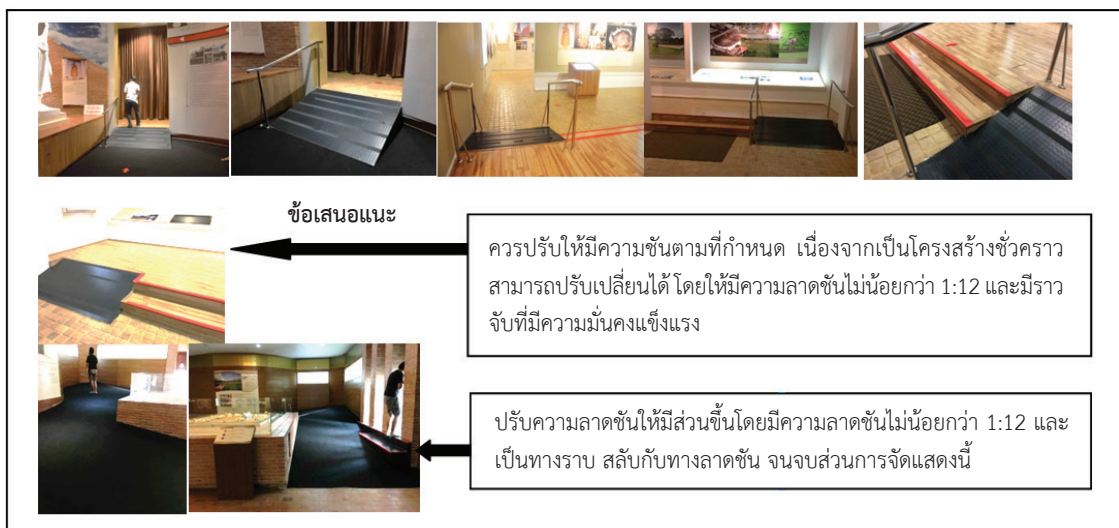
ภาพที่ 12 ทางลาดภายในส่วนการจัดแสดงนิทรรศการของศูนย์ประวัติศาสตร์พระราชวังจันทน์

**หมวดที่ 2 ทางลาด (ภายใน)** มีการจัดเตรียมทางลาดภายในอาคารเพื่ออำนวยความสะดวกหลายจุด แต่พบว่ามีความชันมากกว่าที่กำหนดทั้งหมด คือ 1:4 ซึ่งกำหนดความลาดชันไว้อย่างน้อย 1:12 อุปกรณ์ราวจับมีลักษณะไม่มั่นคง และในส่วนของทางลาดส่วนนิทรรศการ เรื่องที่ 3 พระราชวังจันทน์ : ศิลปกรรมและงานช่างหลวงพิษณุโลก มีการทำทางเดินรอบส่วนการจัดแสดงให้ความลาดเอียงไล่ระดับล้อมรอบแบบจำลองพระราชวังจันทน์ ซึ่งเป็นอุปสรรคกับการใช้รถเข็นเพื่อ

ขึ้นไปชมนิทรรศการเป็นอย่างมาก จำเป็นต้องผ่านการชมนิทรรศการในจุดนี้ไป ทำให้ได้รับความรู้ได้ไม่เต็มที่ (ภาพที่ 12)
