# **การปรุ้งเรือนไทยเครื่องสับภาคกลาง : กรณีศึกษาเรือนไทยศูนย์ศิลปวัฒนธรรม จุฬาลงกรณ์มหาวิทยาลัย เรือนไทยคุณอาริตา นุทกาญจนกุล จ.ชลบุรี และเรือนไทยคุณชรินทร์ ธารพานิช จ.สุพรรณบุรี**

**จักรพร สุวรรณนคร**

# **Construction of Traditional Thai-Style Wooden House of the Central Region : Case Studies of Contemporary Ruen Thai**

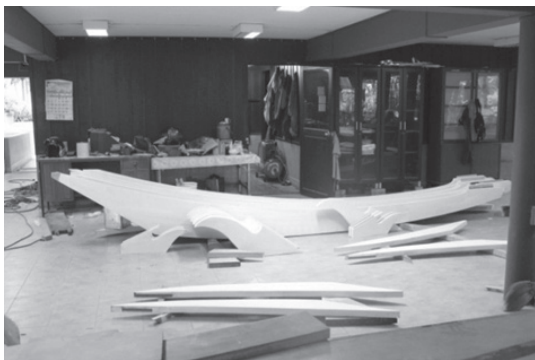
ภาพที่ 9 แสดงการซ่อมแซมปั้นลมและเหงาที่ชำรุดโดยการบูรณขึ้นใหม่ เรือนไทยศูนย์ศิลปวัฒนธรรมจุฬาลงกรณ์มหาวิทยาลัย

เมื่อทำการสำรวจความเสียหาย และได้วิเคราะห์ปัญหาต่างๆ ที่เกิดขึ้นแล้ว ทางคณะทำงานได้ทำการเขียนแบบกำหนดรายการประกอบแบบในการซ่อมแซม โดยการซ่อมแซมได้ทำการถอดเครื่องบนและโครงสร้างของหลังคาได้แก่ ปันลม เหา เจิงกลอน สะพานหนู บริเวณส่วนปลายของแพลาน แปะหัวเสา และอกไก่ ออกมาซ่อมแซมและเปลี่ยนไม้ใหม่ในส่วนที่ชำรุด (ภาพที่ 9) ส่วนฝาเรือน

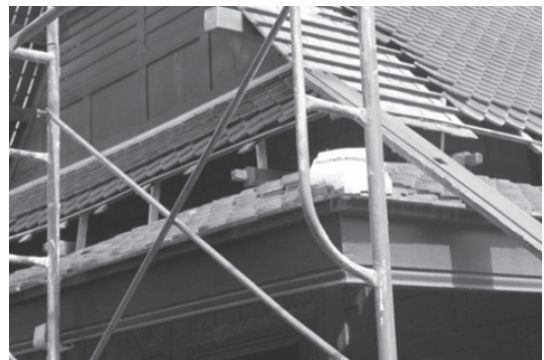
ภาพที่ 10 การเปลี่ยนไม้ส่วนเชิงกลอนและสะพานหนุเรือนไทย

ที่มีการแอ่นตัวได้ทำการรื้อออกเฉพาะชิ้นส่วนที่มีความเสียหายเท่านั้นและเปลี่ยนตัวไม้ให้มีขนาดใหญ่ขึ้นเพื่อความแข็งแรง ส่วนบริเวณหลังคาทั้งสามและหลังคาพาไลได้มีการเสริมจันทันกลางช่วยให้แปลนไม่แอ่นตัว (ภาพที่ 10-11) ส่วนเสาผ่านอกชานเสาชองเรือน รอด และพื้นไม้ส่วนพาไลที่ชำรุดเสียหาย (ภาพที่ 12-13) ได้มีการเปลี่ยน

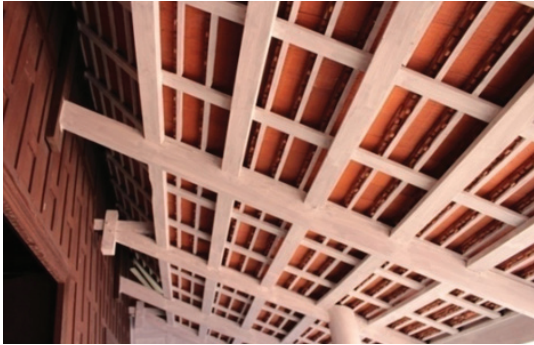
ภาพที่ 11 การเสริมจันทันพลาญบริเวณหลังคาพาไล เพื่อเสริมความแข็งแรงช่วยไม่ให้แปลนแอ่นตัว

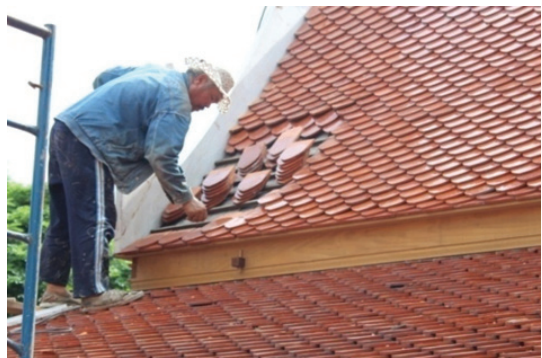
ภาพที่ 14 การมุงกระเบื้องดินเผากลับเข้าไปหลังจากซ่อมแซมหลังคาแล้วเสร็จ

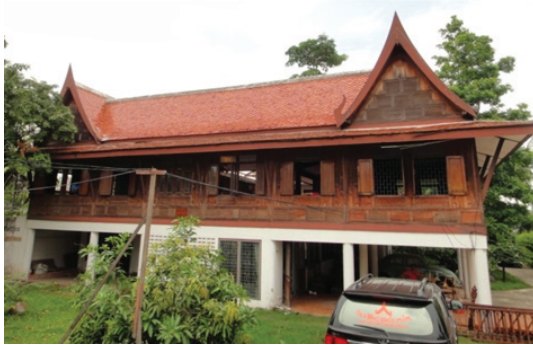
ภาพที่ 15 เรือนหมู่ที่ 1 ของพระอุโบสถวัดพระแก้ว ก่อนทำการ  
รื้อถอนตัวเรือนมีความกว้างระหว่างเสาของเรือน 3.55 เมตร

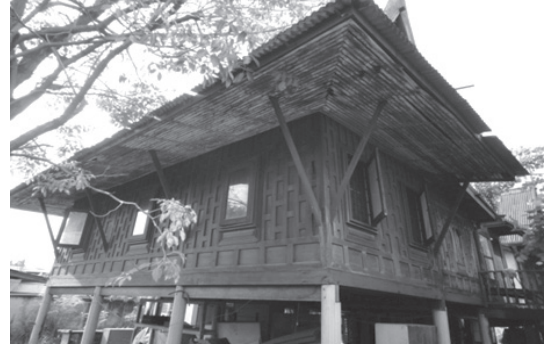
ภาพที่ 16 เรือนหมู่ที่ 2 ของพระอุโบสถวัดพระแก้ว ก่อนทำการ  
รื้อถอนตัวเรือนมีความกว้างระหว่างเสาของเรือน 3.15 เมตร

แต่เดิมเป็นเรือนเก่า 2 หมู่ของตระกูลกันตะบุตร ตั้งอยู่ที่ถนนประชาชื่น เขตดุสิต กรุงเทพมหานคร สร้างขึ้นเมื่อปี พ.ศ. 2504 ปัจจุบันสภาพเรือนเดิมมีความทรุดโทรมตามระยะเวลาใช้งาน คุณอาริตา นุทกาญจนกุล ได้เรียนปรึกษา อ.เผ่า สุวรรณศักดิ์ศรี เกี่ยวกับการย้ายเรือนไทยทั้ง 2 หมู่นี้เพื่อนำไปปลูกใหม่ที่ถนนสุขุมวิท ตำบลบางพระ อำเภอศรีราชา จังหวัดชลบุรี ท่าน อ.เผ่า สุวรรณศักดิ์ศรีได้แนะนำผู้วิจัยกับเจ้าของเรือนให้เป็นผู้เข้าไปทำการสำรวจ ทำการรังวัดและออกแบบ ก่อนทำการรื้อถอน ในการสำรวจรังวัดพบว่าเรือนไทยหมู่แรก (ภาพที่ 15, ภาพที่ 17) ประกอบด้วยเรือน 2 หลังซึ่งมีขนาดใหญ่กว่าเรือนไทยหมู่ที่ 2 (ภาพที่ 16, ภาพที่ 18) ซึ่งมี 2 หลังเช่นเดียวกัน

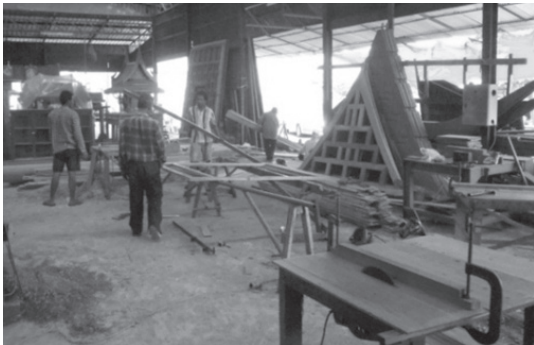
ภาพที่ 20 องค์ประกอบของเรือนทั้ง 2 หมู่ของเรือนไทยคุณอาริตา นุทกาญจนกุล ที่ถูกรื้อมาซ่อมแซม

เมื่อทำการออกแบบเรียบร้อยแล้วจึงให้ช่างบูรณปฏิสังขรณ์เรือนไทยจากจังหวัดพระนครศรีอยุธยาซึ่งช่างกฤษฎา สุขมะโนมาทำการรื้อถอนและนำไปปลุกใหม่ซ่อมแซมส่วนที่ชำรุดในขั้นตอนการรื้อถอนเรือนพบว่า แฉกและไม้เครื่องบน (องค์ประกอบส่วนหลังคา) เช่น ออกไก่ แปลาน ระแนง และลูกฟักแผงหน้าจั่ว (ภาพที่ 20-21) ส่วนใหญ่หมดสภาพเสียหาย ต้องทำการซ่อมแซมปรุงขึ้นใหม่ ขั้นตอนการประกอบเรือนเริ่มตั้งแต่การวางเสาไม้บนโครงสร้างคอนกรีตเสริมเหล็ก ยึดหัวเสาด้วยข้อไม้และแปหัวเสาไม้ ส่วนระบบโครงสร้างพื้นนั้นใช้ระบบตงไม้วางบนคานคอนกรีตเสริมเหล็ก จึงไม่มีรอยแต้วางพริ้งบนปลายคาน

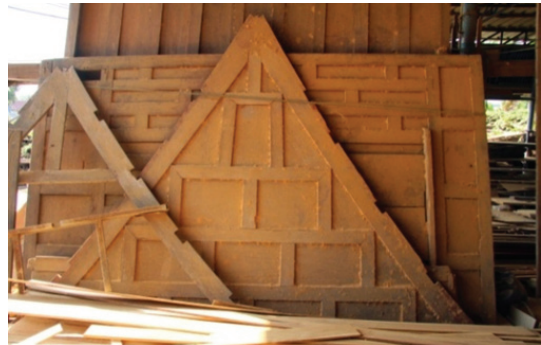
ภาพที่ 21 การซ่อมแซมองค์ประกอบส่วนต่างๆ ของเรือนจะทำการบูรณปฏิสังขรณ์ให้เรียบร้อยก่อนที่ระดับพื้นดินแล้วค่อยยกไปประกอบ

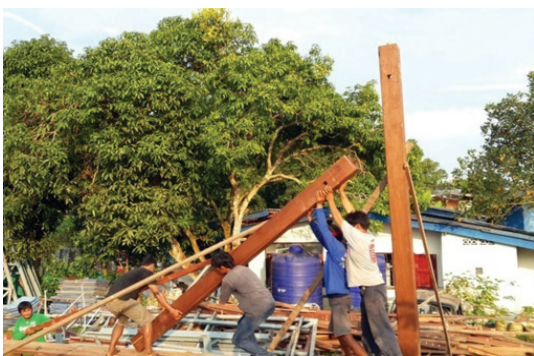
ภาพที่ 22 การยกเสาเอกเสาโทเรือนไทยเครื่องลั่น

แทน จากนั้นจึงประกอบโครงสร้างหลังคาและเครื่องบน โดยติดตั้งใบตอง จันทัน จันทันกลาง และแผงหน้าจั่ว จากนั้นจึงสวมออกไก่ยึดใบตองทั้งหมดไว้และวางแปลนทำการยกแผงฝาด้วยรอกผ่อนแรง และติดตั้งแผงฝาโดยแขวนกับเต้าซึ่งสวมอยู่กับหัวเสาไม้ มีการยึดแผงฝากับเสาด้วยสกรูแอสตันเลสเพื่อความแข็งแรง จากนั้นติดตั้งจันทันหลังคากันสาดและจันทันหลังคาพาไล ติดตั้งเชิงกลอนสะพานหนู แล้วติดตั้งระแนงไม้ ปั่นลม มุงกระเบื้อง ปั้นปูนทับสันหลังคา ทำปูนหลบหลังคา และทาสีตัวเรือนทั้งหมด<sup>8</sup> (ภาพที่ 22-31)

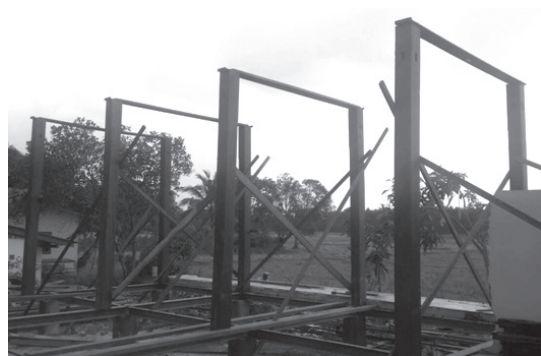
ภาพที่ 23 เมื่อยกเสาขึ้นเรียบร้อยแล้วก็สวมข้อยึดหัวเสา

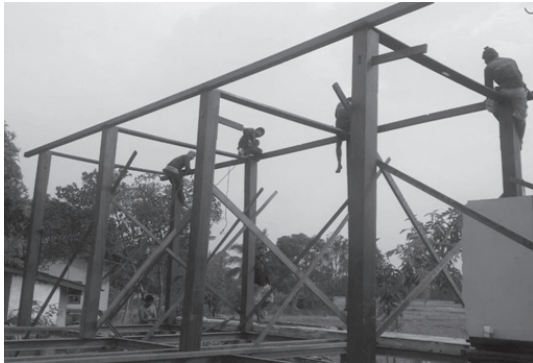
ภาพที่ 24 การสวมแปหัวเสาที่บนซื่อ และสวมเด้าไว้กับเสา

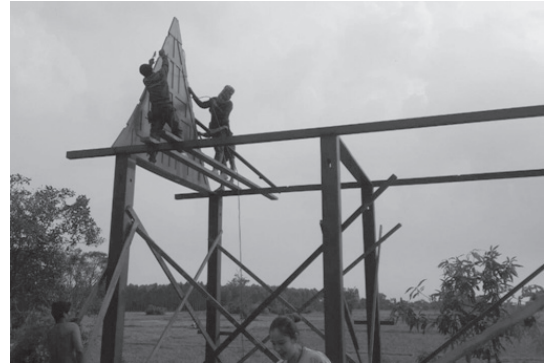
ภาพที่ 25 การยกแผงหน้าจั่วโดยใช้ไม้ค้ำไว้ชั่วคราว

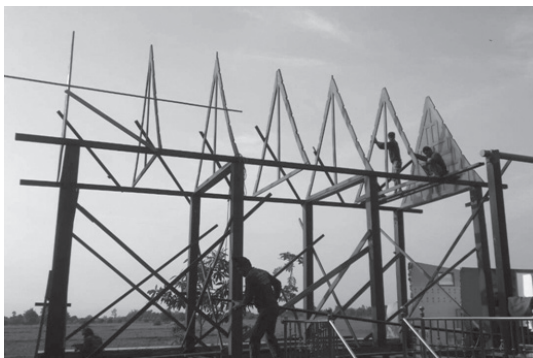
ภาพที่ 26 การติดตั้งใบตุง จันทัน และชุดจันทันพราง

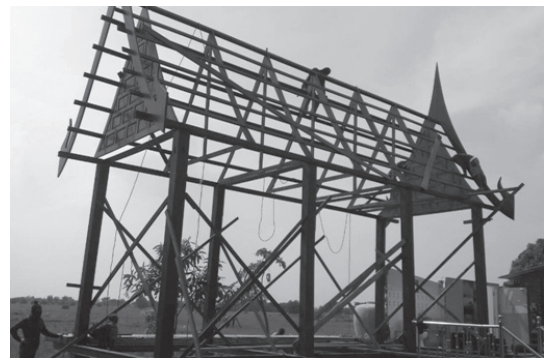
ภาพที่ 27 เมื่อติดตั้งแผงหน้าจั่ว ใบตุงและจันทัน

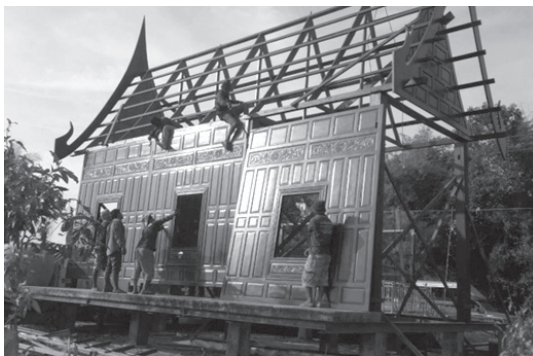
ภาพที่ 28 การติดตั้งแผงฝาเรือนไทย

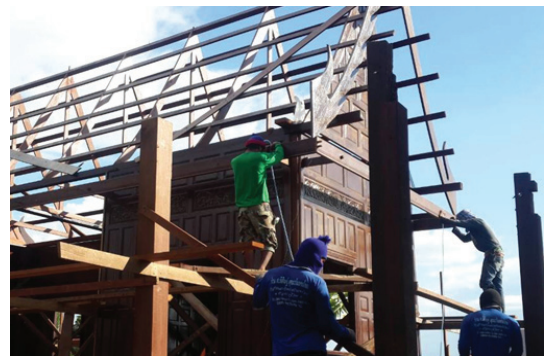
ภาพที่ 29 เมื่อติดตั้งแผงฝาเรียบร้อยจึงค่อยติดตั้ง

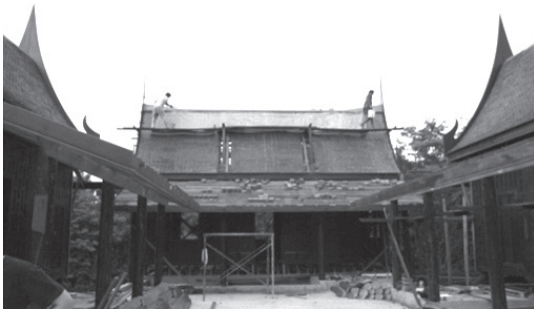
ภาพที่ 30 การมุงกระเบื้องดินเผาของหลังคาเรือนไทย

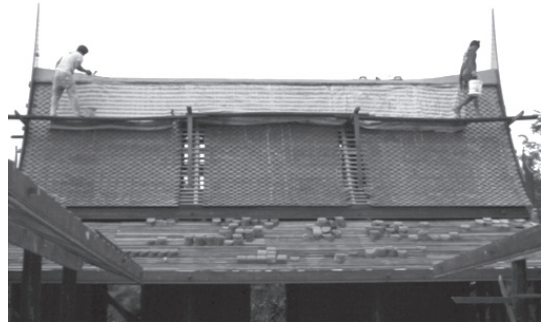
ภาพที่ 31 นั่งร้านที่วางอยู่บนแปลานสำหรับช่างปั้นปูนทับ  
สันหลังคา

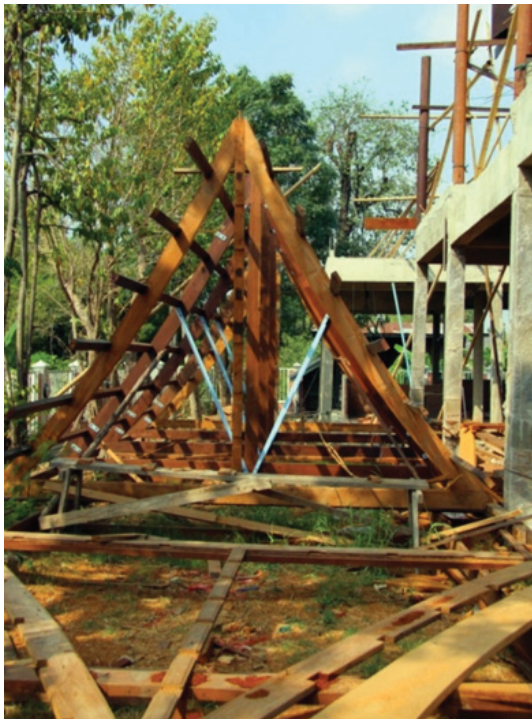
ภาพที่ 33 การปรุงโครงสร้างหลังคาเรือนไทย  
คุณชรินทร์ ธารพานิช จ.สุพรรณบุรี

ขั้นตอนการก่อสร้างแบ่งออกเป็น 2 ส่วน ส่วนที่เป็นโครงสร้างของเรือนที่เป็นโครงสร้างคอนกรีตเสริมเหล็กมีช่างรับเหมาอีกชุดหนึ่งดำเนินการก่อสร้าง ส่วนที่เป็นโครงไม้มีช่างที่บูรณเรือนไทยอีกชุดทำการก่อสร้างที่บนพื้นจะทำปรุส่วนต่างๆ ของเรือนซึ่งเป็นเครื่องไม้ อันได้แก่ เสา โครงสร้างหลังคา (ภาพที่ 33) เครื่องบนหลังคา เช่น แผงหน้าจั่ว บันลม (ภาพที่ 34) แผงฝา (ภาพที่ 35-36) ประตูหน้าต่าง และส่วนประกอบต่างๆ เมื่อเสร็จเรียบร้อยจึงยกขึ้นไปประกอบบนโครงสร้างคอนกรีตเสริมเหล็ก

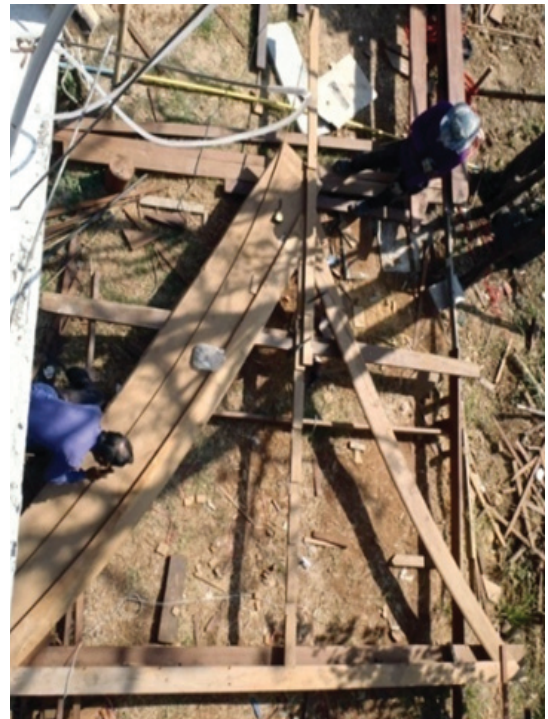
ภาพที่ 34 ช่างส่ง รอดสมจิตร จ.สุพรรณบุรี กำลังหา  
แนวเส้นหลังบ้านโดยใช้ไม้บางๆ ตัดโค้งสำหรับตีเส้น

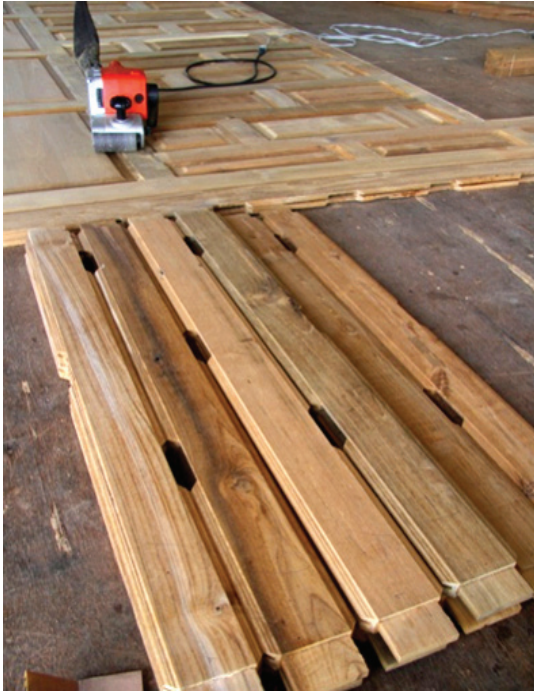
ภาพที่ 35 การเตรียมลูกตั้งสำหรับปรุงฝาปะกน

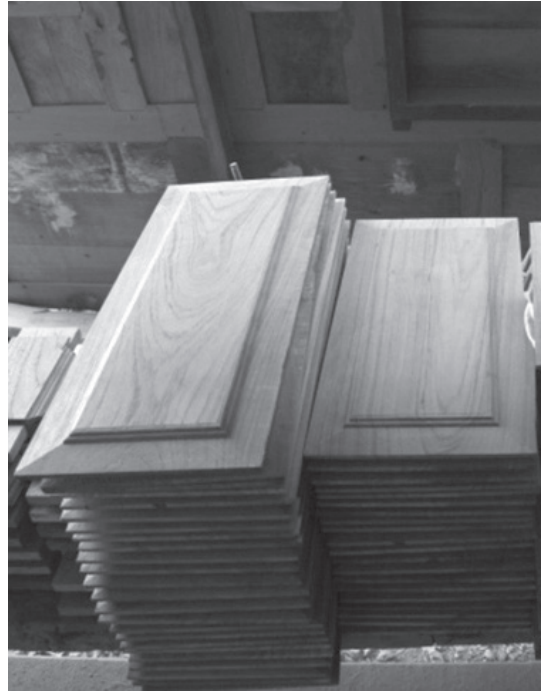
ภาพที่ 36 การเตรียมลูกฟักสำหรับปรุงฝาปะกน

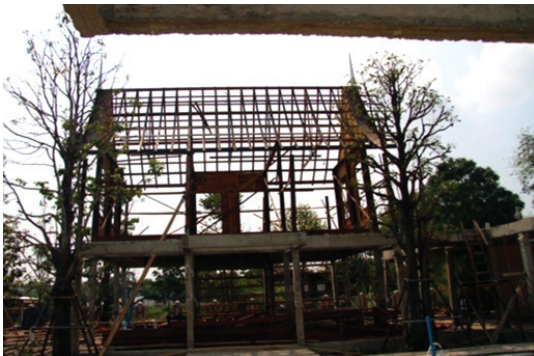
ภาพที่ 37 โครงสร้างเรือนตั้งแต่ฐานรากถึงพื้นที่ชั้นที่ 2  
เป็นโครงสร้าง คสล. ส่วนตัวเรือนและหลังคาเป็นไม้

ในการประกอบโครงสร้างหลังคา ช่างจะทำการติดตั้งใบตอง จันทันยึดใบตองและเสริมชุดจันทันพลาจไม้ แล้วจึงสวมอกไก่ยึดใบตองทั้งหมดไว้ จากนั้นวางแปลาน (ภาพที่ 37) ยกแผงฝาเข้าติดตั้งโดยแขวนแผงฝายู่กับเด้า เมื่อติดตั้งแผงฝาร้อยร้อยจึงสวมค้ำคาวจันทันชั้น

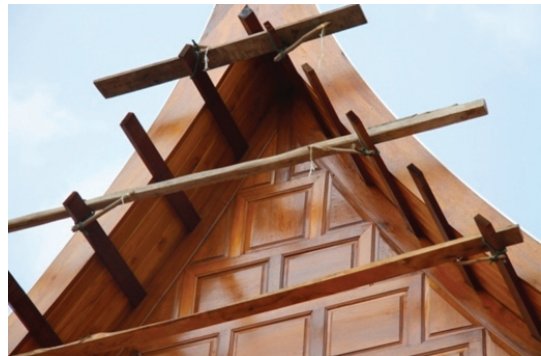
ภาพที่ 38 นั่งร้านสำหรับทาสีที่วางอยู่บนปลายของ  
แปลนที่แผงหน้าจั่ว

คือการปั้นปูนทับสันหลังคา และทาสีตัวเรือนให้  
เรียบร้อย<sup>9</sup> (ภาพที่ 38)
