# แนวทางการปรับปรุงภูมิทัศน์เพื่อส่งเสริมคุณค่า และความสำคัญด้านมรดกทางวัฒนธรรม วัดพระมหาธาตุวรมหาวิหาร จังหวัดนครศรีธรรมราช สู่การเสนอชื่อเป็นแหล่งมรดกโลก

วิรุจ ถิ่นนคร

# **The Guidelines on Landscape Improvement to Promote the Cultural Heritage Value and Significance of Wat Phra Mahathat Worramahawihan, Nakhon Si Thammarat for World Heritage Nomination**

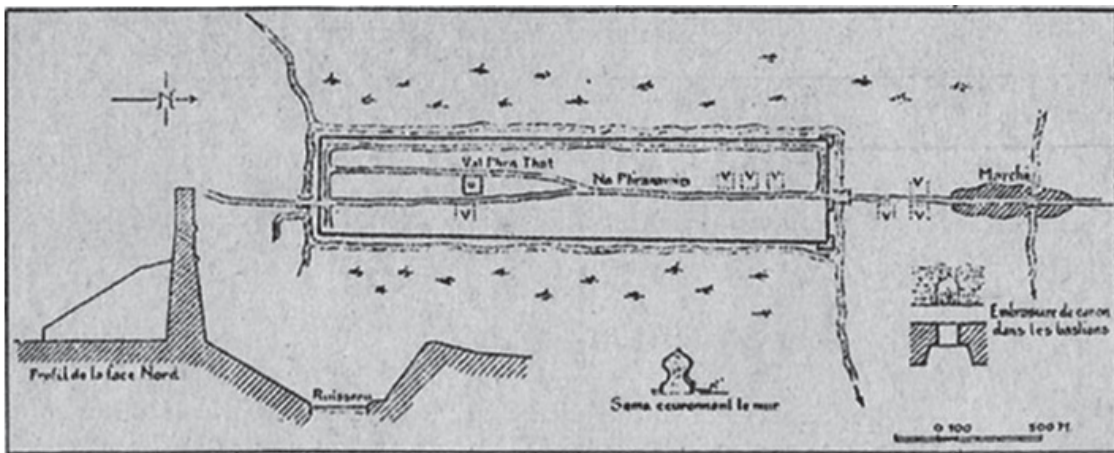
ภาพที่ 3 แสดงแผนที่เมืองเก่านครศรีธรรมราช เขียนภาพโดยวิศวกรชาวฝรั่งเศสชื่อเดอลามาร์ (La Marre) เมื่อ พ.ศ. 2230 ที่มา : เมืองคอนดอทคอม “แผนที่เมืองเก่านครศรีธรรมราช”, สืบค้น 30 พฤศจิกายน 2556, <http://www.gotonakhon.com/?p=12368>.

เหนือ กลุ่มศาสนสถานส่วนใต้ และส่วนกลางเป็นจวนเจ้าเมือง ซึ่งปัจจุบันคือศาลากลางจังหวัดนครศรีธรรมราช โดยมีถนนราชดำเนินเป็นแกนกลางและเชื่อมส่วนต่างๆ ของเมือง เน้นความสำคัญไปที่พระบรมธาตุเจดีย์ รวมทั้งมีกำแพงและคูเมืองล้อมรอบ (มหาวิทยาลัยศิลปากร 2539) (ภาพที่ 3)

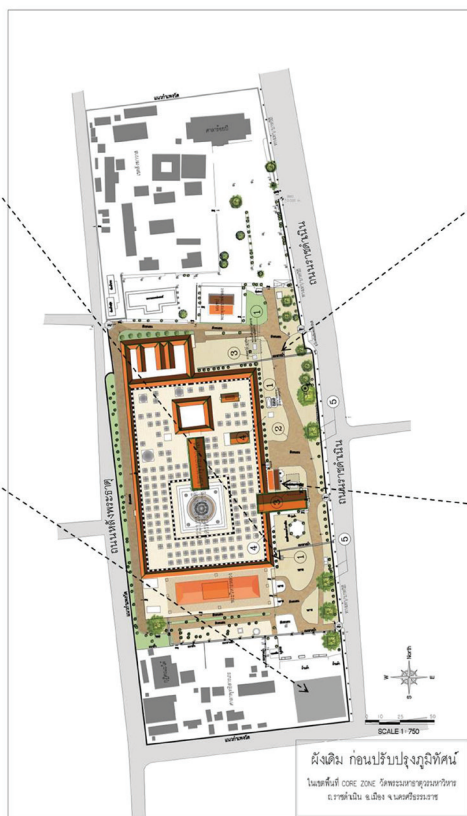
ภาพที่ 9 แสดงปัญหาด้านต่างๆ ในพื้นที่อนุรักษ์สำคัญ

อนุสาวรีย์สมเด็จพระเจ้า สีน ตั้งอยู่หน้าพระวิหารคด ซึ่งเป็นอนุสาวรีย์ที่สร้างขึ้นใหม่ ทำลายทัศนียภาพมุมมองทางด้านทิศเหนือของวัดซึ่งเป็นมุมมองที่สำคัญ

กลุ่มอาคารร้านค้าของที่ระลึกและกาแฟ ด้านทิศใต้ตั้งอยู่ในตำแหน่งที่บดบังทัศนียภาพของพระบรมธาตุเจดีย์จากมุมมองในการเข้าถึงด้านทิศใต้

บริเวณด้านหน้าวัดมีการติดตั้งป้ายโฆษณาตลอดแนว ทำให้บดบังองค์พระบรมธาตุเจดีย์ซึ่งเป็นจุดหมายปลายทางที่สำคัญ

อนุสาวรีย์พระเจ้าศรีธรรมไตรภพ เจ้าชายทณูกรมและพระนางเลือนขาว ศาลาขายดอกไม้รูปเทียน ตั้งอยู่หน้าพระวิหารคด ทำลายทัศนียภาพมุมมองทางด้านทิศเหนือของวัดซึ่งเป็นมุมมองที่สำคัญ

อาคารสำนักจัดผลประโยชน์ ศาลาขายดอกไม้รูปเทียน ป้ายตั้งอยู่บริเวณด้านหน้าทางเข้าวิหารคด ซึ่งเป็นอาคารที่สร้างขึ้นใหม่ ทำลายทัศนียภาพมุมมองทางเข้า

2. ปัญหาด้านมุมมอง คือตำแหน่งของอาคารสำนักงาน จัดผลประโยชน์และศาลาขายดอกไม้ของวัด รูปปั้นต่างๆ ที่สร้างขึ้นในภายหลัง บดบังทัศนียภาพของพระบรมธาตุเจดีย์จากมุมมองที่สำคัญของวัด กลุ่มอาคารร้านค้าของ ที่ระลึกตั้งอยู่ในตำแหน่งที่บดบังทัศนียภาพของพระบรมธาตุเจดีย์จากมุมมองในการเข้าถึงด้านทิศใต้

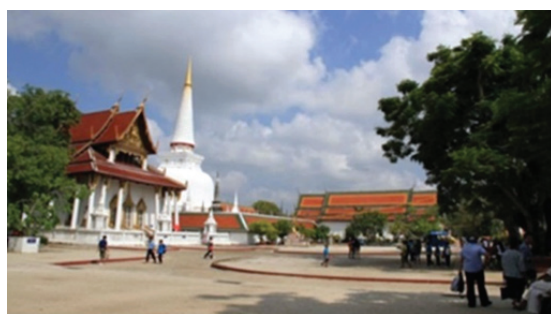
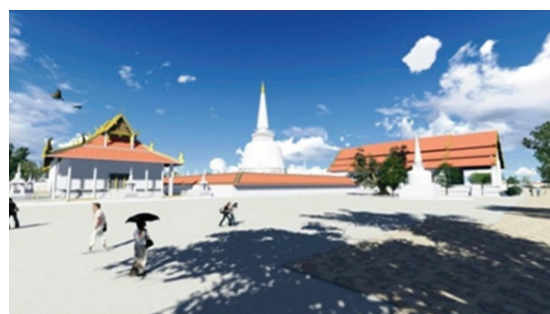
**ภาพที่ 12** แสดงแนวทางการปรับปรุงพื้นที่ลานด้านหน้าทางทิศใต้โดยเพิ่มพื้นที่ของลานทรายให้สอดคล้องกับตำนานของวัด พระมหาธาตุฯ และปรับปรุงทางเท้าที่เป็นเส้นโค้งเป็นทางเดินเส้นตรงเพื่อให้มีความสอดคล้องกับแนวกั้นและทางเข้าพระวิหาร รวมทั้งรื้อย้ายอาคารและอนุสาวรีย์สมเด็จพระเจ้าสุริเยन्द्रมหาราชไว้ในบริเวณพื้นที่อุทยานประวัติศาสตร์ เพื่อเพิ่มคุณภาพของมมมองที่สำคัญของวัด

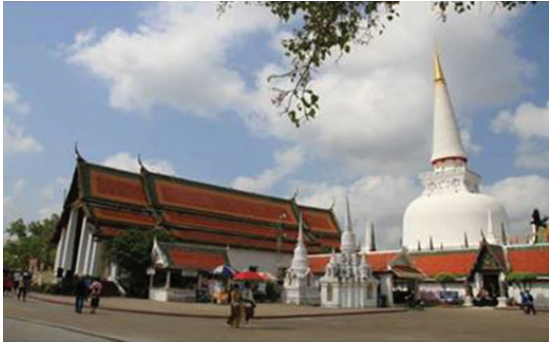
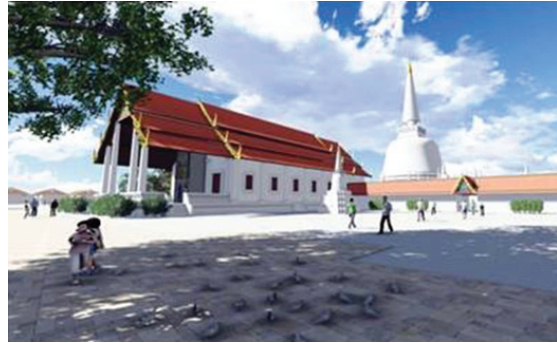
ภาพที่ 13 แสดงแนวทางการปรับปรุงพื้นที่ลานด้านหน้าทางเข้าวัดโดยเพิ่มพื้นที่ของลานทราย และตั้งรั้วย้ายอาคารขายดอกไม้ ฐานเทียนและอนุสาวรีย์ที่สร้างขึ้นใหม่ไว้ในบริเวณพื้นที่อุทยานประวัติศาสตร์ เพื่อเพิ่มคุณภาพของมุมมองที่สำคัญของวัด

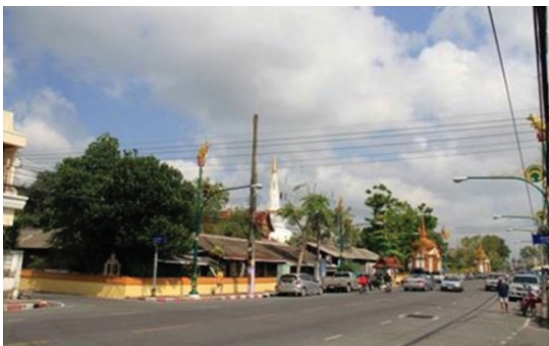
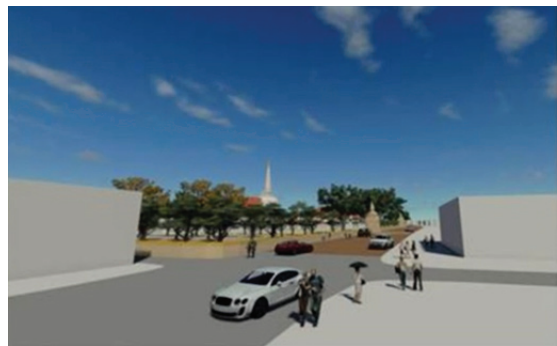
ภาพที่ 14 แสดงแนวทางการปรับปรุงพื้นที่ร้านขายสินค้าที่ระลึก โดยย้ายส่วนร้านค้าไปอยู่ด้านในเพื่อเปิดมุมมองในการเข้าถึงองค์พระบรมธาตุเจดีย์ทางทิศใต้

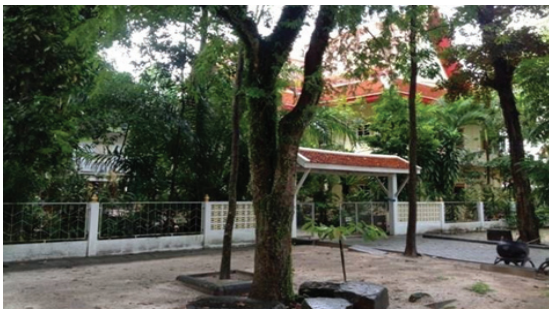
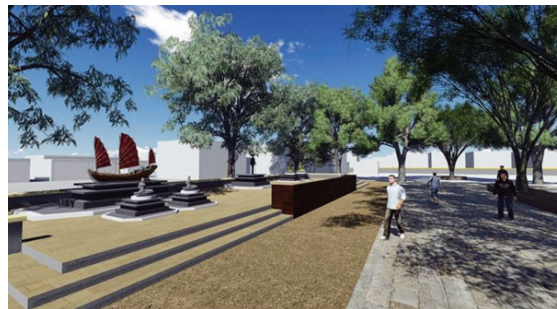
ภาพที่ 15 แสดงแนวทางการปรับปรุงพื้นที่อุทยานประวัติศาสตร์บริเวณทางทิศใต้ของพระวิหารหลวง ซึ่งประกอบไปด้วยต้นไม้ใหญ่ และมีบรรยากาศที่สงบร่มรื่น โดยเป็นที่รวมรูปปั้นต่างๆ ที่สร้างในยุคหลังซึ่งอยู่ในตำแหน่งที่บดบังทัศนียภาพของพระบรมธาตุเจดีย์ในบริเวณลานหน้าวัด ได้แก่ รูปปั้นพระนางเหมชาลา และเจ้าชายทณกุมาร รูปปั้นสมเด็จพระสมณะเจ้าสิน รูปปั้นพระเจ้าศรีธรรมโศกราชและพระนางเลียดขาว
