# ความสัมพันธ์ระหว่างปริมาณความชื้นและ การเสื่อมสภาพของผนังอาคารโบราณสถาน กรณีศึกษา : พระอุโบสถ วัดนิเวศธรรมประวัติ จังหวัดพระนครศรีอยุธยา

## **Relationship between Moisture Content and Decay of Walls in Ancient Building: A Case of Wat Nivet Thammaprawat, Ayutthaya**

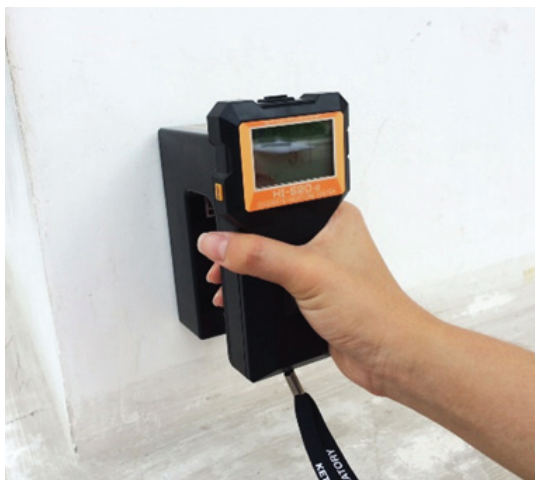
ภาพที่ 7 การใช้เครื่องมือ Concrete and Mortar Moisture Tester HI-520-2

อุปกรณ์วัดปริมาณความชื้นในผนังที่ใช้คือเครื่องวัด Concrete and Mortar Moisture Tester HI-520-2 เป็นเครื่องมือวัดความชื้นโดยอาศัยคลื่นไฟฟ้าความถี่สูง (high-frequency capacitance) ตรวจวัดค่าการนำไฟฟ้าที่เกิดขึ้นภายในวัสดุที่มีความลึก 2 ระดับคือ 10 มิลลิเมตรและ 40 มิลลิเมตร จากนั้นนำมาสร้างความ

สัมพันธ์และแสดงออกมาเป็นค่าปริมาณความชื้นภายในวัสดุ (moisture content) ซึ่งมีหน่วยเป็นเปอร์เซ็นต์ (%) ของน้ำหนักน้ำที่มีอยู่ในวัสดุ (กรัม) ต่อน้ำหนักวัสดุที่แห้ง (กรัม) จากค่าตั้งต้นของเครื่องมือ สามารถเลือกประเภทวัสดุที่จะวัดได้ 6 ประเภท โดยการวิจัยครั้งนี้ใช้การวัดค่าปริมาณความชื้นภายในวัสดุอิฐ จากการวัดสอบเทียบ (calibration) โดยผู้วิจัย การใช้งานทำโดยการทาบบเครื่องมือไปบนผิววัสดุที่เรียบและมีขนาดพื้นที่ไม่เล็กกว่าพื้นที่หน้าตาของเครื่องมือ (ภาพที่ 7)
