# การศึกษารูปแบบและสาเหตุปัจจัยการต่อเติม อาคารบ้านเดี่ยวโครงการบ้านเอื้ออาทร กรณีศึกษา : โครงการบ้านเดี่ยวเอื้ออาทร จังหวัดฉะเชิงเทรา อำเภอพนมสารคาม

# **Study of Patterns and Causes and Factors for The Renovation of Detached Houses in The Eua Athon House Project Case Study: The Eua Athon Single House Project, Chachoengsao Province, Phanom Sarakham District**

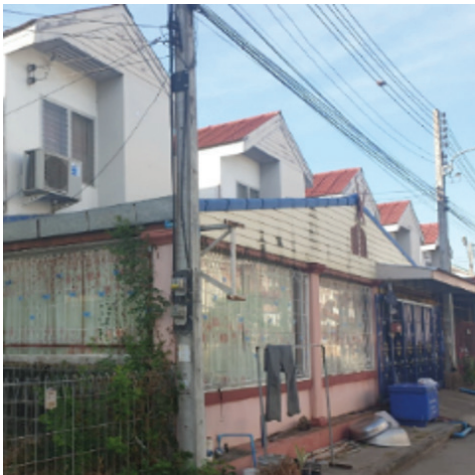
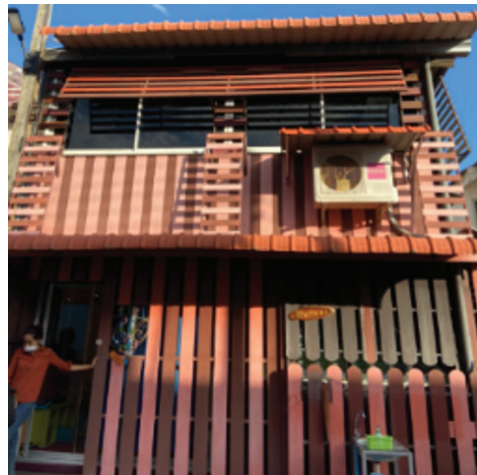
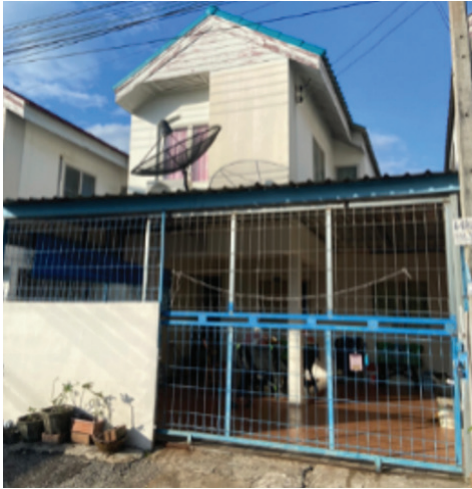
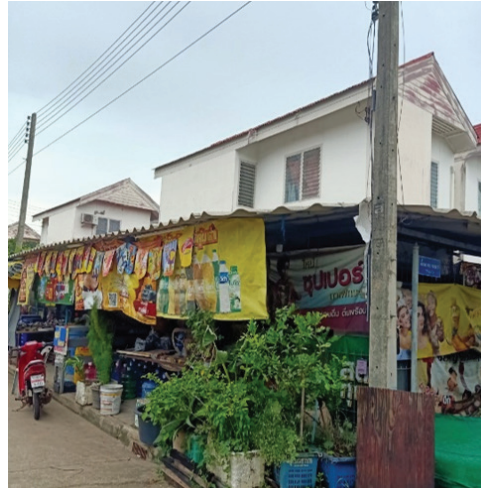
ภาพที่ 4 บ้านเดี่ยวเอื้ออาทรที่มีการต่อเติม  
ที่มา: ผู้วิจัย

จากการลงพื้นที่สำรวจข้อมูล ผู้วิจัยได้ทำการรวบรวมข้อมูลรูปแบบลักษณะการต่อเติมพื้นที่ว่างโดยรอบอาคารของแต่ละพื้นที่ใช้งานของแต่ละหลังคาเรือน พบว่าโครงการบ้านเอื้ออาทร จังหวัดฉะเชิงเทรา อำเภอนวมสารคาม มีการต่อเติมทั้งหมด 221 หลังคาเรือน โดย
