Values and Changes of the Malay Vernacular Houses: A Case of
Tammalang Canal Community, Satun Province
คุณค่าและความเปลี่ยนแปลงเรือนพื้นถิ่นมลายู : กรณีศึกษาชุมชนริมคลองตำมะลัง
จังหวัดสตูล

Charida Pating

Wimonrart Issarathumnoon¹

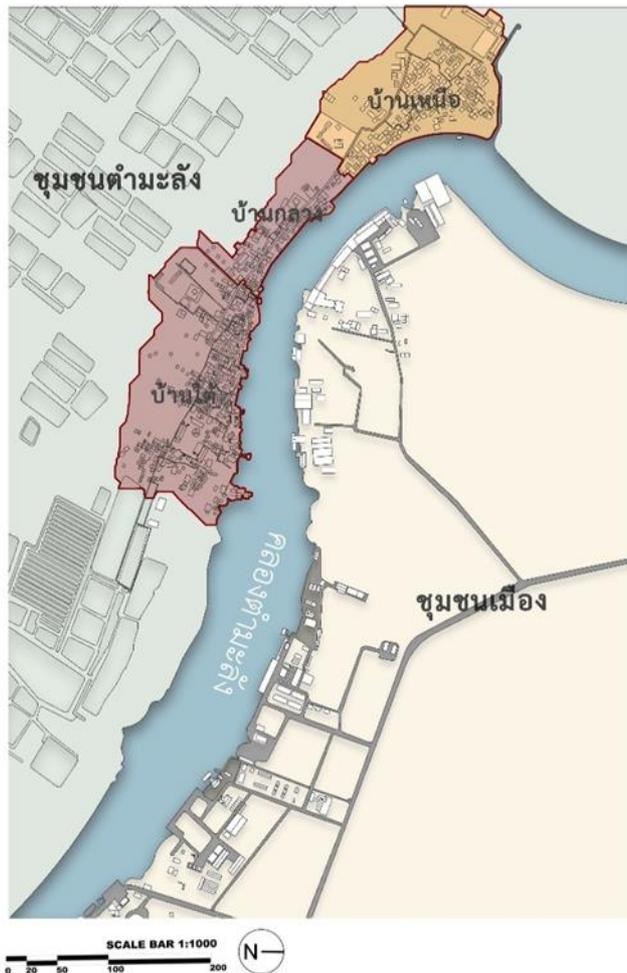
ภาพที่ 1 พื้นที่ศึกษาวิจัย ลักษณะการแบ่งเขตภายในชุมชนริมคลองท่ามะลิ จังหวัดสตูล

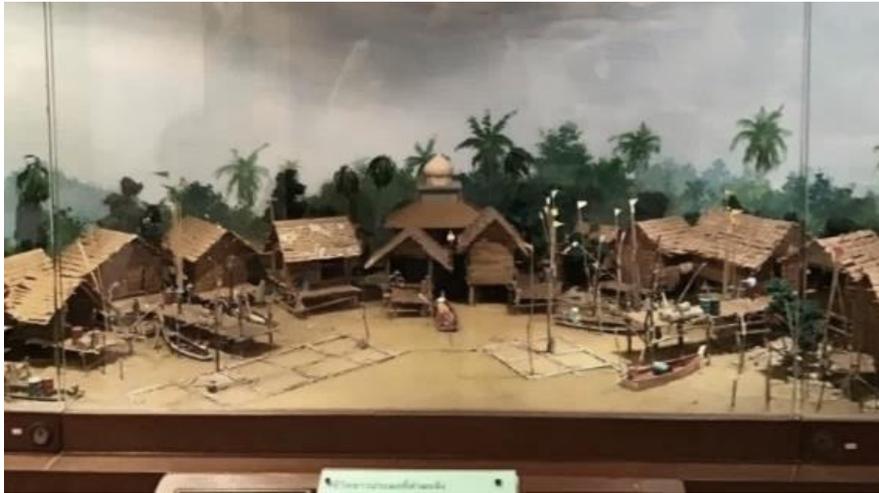
ภาพที่ 2 แสดงจุดศูนย์กลางของชุมชนคือมัสยิดในสมัยอดีต
ที่มา: ผู้วิจัย, 2565

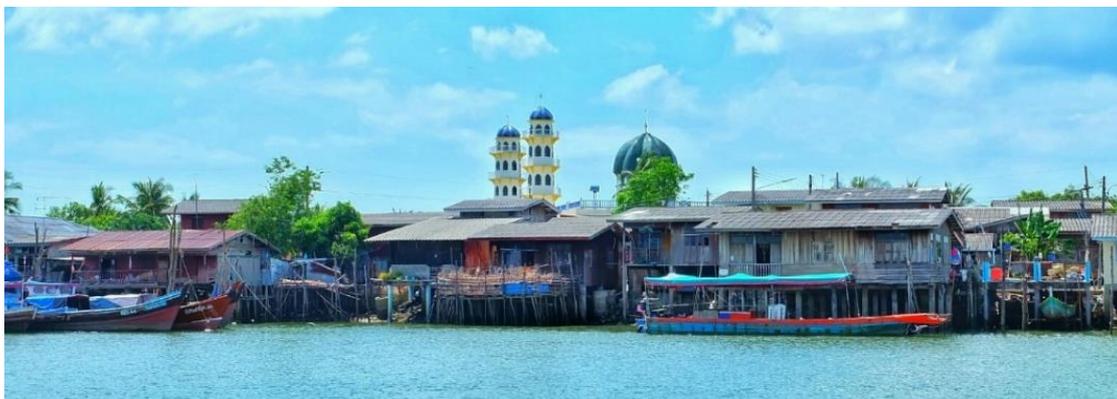
ภาพที่ 3 ภูมิทัศน์กลุ่มเรือนพื้นถิ่นมลายูแบบชาวประมง (การตั้งถิ่นฐานบ้านเรือนในชุมชนจะวางเรียงกันกระจายตามแนวริมคลอง)
ที่มา: ผู้วิจัย, 2565

การปลูกสร้างเรือนพื้นถิ่นมลายูวางตัวไปตามริมคลองตำมะลังและการใช้พื้นที่เพื่อให้เกิดประโยชน์ ชุมชนริมคลองตำมะลังเป็นชุมชนเล็ก ๆ ยังไม่ค่อยเป็นที่รู้จักของนักท่องเที่ยว เป็นชุมชนที่ยังคงหลงเหลืออัตลักษณ์ชุมชนไว้อย่างดั้งเดิม ชุมชนตำมะลังมีสภาพบริบทโดยรอบที่ล้อมรอบด้วยน้ำทะเล มีพื้นที่ของน้ำและพื้นดิน ตัดกับเส้นขอบฟ้าที่ทำให้ชุมชนริมคลองตำมะลังดูมีเสน่ห์น่าสนใจ นอกจากนี้ชุมชนริมคลองตำมะลังมีลักษณะการทำกิจกรรมผ่านวิถีชีวิต ทำให้มีความเป็นเอกลักษณ์ที่ต่างกันของแต่ละเรือนขึ้นอยู่กับเจ้าของเรือนออกแบบ ซึ่งเรือนพื้นถิ่นมักมีลักษณะการเกาะกลุ่มกันของเครือญาติ กระจายตัวตามการประกอบอาชีพและการสัญจร อนาคตจะมีการสร้างสะพานข้ามคลอง ทำให้ทัศนียภาพของบริบทชุมชนถูกปรับเปลี่ยนผ่านวิถีชีวิตที่กำลังจะเกิดขึ้นเมื่อมีความเจริญเข้ามาแทนที่

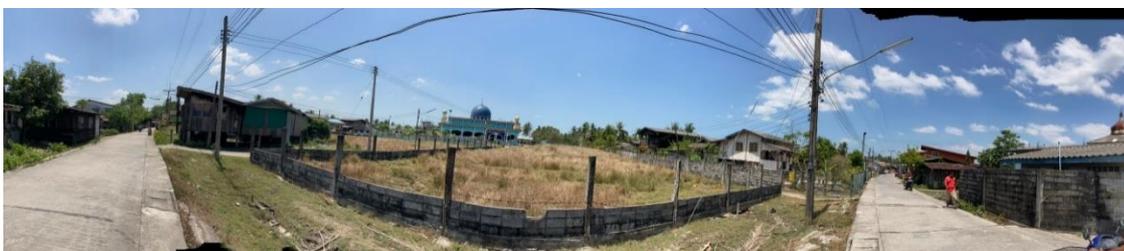
ภาพที่ 4 ภูมิทัศน์ภายในชุมชน (พื้นที่ที่เคยเป็นพื้นที่เกษตรกรรม การทำนาในสมัยอดีต)
ที่มา: ผู้วิจัย, 2565

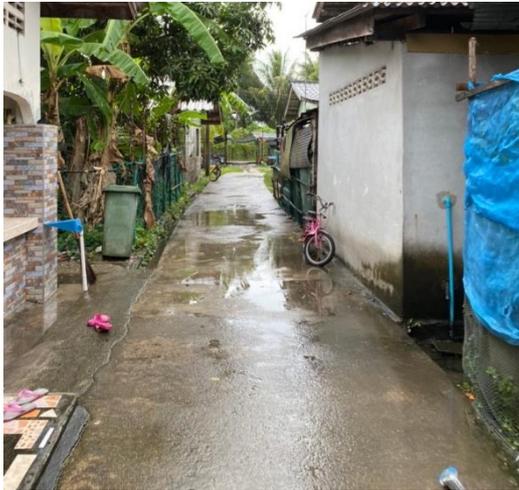
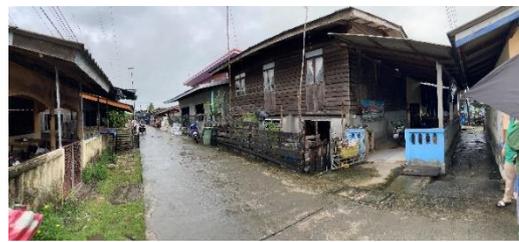
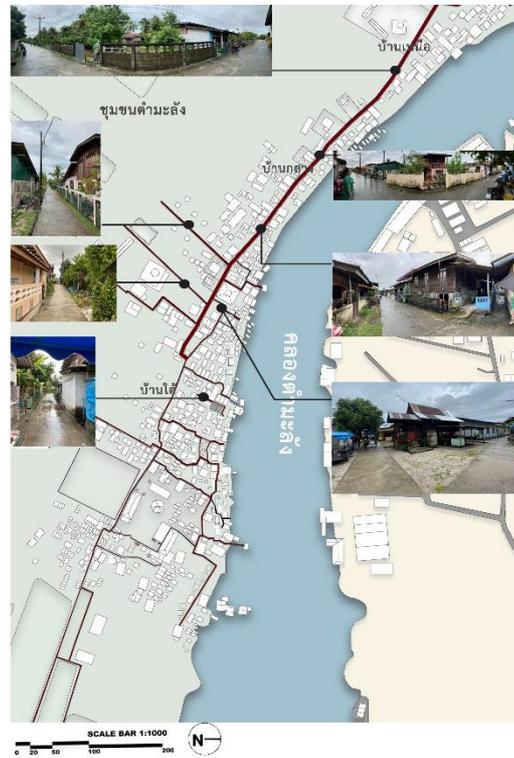
ภาพที่ 5 ภาพถ่าย เป็นภาพทัศนียภาพที่แสดงเส้นสัญจรภายในชุมชน ภาพขวาเป็นภาพแสดงให้เห็นเส้นแบ่งเขตพื้นที่เกษตรกรรมซึ่งในอดีตมีการทำนา แต่ในปัจจุบันกลายเป็นที่รกร้างและบ้านเรือน
ที่มา: ผู้วิจัย, 2565

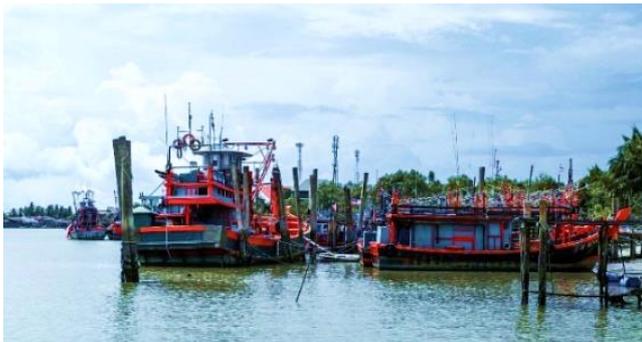
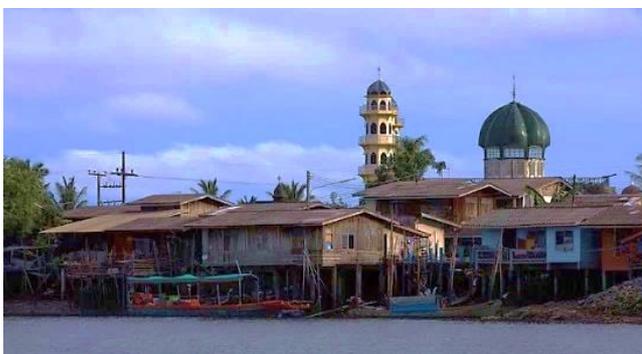
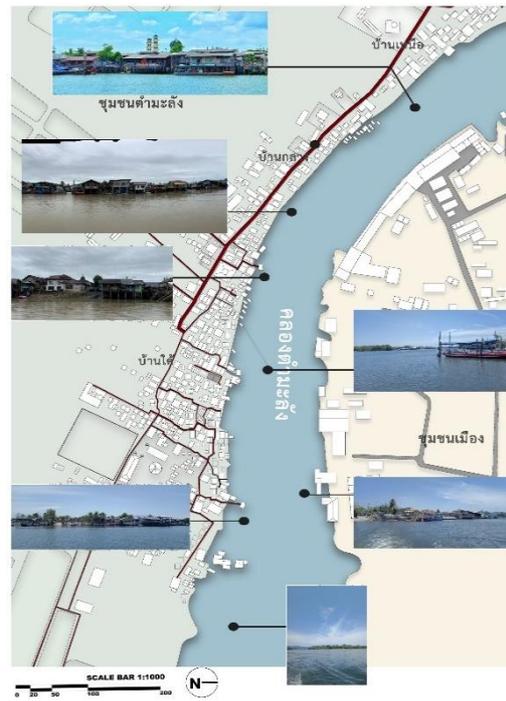
ภาพที่ 6 ภาพถ่าย เป็นภาพทัศนียภาพที่แสดงเส้นสัญจรภายนอกชุมชน ภาพขวาเป็นภาพแสดงให้เห็นเส้นแบ่งเขตพื้นที่การสัญจรของเรือและเส้นทางการทำประมงปัจจุบันกลายเป็นกลุ่มเรือนชาวประมงที่เรียงเกะกั้นริมคลอง
ที่มา: ผู้วิจัย, 2565

การสัญจรหลักที่เชื่อมชุมชนกับภายนอก คือคลอง เนื่องจากเป็นชุมชนที่อยู่บนเกาะจึงต้องใช้เรือในการข้ามฝั่งและเดินเรือที่เชื่อมต่อกันระหว่างประเทศมาเลเซีย กลุ่มเรือนที่พบริมคลองส่วนใหญ่เป็นเรือนพื้นถิ่นมลายูแบบชาวประมงในปัจจุบัน บริเวณพื้นที่ริมคลองท่ามะลิได้รับผลกระทบจากการกัดของน้ำ ถูกบดบังทัศนียภาพโดยเรือประมงและวิถีชีวิตส่งผลให้เรือนผูกพันจากการกระแทกของเรือ

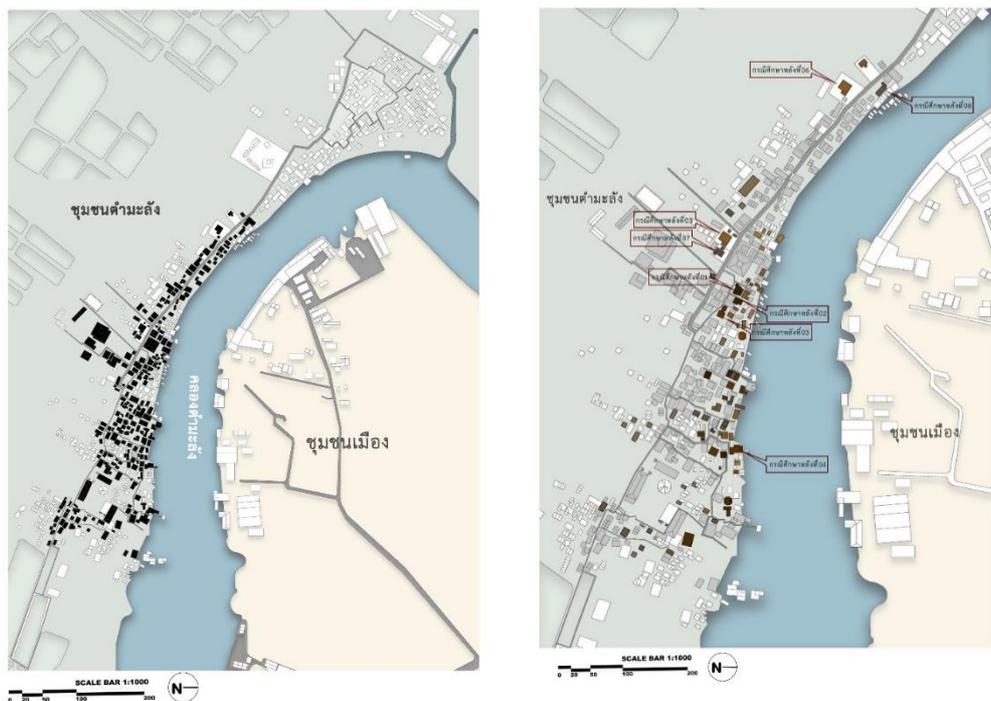
ภาพที่ 7 ภาพซ้ายฝั่งแสดงตำแหน่งการลงสำรวจพื้นที่วิจัย ภาพขวาฝั่งแสดงตำแหน่งของเรือนพื้นถิ่นมลายูที่แบ่งตามยุคสมัย
ที่มา: ผู้วิจัย, 2565

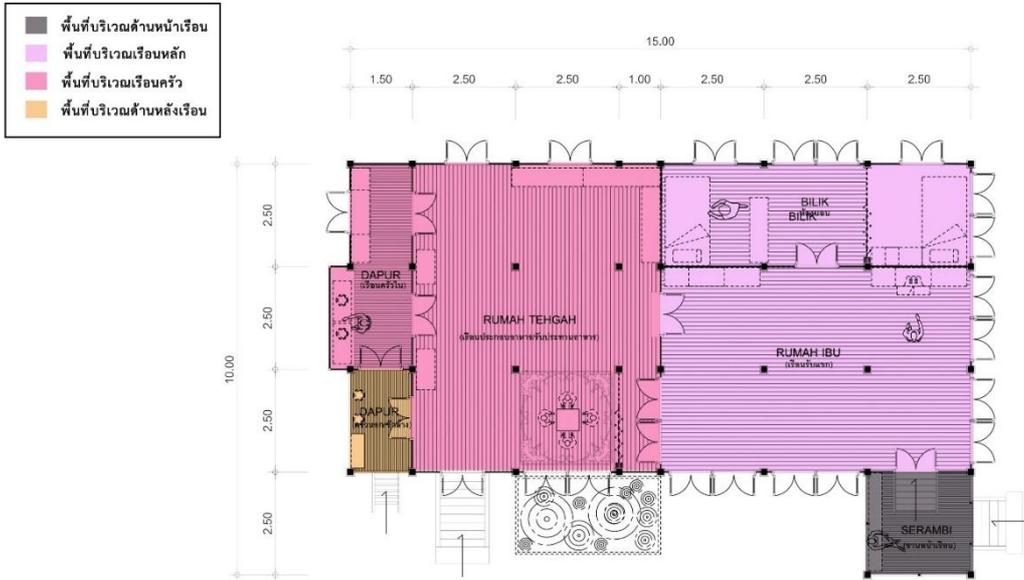
แปลนพื้น
มาตราส่วน 1:100

- ก. **ผังพื้น** มีลักษณะเป็นสองหลังเชื่อมติดกัน โดยแบ่งเป็นเรือนหลักและเรือนรอง มีลักษณะเป็นเรือนไม้ยกพื้นสูง 2 เมตร ลักษณะของผังพื้นในยุคนี้นี้มีการแบ่งพื้นที่เป็นสัดส่วนชัดเจน เช่น มีการแบ่งพื้นที่ส่วนครัวกับส่วนพื้นที่ส่วนตัว และมีการเล่นระดับพื้นเรือน
- ข. **รูปทรงทางสถาปัตยกรรม** เรือนมีรูปทรงเป็นสี่เหลี่ยมแบ่งเป็นห้องต่างกัน ยกพื้นสูง มีใต้ถุนที่สามารถลอดผ่านได้และประกอบกิจกรรมได้ ตัวเรือนมีโครงสร้างที่ทำจากไม้ที่สามารถหาได้ง่ายในชุมชนและหาซื้อจากประเทศข้างเคียง การสร้างเรือนและการเลือกใช้วัสดุสะท้อนถึงความเป็นเอกลักษณ์
- ค. **รูปทรงหลังคา** รูปทรงหลังคามีลักษณะเป็นแบบจั่วปีกนก หรือ “แมะและห์” หลังคาโบราณ หรือที่เรียกว่าแบบหลังคาจั่วผสม ซึ่งหลังคาทั้งสองแบบนี้มีลักษณะคล้ายคลึงกับหลังคาที่พบในประเทศมาเลเซีย ฝั่งรัฐเคดาห์ ปะลิส เปรักและปีนัง โครงสร้างหลังคาทำจากไม้เนื้อแข็งและส่วนใหญ่ใช้วัสดุมุงหลังคาเป็นสังกะสี

ภาพที่ 8 กลุ่มเรือนหลังคาทรงจั่วสูงหรือปีกนก (กลุ่มเรือนที่มีช่วงอายุมากกว่า 100 ปี)
ที่มา: ผู้วิจัย, 2565

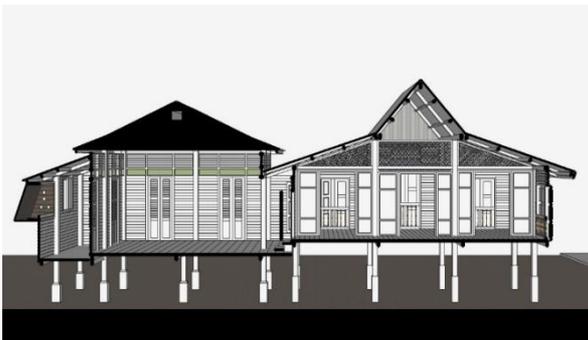
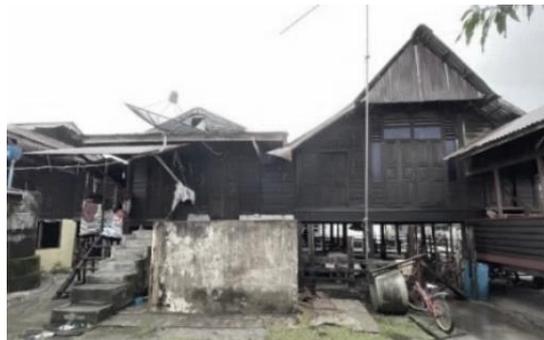
ภาพที่ 9 ตัวอย่างกลุ่มเรือนหลังคาทรงจั่วสูงหรือปีกนก (กลุ่มเรือนที่มีช่วงอายุมากกว่า 100 ปี)
ที่มา: ผู้วิจัย, 2565

ช่องเปิด ช่องแสง หรือช่องลม การเจาะช่องเปิดของเรือน โดยเฉพาะด้านหน้าเรือนเป็นประตูเป็นแบบดั้งเดิม ซึ่งมีลักษณะเป็นบานเปิดคู่ยาวถึงพื้น ประตูหน้าต่างมีลักษณะเดียวกันกับประตูยาวถึงพื้น ประดับด้วยลูกฟักทรงแจกัน นอกจากนี้ช่องเปิดประตูและหน้าต่างที่ใช้สำหรับระบายอากาศ เมื่อต้องปิดช่องเปิดที่เป็นประตูหรือหน้าต่าง ช่องแสงหรือช่องลมจึงเป็นองค์ประกอบที่สำคัญของเรือนพื้นถิ่นมลายู ช่องแสงลักษณะเป็นช่องเปิดเหนือประตู หน้าต่าง ผนังด้านหน้าและด้านหลังของเรือน ส่วนประดับตกแต่งช่องแสงมีการใช้กระจกสีพิมพ์ลาย ช่องลมเป็นการตีเป็นซี่แนวนอน เพื่อระบายอากาศและถ่ายเทความร้อนภายในเรือน

ผนังภายในและภายนอกเรือน ผนังภายนอกเรือนที่มีอายุมากกว่า 100 ปี เป็นลักษณะการวางไม้แนวนอนซ้อนทับกัน ผนังภายในมีการกันห้องแบบให้เห็นโครงไม้ นอกจากนี้ยังพบว่าเหนือผนังภายในมีช่องแสงหรือช่องลม การกันผนังห้องส่วนใหญ่กันตามแนวขวางของโครงหลังคา

บันได บันไดที่พบในเรือนที่มีอายุมากกว่า 100 ปี มี 2 รูปแบบ ได้แก่ แบบแรกเป็นบันไดปูน เป็นการก่ออิฐฉาบปูนเป็นขั้นบันได รูปทรงคล้ายกับเรือนแถบเมืองมะละกา แบบที่สองเป็นบันไดที่มีลักษณะโปร่ง ทำโครงแม่บันไดและลูกนอนจากไม้โก่งงาที่หาได้ในท้องถิ่น

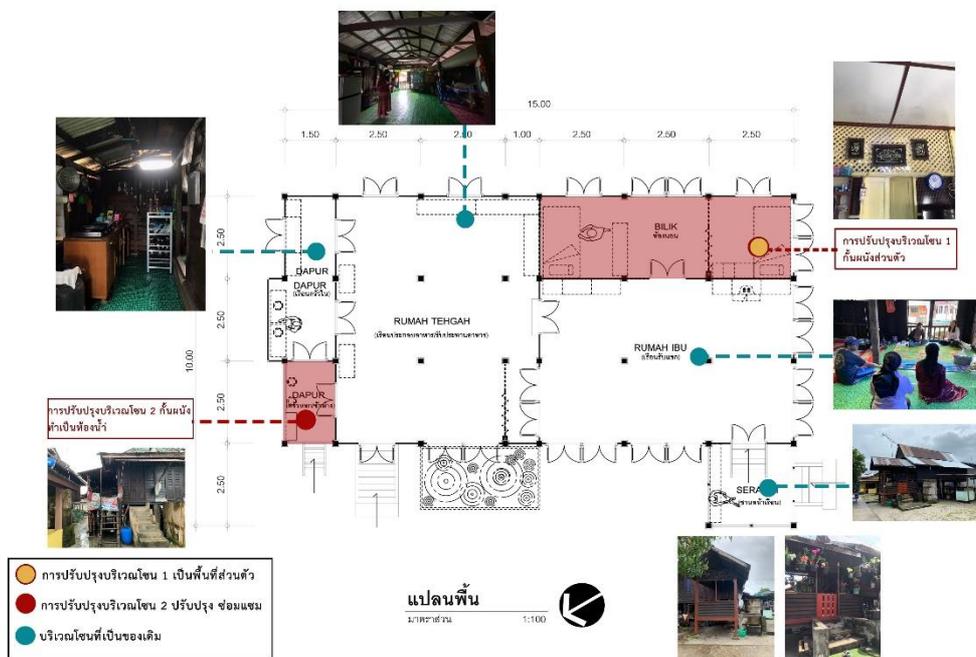
กลุ่มเรือนหลังคาทรงจั่วสูงหรือปีกนก (กลุ่มเรือนที่มีช่วงอายุมากกว่า 100 ปี) จากอดีตถึงปัจจุบัน พบว่ามีการปรับปรุงบริเวณโซน 1 ปรับปรุงโดยการกันผนัง บริเวณนี้ให้ใช้เป็นพื้นที่ส่วนตัว เมื่อปี พ.ศ. 2545 เนื่องจากมีบุตรกำลังโตเป็นสาว อยากมีห้องส่วนตัวเป็นของตัวเอง การปรับปรุงบริเวณโซน 2 ครั้งที่ 1 มีการซ่อมแซมผนัง จากไม้โก่งงาที่กันเป็นราวจับเป็นผนังสังกะสี ครั้งที่ 2 เปลี่ยนผนังสังกะสีเป็นผนังไม้เทียมเพื่อกันเป็นอาบน้ำและเปลี่ยนฝ้าเพดานใหม่จากฝ้ากระดานอัดทาสีขาวครีมเป็นฝ้าเพดานไม้อัดทาสีขาวล้วนตัดขอบสีน้ำตาล เปลี่ยนบันไดตรงทางเข้า โดยให้มีรูปแบบเดิม เนื่องจากบันไดเก่าเกิดความชำรุดและเสื่อมสภาพของวัสดุ

ภาพที่ 10 ผังพื้นแสดงพื้นที่ใช้สอยในปัจจุบันที่มีการเปลี่ยนแปลง

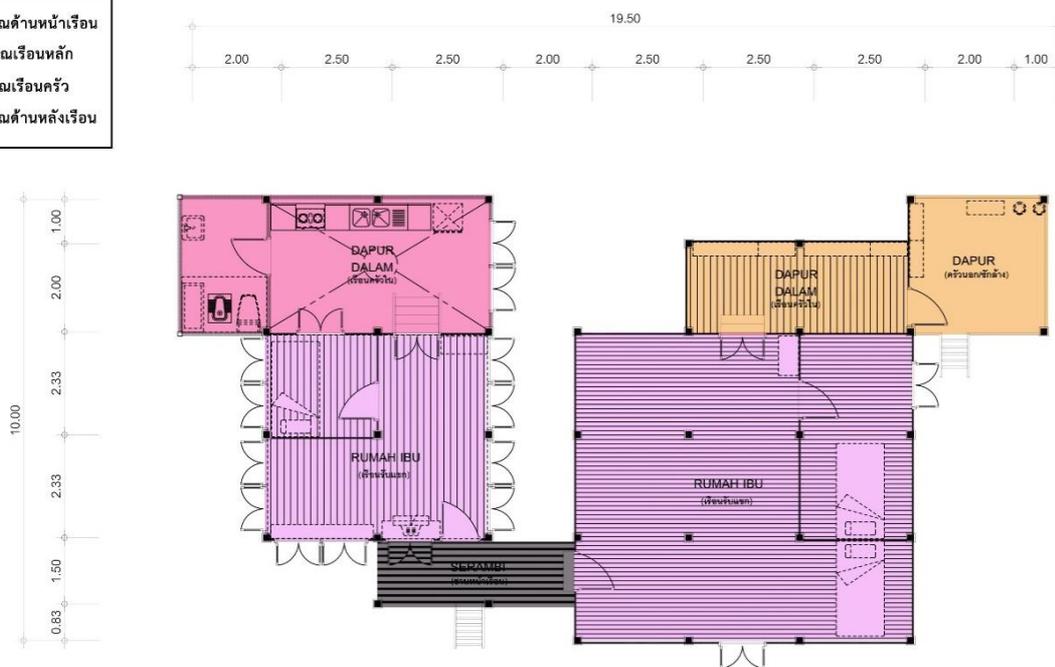
แปลนพื้น
มาตราส่วน 1:100

- ก. **ผังพื้น** ลักษณะของผังพื้นเรือนมีการเชื่อมติดกันมีลักษณะเป็นเรือนไม้ยกพื้นสูง 2 เมตร ลักษณะของผังพื้นในยุคนี้มีการแบ่งพื้นที่เป็นสัดส่วนชัดเจน เช่น มีการแบ่งพื้นที่ส่วนครัวกับพื้นที่ส่วนตัว ทำให้เรือนยุคนี้มีเอกลักษณ์ที่โดดเด่นและมีการเล่นระดับพื้นเรือน ปัจจุบัน เรือนยังคงเป็นลักษณะเดิม เพียงแต่มีการขยายตัวออกทางด้านข้างและด้านล่าง เพื่อให้การเข้าถึงและการใช้งานสะดวกขึ้น
- ข. **รูปทรงทางสถาปัตยกรรม** เป็นเรือนที่มีรูปทรงสี่เหลี่ยม การสร้างเรือนใช้โครงสร้างไม้และเริ่มมีการเลือกใช้วัสดุเรือนที่มีพัฒนาการมากขึ้น เช่น มีการใช้หลังคากระเบื้องลอนคู่ แต่มีการใช้สังกะสีอยู่บ้างบางส่วน ไม่มีการมาทดแทนไม้เดิม เป็นต้น
- ค. **รูปทรงหลังคา** รูปทรงหลังคาเป็นหลังคาบรานอ หรือที่เรียกว่าหลังคาจั่วผสม โครงหลังคาทำด้วยไม้วัสดุคุมง หลังคาเป็นสังกะสี

พื้นที่บริเวณคานหน้าเรือน
	พื้นที่บริเวณเรือนหลัก
	พื้นที่บริเวณเรือนครัว
	พื้นที่บริเวณคานหลังเรือน

ภาพที่ 11 ตัวอย่างผังพื้นที่กลุ่มเรือนหลังคาทรงจั่วสูงหรือปีกนก (กลุ่มเรือนที่มีช่วงอายุมากกว่า 100 ปี)
ที่มา: ผู้วิจัย, 2565

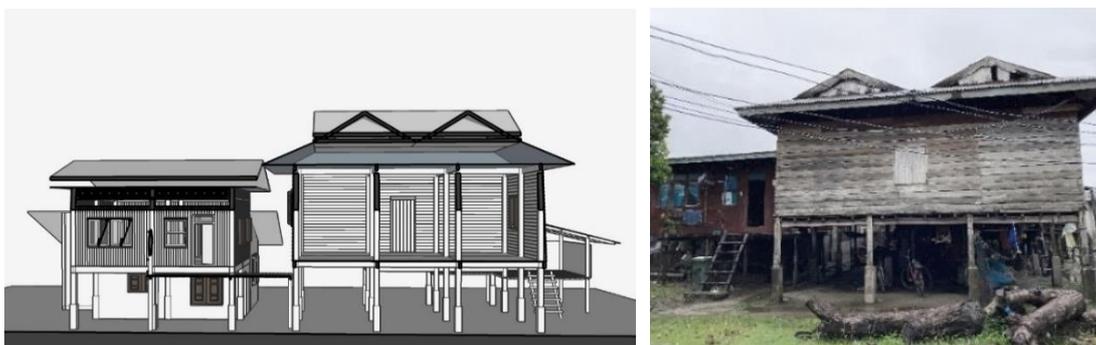
ภาพที่ 12 ตัวอย่างกลุ่มเรือนหลังคาทรงจั่วสูงหรือปีกนก (กลุ่มเรือนที่มีช่วงอายุมากกว่า 100 ปี)

ช่องเปิด ช่องแสง หรือช่องลม การเจาะช่องเปิดของเรือนมีหลายรูปแบบ ทั้งนี้ ขึ้นอยู่กับฐานะทางครอบครัว โดยเฉพาะด้านหน้าเรือนเป็นประตูเป็นแบบดั้งเดิมที่มีลักษณะเป็นบานเปิดคู่ยาวถึงพื้น หน้าต่างมีลักษณะเดียวกันกับประตูคือ ยาวถึงพื้น ประดับด้วยลูกฟักทรงแจกัน ปัจจุบันมีการปรับเปลี่ยนรูปแบบหน้าต่างเป็นแบบสั้น เพื่อป้องกันอันตรายและเพื่อให้เกิดความทันสมัย

ผนังภายในและภายนอกเรือน ผนังภายนอกเรือนมีลักษณะการวางไม้แนวนอนซ้อนทับกันเหมือนกัน ผนังภายในมีการกันห้องแบบให้เห็นโครงไม้ การตีผนังของเรือนมีลักษณะเดียวกันกับเรือนรูปแบบที่ 1 ปัจจุบัน เรือนในยุคนี้มีการปรับเปลี่ยนผนังเป็นไม้เทียมในบางหลัง เนื่องจากความเสื่อมสภาพของวัสดุการกันผนังห้องส่วนใหญ่กันตามแนวขวางของโครงหลังคา

บันได บันไดที่พบในเรือนกลุ่มนี้มี 2 รูปแบบ ได้แก่ แบบแรกเป็นบันไดลักษณะคล้ายบันไดลิง ลักษณะโปร่งทำจากไม้โก่งกางทำเป็นขั้นบันไดไม่มีลูกตั้งพบเพียงลูกนอนเท่านั้น แบบที่สองเป็นบันไดแบบมีลูกนอนมีลักษณะเปิดโล่ง เห็นโครงแม่บันได

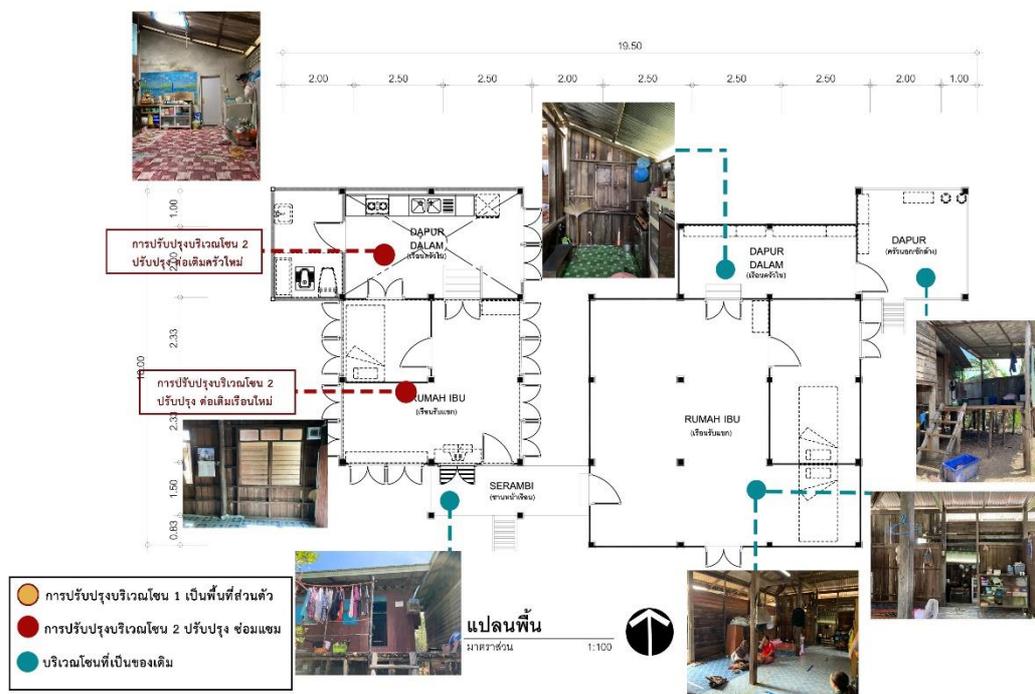
กลุ่มเรือนหลังคาทรงเปรัก (กลุ่มเรือนที่มีช่วงอายุ 80 -100 ปี) จากอดีตถึงปัจจุบันพบว่ามีการปรับปรุงบริเวณโซน 1 ปรับปรุงโดยการกันผนัง บริเวณนี้ให้ใช้เป็นพื้นที่ส่วนตัว การปรับปรุงบริเวณโซน 2 การสร้างเรือนใหม่เข้ามาเพิ่ม เนื่องจากมีสมาชิกในครอบครัวเพิ่มขึ้น โดยมีการต่อเติมโครงสร้างใหม่ด้วยเรือนครึ่งไม้ยกได้สูงเท่ากับเรือนเดิม และมีการต่อเติมส่วนโครงสร้างปูนขยายเป็นโซนครัว ห้องน้ำและแบ่งพื้นที่ใต้ถุนเรือนส่วนหนึ่งเป็นส่วนนั่งเล่นในตอนกลางวันและเป็นส่วนสำหรับที่นอนในตอนกลางคืน

ภาพที่ 13 ผังพื้นแสดงพื้นที่ใช้สอยในปัจจุบันที่มีการเปลี่ยนแปลง
ที่มา: ผู้วิจัย, 2565

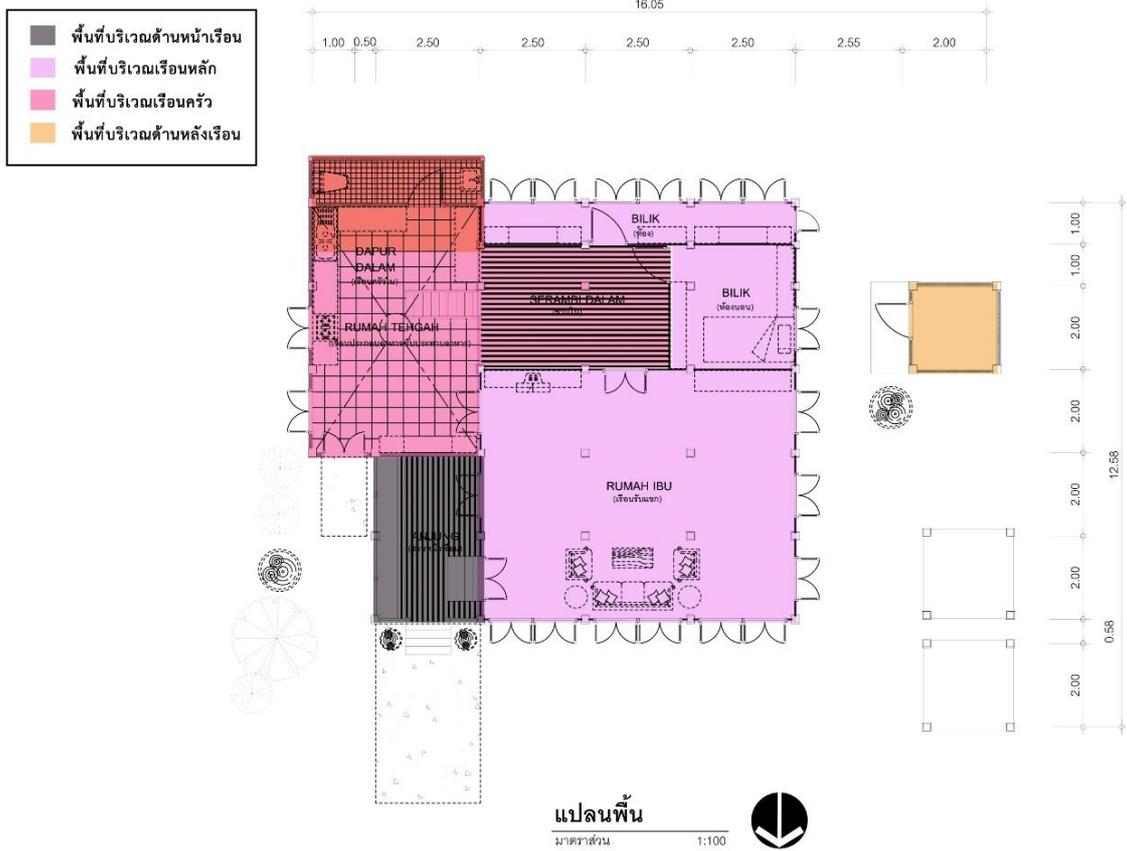
- ก. **ผังพื้น** มีลักษณะเป็นสองหลังเชื่อมติดกัน โดยแบ่งเป็นเรือนหลักและเรือนรอง มีลักษณะเป็นเรือนไม้ยกพื้นสูง 2 เมตร ลักษณะของผังพื้นในยุคนี้มีการแบ่งพื้นที่เป็นสัดส่วน เช่น มีการแบ่งพื้นที่ส่วนครัวกับพื้นที่ส่วนตัว ปัจจุบันเรือนในยุคนี้มีการปรับเปลี่ยน ทำการต่อเติมไปทางด้านข้างและด้านหลังของเรือน โดยมีการยกครัวลงไปวางชั้นล่างเป็นเรือนปูน บางเรือนมีการต่อเติมพื้นที่ใต้ถุนเรือนเป็นพื้นที่ใช้สอยภายในเรือนด้วย

- ข. **รูปทรงทางสถาปัตยกรรม** เป็นเรือนที่มีรูปทรงสี่เหลี่ยม การสร้างเรือนใช้โครงสร้างไม้ และมีการเลือกใช้วัสดุไม้ที่ซื้อจากประเทศมาเลเซียในราคาต่อหน้า 10 บาท ในสมัยอดีตไม้เป็นที่ยอมรับมากที่สุด ปัจจุบันมีการซ่อมแซม ต่อเติมเรือนขยับขยายขึ้นตามสมาชิกในครอบครัว โดยใช้วัสดุที่ทันสมัยและแข็งแรงขึ้น ลักษณะของเรือนจึงเป็นครึ่งปูนผสม

- ค. **รูปทรงหลังคา** ลักษณะรูปทรงหลังคาเป็นโครงสร้างไม้เนื้อแข็ง รูปทรงหลังคามีลักษณะเป็นหลังคาบานอหรือที่เรียกว่าแบบหลังคาจั่วผสมซ้อนเชื่อมกัน 3 อัน วัสดุบุหลังคาเป็นสังกะสี หลังคาแบบนี้ในภาษามลายูเรียกว่า “อาเนาะติกอห์ (หลังคาแปดสาม)” หลังคาแบบนี้ได้รับอิทธิพลจากแปดของประเทศมาเลเซีย และมีการปรับองศาให้เข้ากับสภาพอากาศของประเทศไทย หลังคาทรงนี้มีช่วงระบายนอนอากาศใต้หลังคาเพื่อไม่ให้เกิดความชื้นของไม้และตัวเรือน

ภาพที่ 14 ตัวอย่างผังพื้นรูปแบบที่ 3 กลุ่มเรือนหลังคาทรงแปริกร่วมสมัย (กลุ่มเรือนที่มีช่วงอายุ 60 - 80 ปี)
 ที่มา: ผู้วิจัย, 2565

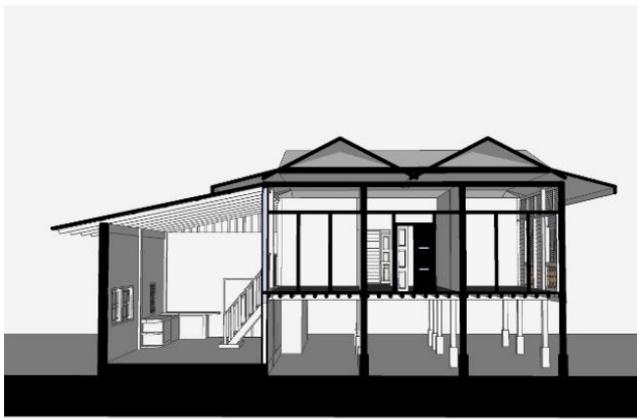
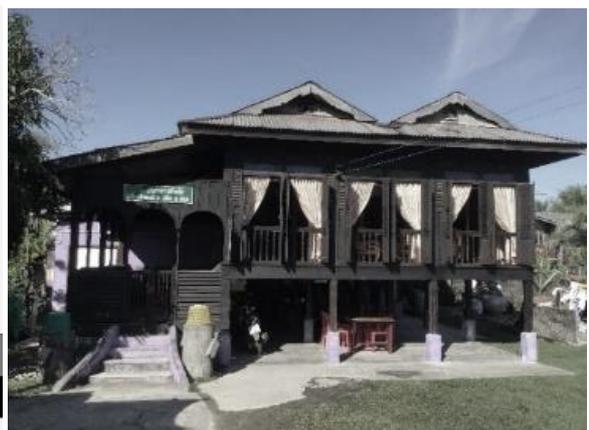
ภาพที่ 15 ตัวอย่างเรือนรูปแบบที่ 3 กลุ่มเรือนหลังคาทรงแปริกร่วมสมัย (กลุ่มเรือนที่มีช่วงอายุ 60 - 80 ปี)
 ที่มา: ผู้วิจัย, 2565

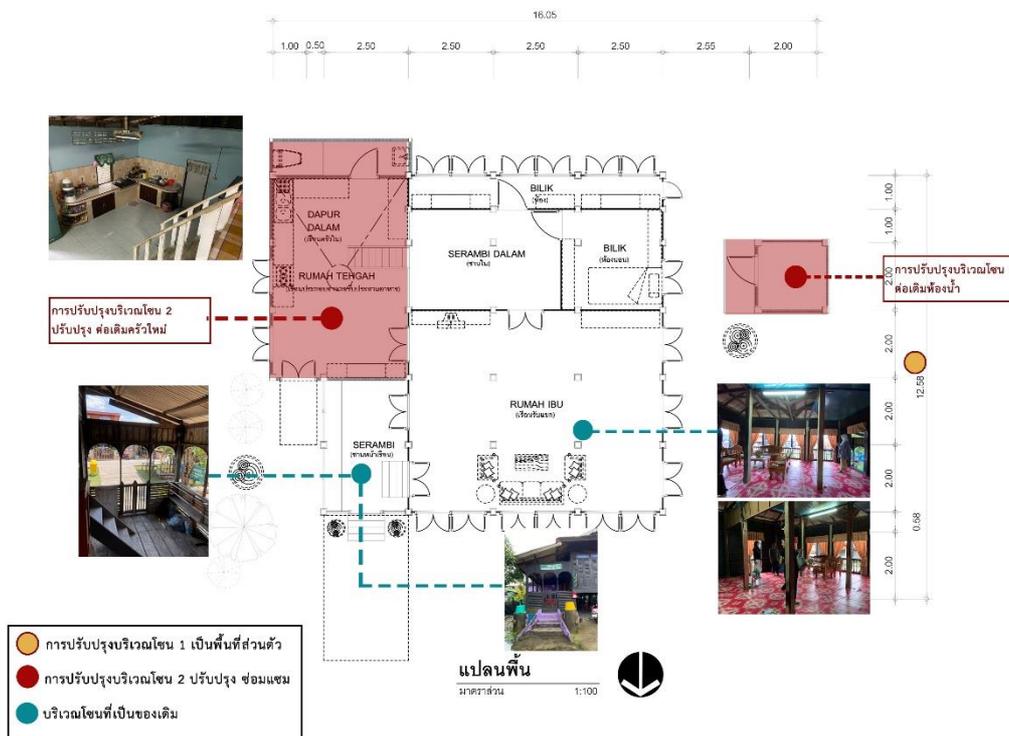
กลุ่มเรือนหลังคาทรงแปดเหลี่ยม (กลุ่มเรือนที่มีช่วงอายุ 60 - 80 ปี) จากอดีตถึงปัจจุบันพบที่มีการปรับปรุงบริเวณโซน 1 ปรับปรุงโดยการกั้นผนัง บริเวณนี้ให้ใช้เป็นส่วนที่เป็นห้องนอนและห้องเก็บของ การปรับปรุงบริเวณโซน 2 ต่อเติมครัวเป็นชั้นปูน

ภาพที่ 16 ผังพื้นแสดงพื้นที่ใช้สอยในปัจจุบันที่มีการเปลี่ยนแปลง
ที่มา: ผู้วิจัย, 2565

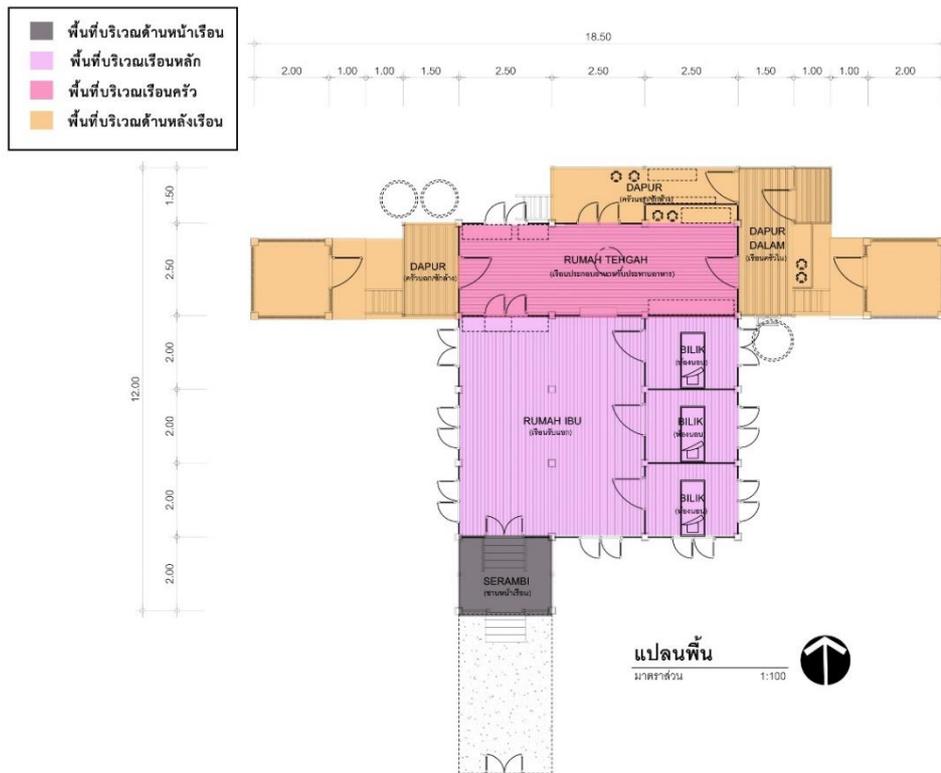
- ข. **รูปทรงทางสถาปัตยกรรม** มีลักษณะการสร้างเรือนโดยใช้โครงสร้างไม้ ยกพื้นสูงประมาณ 2 เมตร มีได้ฉนวนที่สามารถลอดผ่านได้และประกอบกิจกรรมได้ มีการเลือกใช้วัสดุเรือนที่มีพัฒนาการมากขึ้น เช่น มีการทาสีเรือนที่หลากหลายขึ้นเพื่อแสดงเอกลักษณ์เฉพาะของเรือน

- ค. **รูปทรงหลังคา** รูปทรงหลังคาของเรือนที่มีอายุ 40 - 60 ปี มีหลากหลายรูปแบบ พบส่วนใหญ่เป็นหลังคาทรงจั่วและปั้นหยา โครงหลังคาทำด้วยไม้วัสดุผนังหลังคาเป็นกระเบื้องลอนคู่

ภาพที่ 17 ตัวอย่างผังพื้นรูปแบบที่ 4 กลุ่มเรือนหลังคาทรงจั่ว (กลุ่มเรือนที่มีช่วงอายุ 40 - 60 ปี)

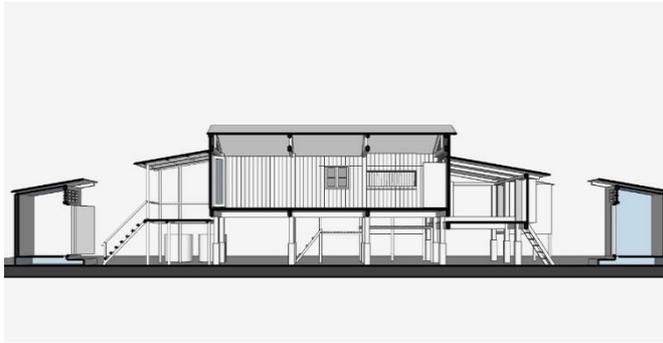
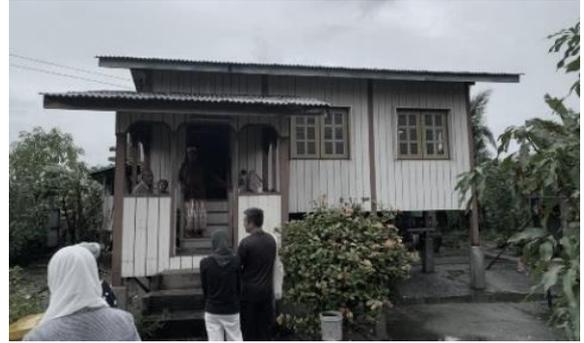
ภาพที่ 18 ตัวอย่างรูปแบบที่ 4 กลุ่มเรือนหลังคาทรงจั่ว (กลุ่มเรือนที่มีช่วงอายุ 40 - 60 ปี)

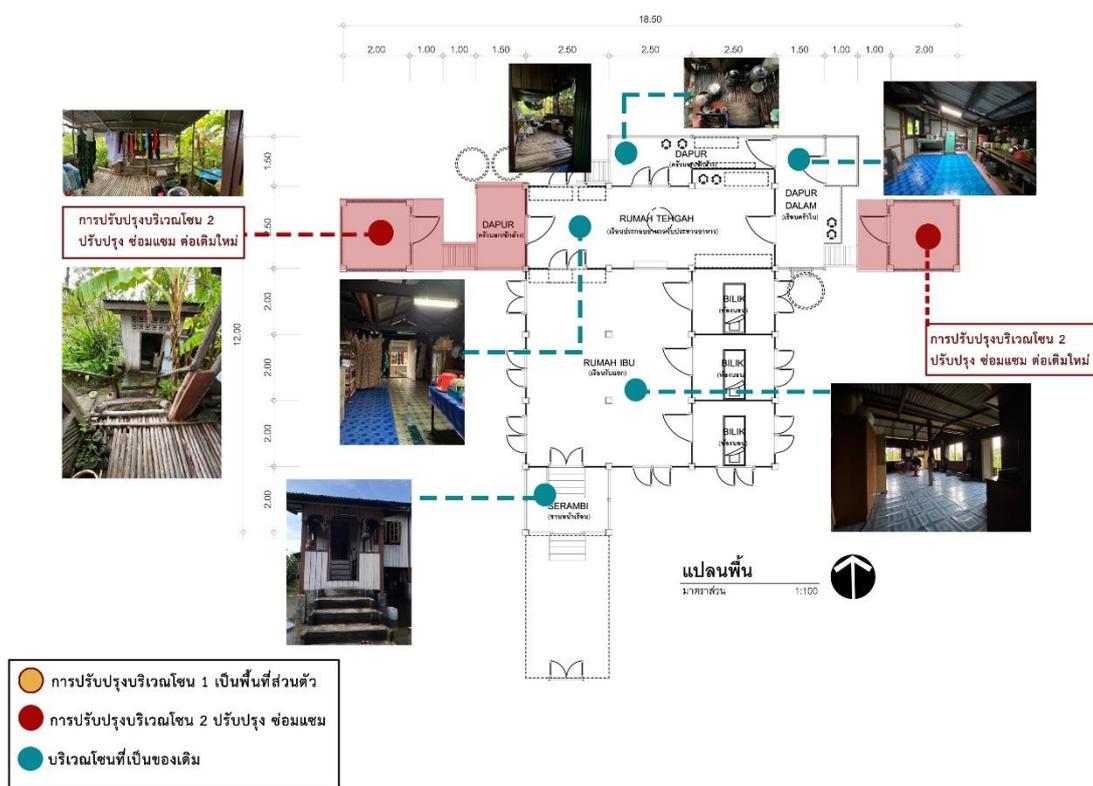
กลุ่มเรือนหลังคาทรงจั่ว (กลุ่มเรือนที่มีช่วงอายุ 40 - 60 ปี) จากอดีตถึงปัจจุบันพบว่ามีการปรับปรุงบริเวณโซน 2 ที่มีการต่อเติมห้องน้ำขึ้นมาใหม่และซักล้างฝั่งห้องน้ำ เนื่องจากเป็นเรือนที่เริ่มมีการพัฒนาทางระบบสังคม และวิถีชีวิตของชุมชน ทำให้การก่อสร้างเรือนในยุคสมัยนี้ มีความเจริญกว่ายุคที่ผ่าน ๆ มา ลักษณะการวางผังจึงค่อนข้างสมบูรณ์กว่า

ภาพที่ 19 ผังพื้นแสดงพื้นที่ใช้สอยในปัจจุบันที่มีการเปลี่ยนแปลง

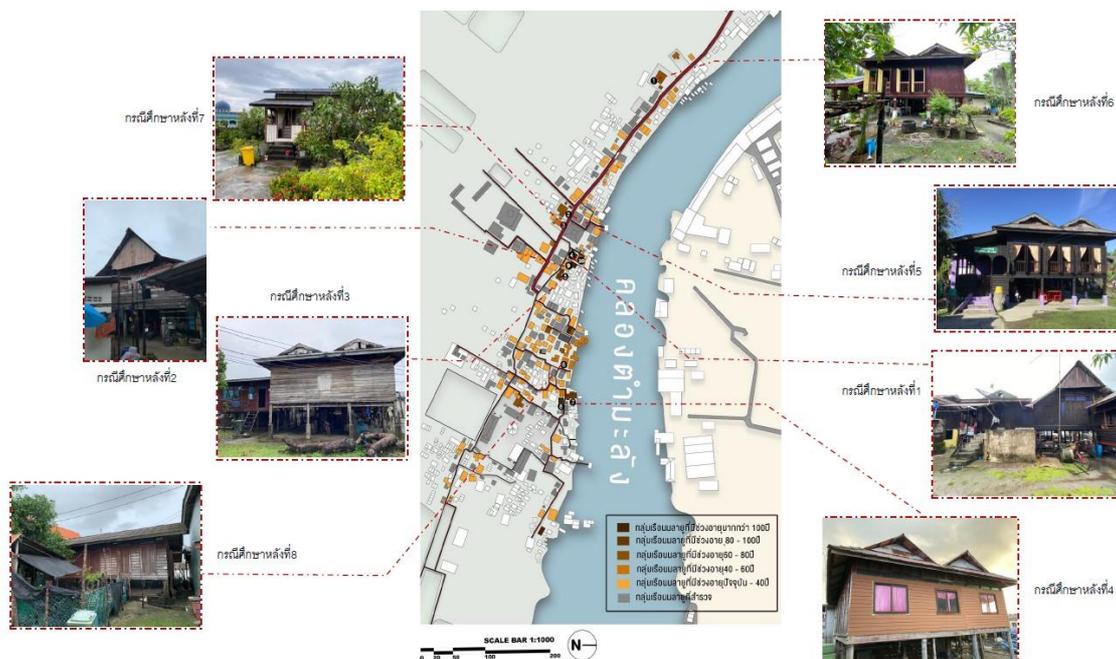
ภาพที่ 20 เรือนกรณีศึกษา (ภาพถ่ายได้รับอนุญาตจากเจ้าของเรือนทุกหลังแล้วใช้เป็นกรณีศึกษาทำวิจัยคุณค่าและการเปลี่ยนแปลงเรือนพื้นถิ่นมลายู : กรณีศึกษาชุมชนริมคลองท่ามะลิ่ง จ.สตูล)

เอกลักษณ์เฉพาะขององค์ประกอบทางสถาปัตยกรรมของเรือนพื้นถิ่นมลายูชุมชนริมคลองท่ามะลิ่ง
