# การศึกษาการทำความสะอาดและวัสดุเหลือตกค้างในเครื่องเกี่ยวนวดข้าวไทย

## Study on Cleaning and the Residues in Thai Rice Combine Harvester

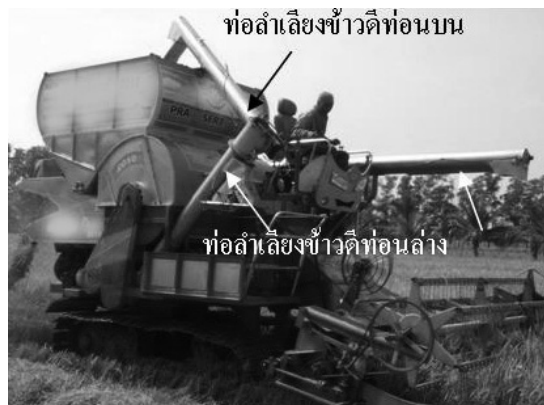
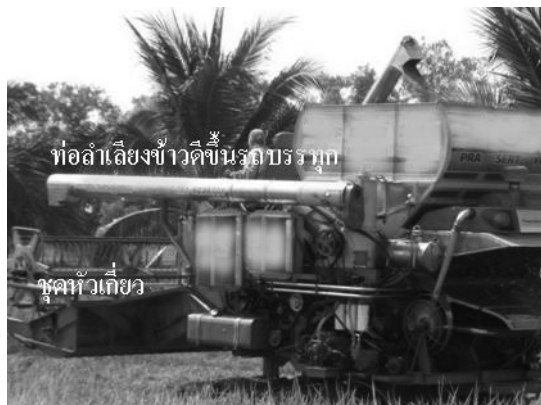
รูปที่ 1 อุปกรณ์การทำงานหลักของเครื่องเกี่ยวนวดข้าวที่ทำการเก็บข้อมูล

ดำเนินการโดยทดสอบและสุ่มเก็บตัวอย่างปริมาณเมล็ดข้าวเปลือกและเศษวัสดุเหลือตกค้าง ในแต่ละส่วนประกอบที่สำคัญของเครื่องเกี่ยวนวดข้าวที่มีใช้อยู่ในปัจจุบันจำนวน 6 เครื่อง ในเขตพื้นที่ภาคกลางจากส่วนประกอบที่สำคัญ ซึ่งได้แก่ 1) บริเวณใต้เกลียวลำเลียงของหัวเกี่ยว 2) ชุดคอลำเลียงของหัวเกี่ยว 3) ชุดสูบน้ำ 4) รางลำเลียงกลับไปนวดใหม่ (รางข้าวสับ) 5) ท่อลำเลียงกลับไปนวดใหม่ (ท่อข้าวสับ) 6) รางลำเลียงข้าวดี 7) ท่อลำเลียงข้าวดี 8) เกลียวลำเลียงถึงเก็บข้าวดี (เกลียวลำเลียงกันดั้ม) 9) ท่อลำเลียงข้าวดีเพื่อส่งข้าวขึ้นรถบรรทุก (รูปที่ 1)

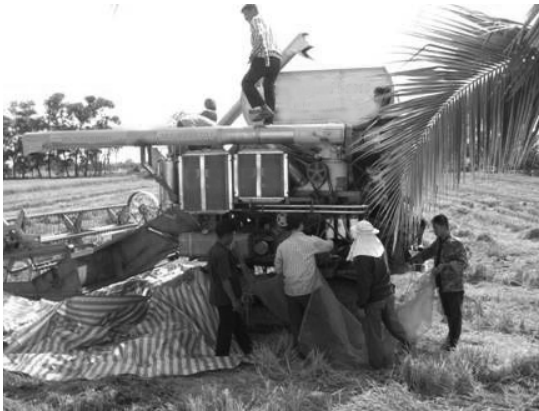
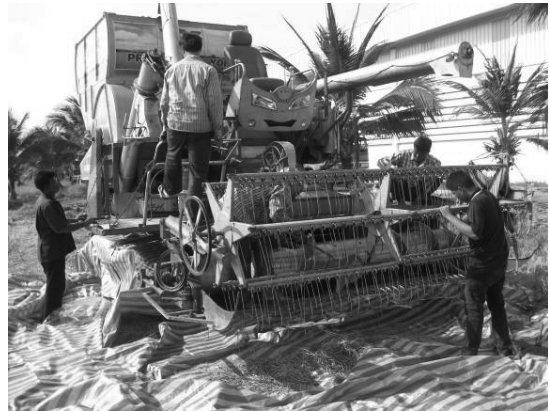
รูปที่ 2 การเก็บข้อมูลข้าวเปลือกและสิ่งเจือปนที่ตกค้างในอุปกรณ์การทำงานหลักของเครื่องเกี่ยวนวด

4. ดำเนินการเก็บตัวอย่างเมล็ดและเศษวัสดุอื่นตกค้างจากแต่ละส่วนประกอบที่สำคัญ (รูปที่ 2)

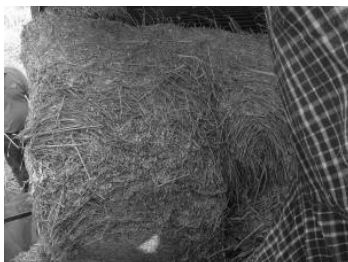
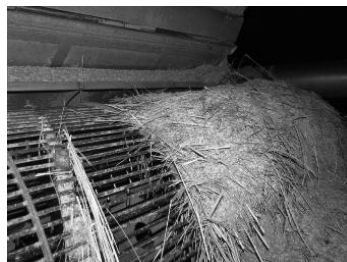
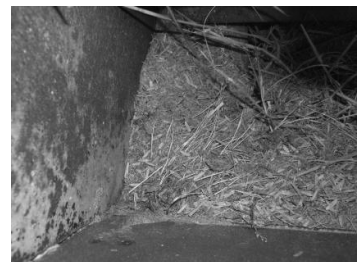
**รูปที่ 3** การสะสมของวัสดุตกค้างในชุดสูนวด (ก, ข) และการงอกของเมล็ดที่สะสม (ค)

การสะสมฟางที่ตะแกรงบน มีการสะสมเมล็ดบริเวณบ่าชอกภายใต้ฝาปิดสูนวด และแผ่นรองรับเมล็ดซึ่งอาจคาดเดียงไม่เพียงพอ ทั้งพบว่าการสะสมภายในชุดสูนวดเป็นระยะเวลานานและเกิดการงอกขึ้น (รูปที่ 3)

เป็นส่วนประกอบที่มีการทำความสะอาดน้อยที่สุด จะดำเนินการก็ต่อเมื่อมีการอุดตัน กรณีหลังการเกี่ยวข้าวสดมากหรือฝนตก และเมื่อเสร็จสิ้นฤดูการเก็บเกี่ยว มีปัญหาการสะสมกับทุกเครื่องที่ทำการทดสอบสุ่มเก็บตัวอย่าง โดยเฉพาะด้านใบพัดตีฟาง ซึ่งเกิดจากเทคโนโลยีการออกแบบของชุดสูนวดไทย เกิด

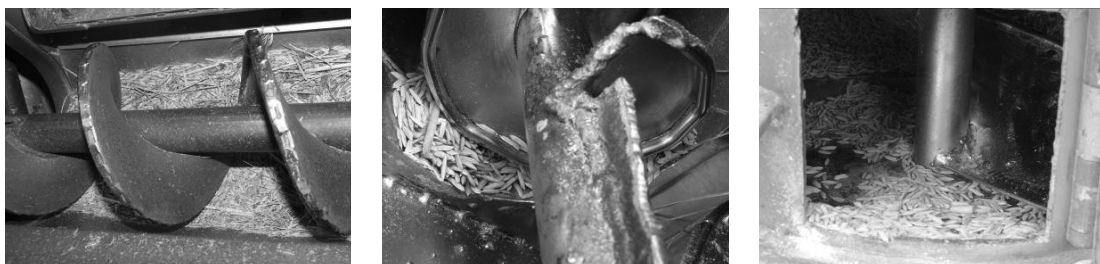
รูปที่ 5 วัสดุตกค้างในเกลียวนอนกลับไปนวดซ้ำ (ก, ข) และในเกลียวลำเลียงขึ้นถังเก็บ (ค)

นอนดังกล่าว และมีมากขึ้นเมื่อระยะห่างระหว่างปลายใบเกลียวลำเลียงกับท้องรางมากขึ้น (รูปที่ 5) นอกจากนี้โดยส่วนใหญ่จะอยู่ในตำแหน่งที่เข้าไปทำความสะอาดได้ยาก การออกแบบให้สามารถเปิด-ปิดท้องรางดังกล่าวเป็นแนวทางหนึ่งที่จะช่วยให้ทำความสะอาดได้ง่ายแต่มีข้อจำกัดและควรคำนึงถึงในการออกแบบคือการได้แนวศูนย์ ความแข็งแรง และบางเครื่องมีปัญหาเรื่องพื้นที่ปิด-เปิดที่เบียดชิดกับส่วนประกอบอื่นมากเกินไป

เป็นการขนถ่ายวัสดุแบบเกลียวลำเลียงบนรางที่วางในแนวนอน เช่นเกลียวนอนข้าวลิบ เกลียวนอนข้าวดี และเกลียวนอนกันถังเก็บ ซึ่งจะมีการไหลตกค้างของข้าวเปลือกตลอดความยาวราง ของทุกรา

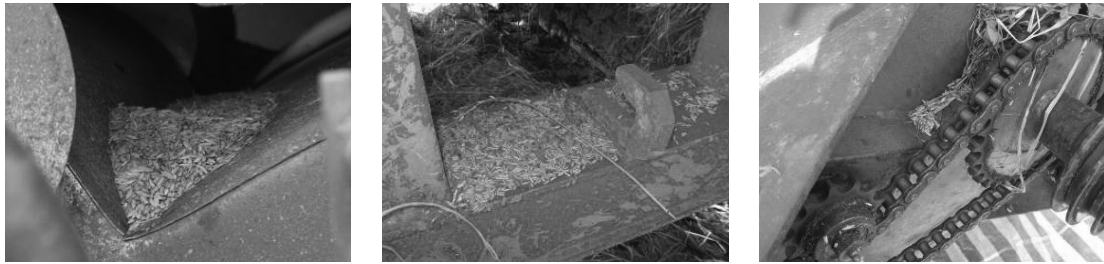
รูปที่ 6 เมล็ดข้าวเปลือกและวัสดุอื่นๆ ตกค้างตามโครงช่วงล่างและส่วนอื่นรอบเครื่องเกี่ยวนวด

มีการสะสมตามซอกและโครงต่างๆ (รูปที่ 6) จำเป็นต้องทำความสะอาด โดยอาจใช้ลมเป่า ส่วนบริเวณช่วงล่างโดยเฉพาะการมีคันทัดอาจจำเป็นต้องใช้น้ำแรงดันสูงในการล้างใหญ่
