**การประยุกต์สำรวจวัดสภาพต้านทานไฟฟ้าแบบ 2 มิติ เพื่อตรวจลักษณะภายในของทำนบกั้นดินของอ่างเก็บน้ำเพื่อการชลประทาน ในพื้นที่ภาคตะวันออกเฉียงเหนือของประเทศไทย**

## **Applied 2-D Resistivity Survey for Determination of an Internal Structure of an Earth-fill Embankment of Irrigation Reservoirs in the Northeastern Thailand**

เพียงดา สาตารักษ์\* และสาคร แสงชมพู

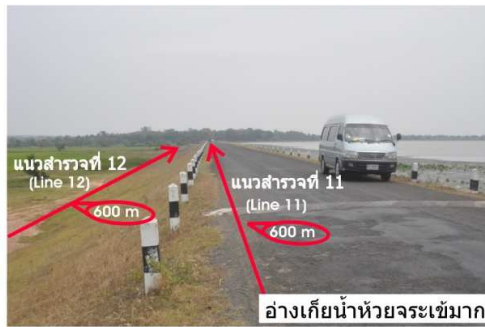
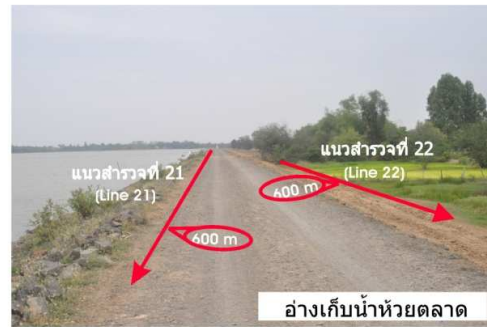
รูปที่ 3. ภาพถ่ายแสดงแนวสำรวจ และผลการสำรวจวัดสภาพต้านทานไฟฟ้า (ก) อ่างเก็บน้ำห้วยจระเข้มาก (ข) อ่างเก็บน้ำห้วยตลาด

อ่างเก็บน้ำห้วยจระเข้มาก (รูปที่ 3) จากผลการสำรวจสภาพต้านทานไฟฟ้าใต้ผิวดิน ตามแนวสำรวจบริเวณพื้นดิน พบค่าสภาพต้านทานไฟฟ้าต่ำที่ได้ฐานพื้นดิน ซึ่งอ่างเก็บน้ำบริเวณนี้ฐานรากมีแนวโน้มขมอมให้น้ำซึมผ่านได้บ้าง และพบค่าสภาพต้านทานไฟฟ้าอยู่ในช่วง 4 ถึง 140

โอห์ม-เมตร ค่าสภาพต้านทานไฟฟ้าสูงที่ชั้นบน และเป็นขอบเขตสภาพต้านทานไฟฟ้าต่ำ จากนั้น มีค่าสภาพต้านทานไฟฟ้าสูงขึ้นตามลำดับ เป็นไปตามสมมติฐานกรณีที่ 2 (รูปที่ 1ข) ที่ฐานของ ทำนบดินฝั่งซ้ายน้ำ พบพื้นที่บางส่วนมีผลึกเกลือ โพล์ที่ผิวดิน การเปลี่ยนแปลงค่าสภาพต้านทาน ไฟฟ้าไม่เป็นไปตามแนวราบ และสภาพต้านทาน ไฟฟ้าต่ำระหว่างระยะ 230 เมตร และ 300 เมตร บ่งบอกได้ว่าสภาพใต้ผิวดินมีความไม่เป็นเนื้อ

เดียวกัน ขอบเขตของสภาพต้านทานไฟฟ้าต่ำ อาจ เกิดจากการไหลซึมผ่านของน้ำในอ่างเก็บน้ำ ควร มีการสำรวจซ้ำในช่วงฤดูน้ำมาก

อ่างเก็บน้ำห้วยตลาด (รูปที่ 3) แนวสำรวจ บริเวณทำนบดิน พบสภาพต้านทานไฟฟ้าอยู่ใน ช่วง 5 ถึง 90 โอห์ม-เมตร และพบว่ามีการ เปลี่ยนแปลงสภาพต้านทานไฟฟ้าต่ำ แสดงเป็น ขอบเขต เป็นไปตามสมมติฐานในกรณีที่ 2 ที่ แสดงในรูปที่ 1 (ข) ที่คาดว่าพบค่าสภาพต้านทาน

ไฟฟ้าต่ำได้ทำนบดิน และได้ฐานของทำนบดิน และแนวสำรวจบริเวณฐานทำนบดินฝั่งท้ายน้ำ และบนทำนบดิน มีสภาพการเปลี่ยนแปลงของค่าสภาพต้านทานไฟฟ้าจำเพาะคล้ายคลึงกัน การไหลซึมได้ฐานของทำนบดินบริเวณนี้แสดงการไหลในวัสดุค่อนข้างเป็นแบบเนื้อเดียวกัน เพราะพบการเปลี่ยนแปลงในแนวอนคล้ายคลึงกัน

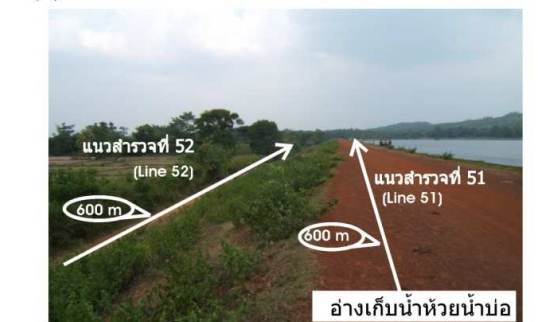
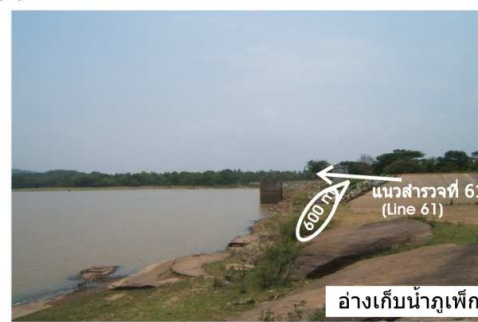
รูปที่ 5. ภาพถ่ายแสดงแนวสำรวจ และผลการสำรวจวัดสภาพต้านทานไฟฟ้า (ก) อ่างเก็บน้ำห้วยน้ำบ่อ (ข) อ่างเก็บน้ำ ภูเพ็ก

**อ่างเก็บน้ำห้วยน้ำบ่อ (รูปที่ 5)** แนวสำรวจบริเวณทำนบดินพบสภาพต้านทานไฟฟ้า แบบไม่เป็นเนื้อเดียวกัน แตกต่างกันเป็นช่วงๆ คล้ายกับแนวสำรวจของอ่างเก็บน้ำพุทธอุทยาน และอ่างเก็บน้ำห้วยทรายขมิ้น แสดงถึงความไม่เป็นเนื้อเดียวกันของทำนบดิน แนวสำรวจได้ทำนบดิน พบค่าสภาพต้านทานไฟฟ้าสูงเป็นขอบเขต ซึ่งไม่

เป็นไปตามสมมติฐานของการรั่วซึม อ่างเก็บน้ำห้วยน้ำบ่อจึงแปลความหมายได้ว่า ไม่มีการไหลของน้ำได้ฐานทำนบดินในช่วงความลึกที่ทำการสำรวจ

**อ่างเก็บน้ำภูเพ็ก (รูปที่ 5)** แนวสำรวจบริเวณทำนบดิน และฐานทำนบดินท้ายอ่างเก็บน้ำ พบสภาพต้านทานไฟฟ้า แบบไม่เป็นเนื้อเดียวกัน ซึ่งเป็นผลจากหินทรายที่ไหลบางส่วนอยู่บริเวณพื้นที่อ่างเก็บน้ำ
