## การศึกษาสิ่งอำนวยความสะดวกสำหรับนักท่องเที่ยว กลุ่มคนพิการที่มีผลต่อคุณค่าของเมืองเก่ารัตนโกสินทร์ชั้นใน

### A Study of Facilities for Tourists with Disabilities on the Value of the Inner Rattanakosin Old Town

<sup>1,2</sup> ภาควิชาภูมิสถาปัตยกรรม คณะสถาปัตยกรรมศาสตร์ จุฬาลงกรณ์มหาวิทยาลัย

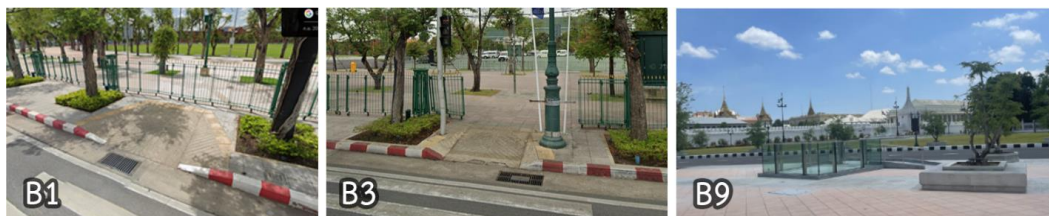
ภาพที่ 2 ทางลาด B1, B3 รอบสนามหลวง และทางลาด B9 บริเวณลิฟท์ลงอุโมงค์หน้าพระลาน

เนื่องจากสนามหลวงมีลักษณะเป็นที่โล่งกว้างล้อมรอบด้วยแนวต้นไม้ การสร้างสิ่งอำนวยความสะดวกประเภททางลาดที่อยู่ในระดับพื้น มีขนาดเล็กและไม่มีราวจับ จึงไม่ค่อยมีผลต่อกายภาพของโบราณสถานและไม่มีผลกระทบกับบรรยากาศโดยรวมมากนัก อีกทั้งไม่ได้บดบังทัศนียภาพของพระบรมมหาราชวังและอาคารโดยรอบที่เป็นภาพจำของสนามหลวง และการที่ไม่มีสิ่งปลูกสร้างถาวรอื่นใดอีกเช่น ห้องน้ำห้องส้วม จึงไม่เกิดผลกระทบเพิ่มขึ้นนัก นอกจากนี้การก่อสร้างอุโมงค์ทางเดินลอดถนนมหาราชการมีความพยายามที่จะไม่สร้างอาคารที่สูงจนบดบังภูมิทัศน์วัดพระแก้วโดยใช้บันไดเลื่อนแบบใช้งานกลางแจ้ง ไม่มีหลังคา และใช้วัสดุกระจกโปร่งมองผ่านได้

สรุปผลการประเมินสิ่งอำนวยความสะดวกคนพิการในบริเวณนี้มีผลกระทบต่อโบราณสถานและภูมิทัศน์ประวัติศาสตร์เล็กน้อย

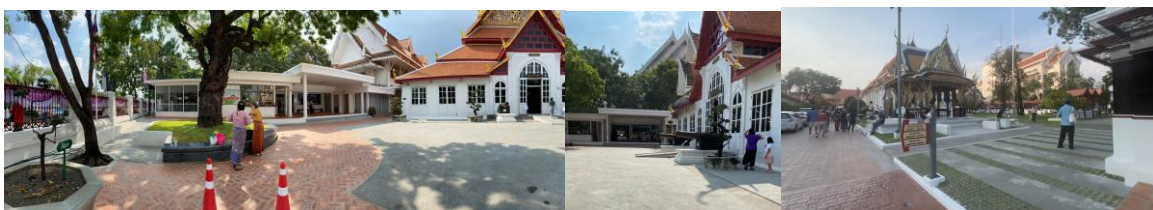
ภาพที่ 3 การออกแบบเพื่อรองรับการใช้งานของคนพิการในพิพิธภัณฑ์สถานแห่งชาติ พระนคร  
(ผู้วิจัย, ถ่ายเมื่อ 21 พฤศจิกายน 2564, 23 มีนาคม 2566)

พื้นที่บริเวณทางเข้าด้านหน้าพิพิธภัณฑ์สถานแห่งชาติพระนครที่ได้รับการปรับปรุงภูมิทัศน์ใหม่ มีการออกแบบเพื่อการใช้งานในพื้นที่ที่จำกัดเพื่ออำนวยความสะดวกแก่คนทั่วไปและเพื่อคนพิการ เลือกจัดวางตำแหน่งของสิ่งอำนวยความสะดวกกลุ่มคนพิการที่ไม่รบกวนกับผังโบราณเดิม และเลือกรูปแบบร่วมสมัยที่กลมกลืนกับโบราณสถาน ไม่ขัดแย้งแต่ยังแยกแยะได้ว่าเป็นสิ่งทำขึ้นใหม่ และยังนำเอกลักษณ์ไทยมาประยุกต์ใช้ในงานจึงเป็นการส่งเสริมความเป็นพื้นที่ประวัติศาสตร์ไว้ได้ชัดเจน การออกแบบที่จอดรถในบริเวณทางเข้าด้านหน้าพิพิธภัณฑ์ซึ่งมีพื้นที่จำกัด เป็นตำแหน่งที่อาจมีผลบดบังบางส่วนของอาคารพระที่นั่งศิวโมกขพิมาน ที่จอดรถจึงถูกออกแบบให้เหมือนดังเป็นส่วนหนึ่งของลานหน้าอาคาร

โดยใช้วัสดุพื้นที่มีสีสันทันและพื้นผิวไม่ขัดแย้งกับโบราณสถาน ประยุกต์ใช้การย่อมุมแบบศิลปะไทยกับองค์ประกอบภูมิทัศน์ ส่งเสริมอัตลักษณ์ความเป็นไทยของสถานที่ ในบริเวณใกล้เคียงกันมีการออกแบบช่องทางลาดไว้เพื่อให้คนพิการสามารถขึ้นบนพื้นที่ต่างระดับไปยังสวนต้อนรับและร้านค้าได้ มีการออกแบบป้ายสัญลักษณ์เพื่อคนพิการที่ชัดเจนแต่เลือกใช้รูปแบบที่ไม่รบกวนบรรยากาศโดยรวม ส่วนหน้าลานโล่งหน้าศาลาลงทรงและพระที่นั่งพุทไธสวรรย์ มีการออกแบบพื้นปรับระดับโดยการใช้ทางลาดแทนการใช้บันได ทั้งคนพิการและคนทั่วไปสามารถใช้ได้เป็นทางเดียวกัน พื้นทางใช้วัสดุ รูปแบบ สีสันทัน ส่งเสริมเอกลักษณ์ของสถานที่ ไม่ดูแปลกแยกแตกต่างออกจากพื้นที่ทางทั่วไป ถึงจะไม่ใช้ทางลาดแยกออกโดยเฉพาะสำหรับคนพิการแต่กระนั้นก็ยังอำนวยความสะดวกให้คนพิการเข้าถึงพื้นที่ได้เหมือนคนทั่วไป

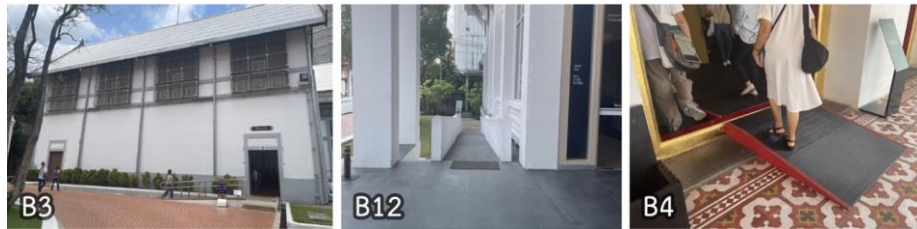
ภาพที่ 4 ทางลาดถาวร และทางลาดชั่วคราวในพิพิธภัณฑ์สถานแห่งชาติ พระนคร

ทางลาดเข้าอาคารจัดแสดงที่เป็นอาคารโบราณสถานส่วนใหญ่ถูกจัดวางในตำแหน่งที่กลมกลืนไปกับรูปด้านของโบราณเดิม หากอาคารโบราณใดมีข้อจำกัด เช่น ประตูแคบ คนทั่วไปต้องใช้ทางเข้าออกเดียวกับคนพิการ หากทำทางลาดถาวรจะมีผลกระทบกับรูปด้านอาคาร ทางพิพิธภัณฑ์จึงหลีกเลี่ยงด้วยการเลือกใช้ทางลาดแบบติดตั้งไม่ถาวร แต่ข้อเสียของทางลาดไม่ถาวรเหล่านั้น คือ วัสดุผิวทำด้วยยางสีเทาจึงทำให้พื้นผิวเห็นเด่นชัดจากระยะไกล ดูไม่กลมกลืนไปกับบรรยากาศโดยรวมเท่าใดนัก ทางลาดในพื้นที่ภายนอกอาคารทั่วไปโดยรวมแล้วมีการเลือกจัดวางตำแหน่งให้ไม่กระทบกับแนวแกนผังพื้นที่และที่เว้นว่างโบราณซึ่งเป็นผลดีที่ช่วยรักษาภาพลักษณ์องค์รวมไว้ได้ ห้องนำคนพิการถูกจัดวาง รวมกลุ่มกับห้องนำสำหรับคนทั่วไป โดยจัดวางตำแหน่งไว้ในพื้นที่ส่วนบริการที่ตั้งอยู่ด้านหลังอาคารทำการ มีป้ายบอกทางชัดเจนแต่ไม่เห็นเด่นชัดจากพื้นที่ทางเข้าและทางเดินหลักของพิพิธภัณฑ์

สรุปผลการประเมินสิ่งอำนวยความสะดวกคนพิการในบริเวณนี้มีผลกระทบต่อโบราณสถานและภูมิทัศน์ประวัติศาสตร์เล็กน้อย

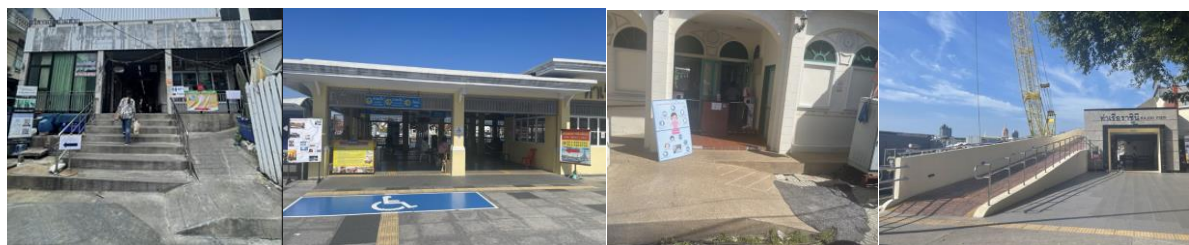
ภาพที่ 5 ท่าพระจันทร์, ท่าช้าง, ท่าเตียน และท่าราชินี  
(ผู้วิจัย, ถ่ายเมื่อ 3 กันยายน 2566)

ท่าพระจันทร์ ลานด้านหน้าอาคารท่าเรือเป็นลานราบ ส่วนอาคารท่าเรืออยู่สูงกว่าลานประมาณ 1.20 เมตร ทางลาดจากลานด้านหน้าเข้าสู่อาคารท่าเรือเป็นทางลาดที่ต่อเติมเพิ่มขึ้น มีลักษณะเป็นทางลาดชัน หักศอก สร้างความไม่เป็นระเบียบ เกะกะ เป็นผลเชิงลบกับสถานที่

ท่าช้าง ส่วนลานและสิ่งอำนวยความสะดวกนักท่องเที่ยวถูกออกแบบโดยคำนึงถึงการใช้งานเป็นหลัก มีรูปแบบลักษณะเรียบง่ายทั่วไป ไม่เน้นเอกลักษณ์ความเป็นไทย มีข้อเสียที่ป้ายสัญลักษณ์เพื่อคนพิการมีขนาดใหญ่เกินความจำเป็นและใช้สีโดดเด่น จึงเห็นชัดตัดกับบรรยากาศโดยรวมอย่างมาก

ท่าเตียน ทางลาดมีขนาดเล็กกว่ามาตรฐาน แม้ไม่มีผลต่อบรรยากาศโดยรวมเท่าใดนักแต่ก็ไม่ส่งเสริมภาพลักษณ์เช่นกัน

ท่าราชินี อาคารมีขนาดค่อนข้างใหญ่ ตั้งอยู่ปลายแนวคลองคูเมืองเดิม ออกแบบสร้างใหม่โดยกรมเจ้าท่า แล้วเสร็จปลายปี พ.ศ. 2565 รูปแบบสถาปัตยกรรมแนวสมัยใหม่ ไม่เน้นเอกลักษณ์ไทย อาคารมีทางลาดขนาดใหญ่เพื่อให้นักท่องเที่ยวขึ้นไปชมทิวทัศน์ได้ แต่ด้วยที่ตั้งและขนาดจึงบดบังทัศนียภาพบางส่วนของแม่น้ำไป

สรุปผลการประเมินสิ่งอำนวยความสะดวกคนพิการในบริเวณท่าพระจันทร์ ท่าเตียน และท่าราชินี มีผลกระทบต่อบรรณสถานและภูมิทัศน์ประวัติศาสตร์มาก ส่วนท่าช้างมีผลกระทบเล็กน้อยถึงปานกลาง

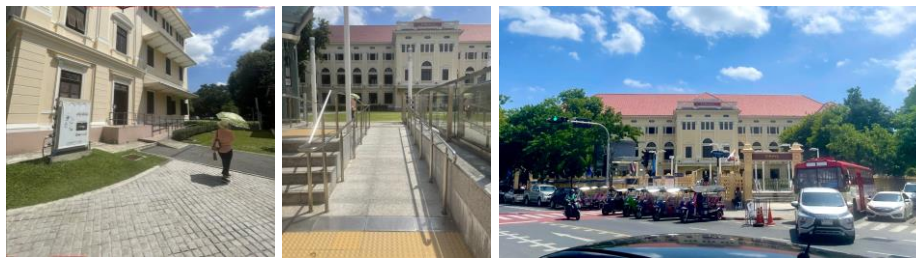
ภาพที่ 6 มิวเซียมสยาม (ผู้วิจัย, ถ่ายเมื่อวันที่ 3 กันยายน 2566)

ทางลาดต่าง ๆ ได้รับการออกแบบให้เข้ากับอาคารโบราณสถานด้วยสีและวัสดุ ตำแหน่งของทางลาดไม่ขัดแย้งทำลายผังรวมของพื้นที่ บริเวณทางเข้าอาคารมีการทำทางลาดและแผ่นทางเท้าสำหรับคนพิการทางสายตาหรือเบรลล์บล็อกที่มีสีกลมกลืนกับบริบทรอบข้าง

นอกจากนี้ ทางออกของสถานีรถไฟฟ้าใต้ดินสนามไชย ด้านหน้าอาคารพิพิธภัณฑฯ ถูกจัดวางอยู่ในแกนหลักที่ส่งเสริมผังเดิมของการวางอาคาร ตัวบันไดเลื่อนทางขึ้น-ลงเป็นแบบใช้งานกลางแจ้ง ไม่มีหลังคาป้องกันแดดและฝนตก เพื่อไม่ให้บดบังทัศนียภาพของอาคารโบราณ ลิฟท์ขนส่งคนทั้งมวลรวมถึงองค์ประกอบอื่น ๆ ใช้วัสดุกระจกที่สะท้อนสภาพแวดล้อมโดยไม่ขัดแย้งแต่มีความล้าสมัย

สรุปผลการประเมินสิ่งอำนวยความสะดวกคนพิการในบริเวณนี้มีผลกระทบต่อบรรณสถานและภูมิทัศน์ประวัติศาสตร์เล็กน้อย

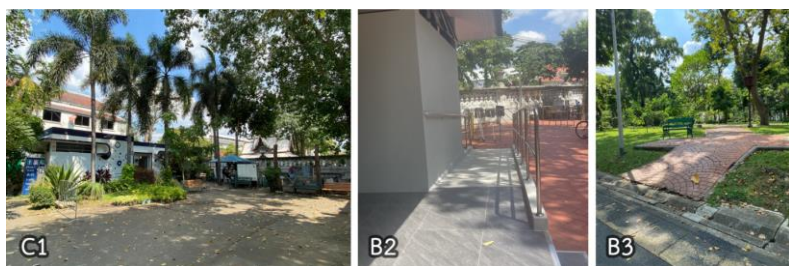
ภาพที่ 7 ห้องน้ำ และทางลาดในสวนสราญรมย์  
(ผู้วิจัย, ถ่ายเมื่อวันที่ 19 พฤศจิกายน 2563, 3 กันยายน 2566)

สวนสราญรมย์เป็นโบราณสถานประเภทสวนประวัติศาสตร์ ลักษณะของผังโบราณและบรรยากาศจึงเป็นสิ่งสำคัญที่ยังต้องรักษาไว้ จากการปรับปรุงเพื่อการใช้งานสำหรับคนทั้งมวล กองสวนสาธารณะ กรุงเทพมหานคร ได้ทำการเพิ่มเติมสิ่งอำนวยความสะดวกหลักคือห้องน้ำและทางลาดเข้าในบริเวณริมรั้วด้านทิศตะวันออก ส่วนพื้นทางเดินทั่วไปไม่มีความต่างระดับมากจึงไม่ต้องอาศัยทางลาด บริเวณศาลากระโจมแตรและอาคารเก่าไม่พบทางลาด อาคารห้องน้ำใหม่มีทางลาดเพื่อคนพิการซึ่งโดยตำแหน่งที่ตั้งมีผลกระทบต่องานพื้นสวนโบราณเล็กน้อย รูปแบบเป็นแบบทั่วไปไม่ส่งเสริมเอกลักษณ์ของพื้นที่

สรุปผลการประเมินสิ่งอำนวยความสะดวกคนพิการในบริเวณนี้มีผลกระทบต่องานโบราณสถานและภูมิทัศน์ประวัติศาสตร์ปานกลาง
