## บทความวิจัย

จาตุรนต์ พิบูลย์\* และ สุภาณิต วิเศษสาธิต

Ban Laem Pho village, Phum Rieng, Chaiya district, Surat Thani province, a fishing community, has faced a housing security problem due to the expansion of the community beyond the leased area from The Treasury Department. The objectives of this research are to first raise awareness of the community and encourage local participation in issue analysis, and secondly, to facilitate the collaborative process of collecting requirements for community development, notwithstanding the community's limitations. The participatory principles include the involvement of local people, the support of joint parties, namely, government organizations, local offices, and educational organizations. The collaboration can strengthen the community in the way that they can suggest a community development plan to government organizations, especially, the ones owning the land for long-term leases. Concurrently, government organizations need to provide support to housing security. In the participation of the design process, there are four steps: 1) creating a database for design; 2) engaging design; 3) presentations and 4) driving the design from maste

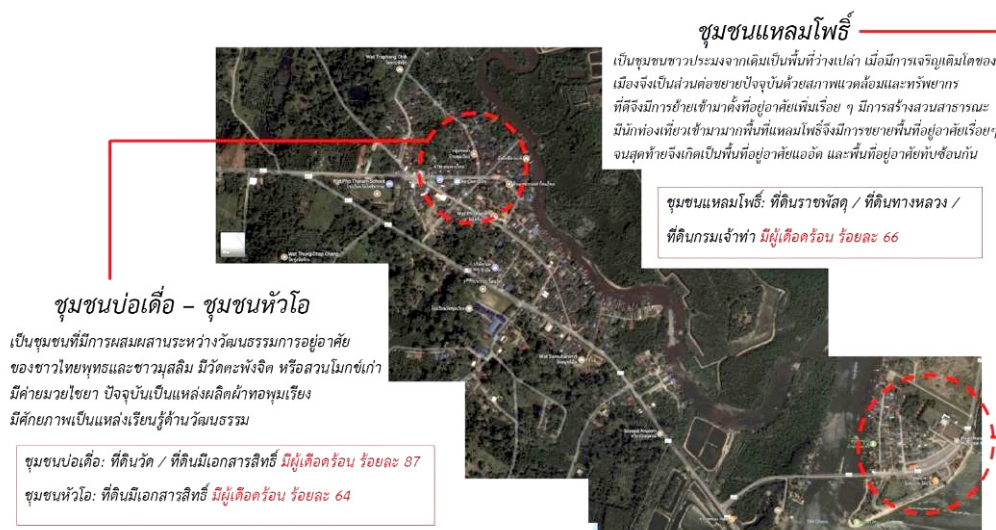
ภาพที่ 2 ตำแหน่งชุมชนที่มีความเดือดร้อนด้านที่อยู่อาศัย

ทั้ง 9 ชุมชน ในตำบลพุมเรียงมีพื้นที่บางส่วนของที่อยู่อาศัยอยู่ในสถานะบุกรุกที่ดินของรัฐ และการเช่ากรรมสิทธิ์ที่ดินวัดเพื่อการอยู่อาศัย โดยเฉพาะใน 3 ชุมชนหลัก ได้แก่ ชุมชนบ่อเต็อ ชุมชนหัวโอบ และชุมชนบ้านแหลมโพธิ์ ดังภาพที่ 2 ซึ่งถือว่าเป็นพื้นที่ที่มีความไม่มั่นคงด้านที่อยู่อาศัยและต้องได้รับการแก้ไขจากภาครัฐและเอกชน โดยเมื่อพิจารณาต้นทุนด้านกายภาพ เศรษฐกิจ สังคม วัฒนธรรมและสิ่งแวดล้อมของทั้ง 3 ชุมชน พบว่า ชุมชนบ้านแหลมโพธิ์มีจำนวนครัวเรือนของผู้เดือดร้อนน้อยกว่าชุมชนบ่อเต็อ แต่เป็นชุมชนที่ประสบปัญหาข้อพิพาทด้านที่ดินในกรรมสิทธิ์

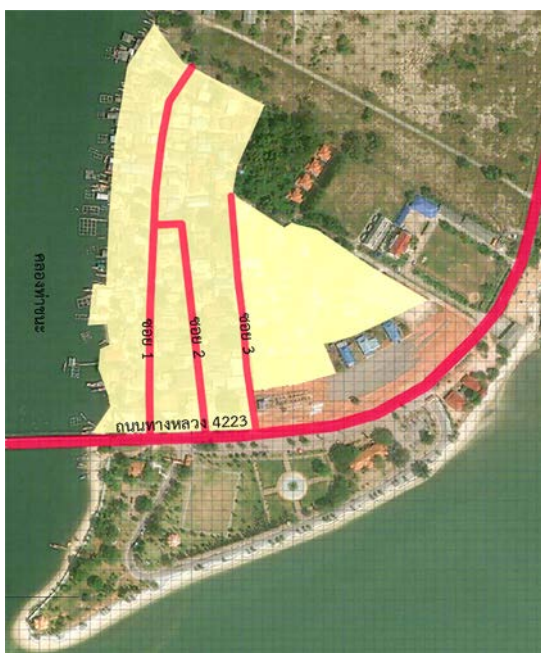
ภาพที่ 3 (ก) ขอบเขตที่ตั้งชุมชน ที่ดิน ถนน ซอย ของชุมชนบ้านแหลมโพธิ์ และ (ข) สถานที่สำคัญรอบ ๆ พื้นที่ชุมชนบ้านแหลมโพธิ์

ที่ครอบครองเท่านั้น จึงไม่มีการจัดวางผังชุมชน มีเพียงหน่วยงานส่วนท้องถิ่นที่สนับสนุนระบบสาธารณูปโภคและสาธารณูปการ ได้แก่ ถนน ซอย ระบบการดูแลสุขภาพชุมชน เท่านั้น ปัจจุบันมีจำนวนผู้อยู่อาศัยทั้งสิ้น 196 ครอบครัว และมีประชากรจำนวน 384 คน โดยอาศัยอยู่ในพื้นที่ซอย 1 และซอย 2 จำนวน 123 ครอบครัว และพื้นที่ซอย 3 จำนวน 73 ครอบครัว ซึ่งภาพรวมที่ตั้งชุมชนบ้านแหลมโพธิ์ (ภาพที่ 3)

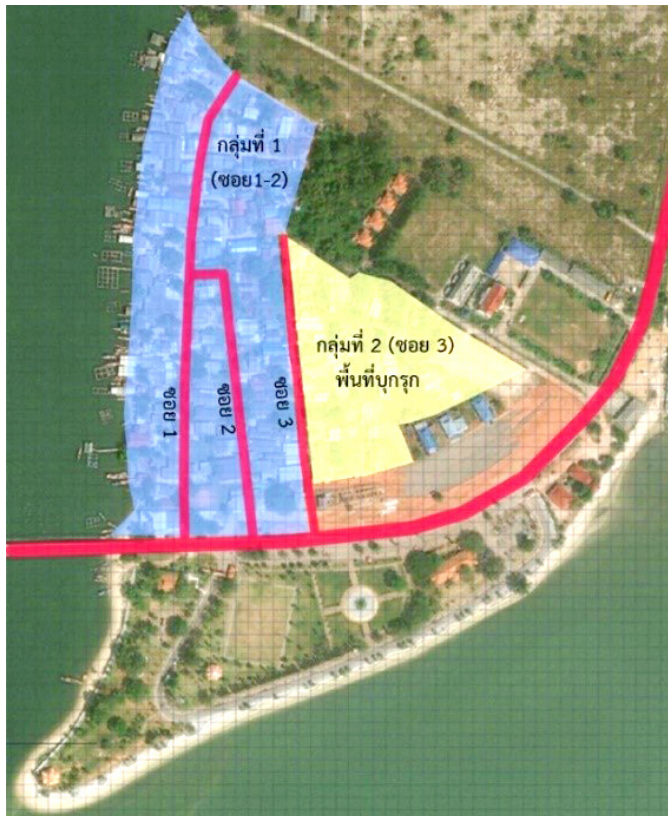
ภาพที่ 5 ลักษณะทางกายภาพของพื้นที่กลุ่มที่ 1 (ซอย 1 และ 2) ที่เป็นผู้ได้รับสิทธิในการเช่าที่ดิน และกลุ่มที่ 2 (ซอย 3) เป็นผู้ที่ยังไม่ได้รับสิทธิในการเช่าที่ดิน

จากการลงพื้นที่สำรวจเบื้องต้นร่วมกับเจ้าหน้าที่ของสถาบันพัฒนาองค์กรชุมชน (องค์การมหาชน) ในประเด็นที่อยู่อาศัยและการถือกรรมสิทธิ์ของที่ดินและการวิเคราะห์ผังชุมชนทำมือของคนในชุมชนสามารถแบ่งออกเป็น 2 กลุ่มหลัก ๆ ได้แก่ กลุ่มที่ 1 เป็นผู้ได้สิทธิ์ในการเช่าที่ดินราชพัสดุจากกรมธนารักษ์ซึ่งเป็นที่ดินที่อยู่ในซอย 1 และ 2 แต่ขาดการซ่อมแซมบ้านพักอาศัยให้มีความมั่นคงแข็งแรง และกลุ่มที่ 2 เป็นผู้ที่ยังไม่ได้รับสิทธิ์ในการเช่าที่ดิน (พื้นที่บุกรุก) โดยทั้งหมดเป็นที่ดินในซอย 3 (ภาพที่ 5)

ลักษณะทางกายภาพของกลุ่มที่ 1 จะมีระบบสาธารณูปโภคที่ดี มีระบบทางสัญจรที่ชัดเจน มีถนนเป็นคอนกรีตเสริมเหล็กกว้าง 4 เมตร แบ่งขอบเขตของบ้านแต่ละหลังชัดเจน มีบ้านเลขที่ ลักษณะของที่พักอาศัยมีความมั่นคงแข็งแรง มีระบบประปาชุมชนและมีไฟฟ้าจากการไฟฟ้าส่วนภูมิภาคทุกครัวเรือน โดยลักษณะของการ

อยู่อาศัยมีหลายรูปแบบ เช่น อยู่อาศัยเอง ปล่อยเช่า เป็นบ้านพักสำหรับคนงานในพื้นที่ เป็นต้น กลุ่มที่ 2 มีระบบทางสัญจรเฉพาะถนนทางเข้าหลักที่เป็นคอนกรีตเสริมเหล็กกว้าง 4 เมตร มีการปลูกสร้างที่อยู่อาศัยกระจายตัวไม่เป็นระเบียบ ไม่มีทางสัญจรภายในที่ชัดเจน จากการประเมินทางกายภาพเบื้องต้นของที่พักอาศัยในกลุ่มที่ 2 (ภาพที่ 6) พบว่ามีการปลูกสร้างบ้านที่ใช้โครงสร้างหลักเป็นคอนกรีตและไม้ ร้อยละ 81 รองลงมาเป็นโครงสร้างไม้และผาจาก ร้อยละ 10 โครงสร้างไม้และสังกะสี ร้อยละ 8 โครงสร้างไม้ ร้อยละ 1 ตามลำดับ รวมถึงจากการประเมินสภาพของบ้านพักอาศัยพบว่าบ้านพักอาศัยที่มีสภาพแข็งแรง ร้อยละ 41 บ้านที่ต้องซ่อมแซม ร้อยละ 36 บ้านที่มีลักษณะเป็นครัวซ้อน ร้อยละ 13 บ้านที่ต้องการก่อสร้างใหม่ ร้อยละ 5 และบ้านที่ต้องการต่อเติม ร้อยละ 5 ตามลำดับ

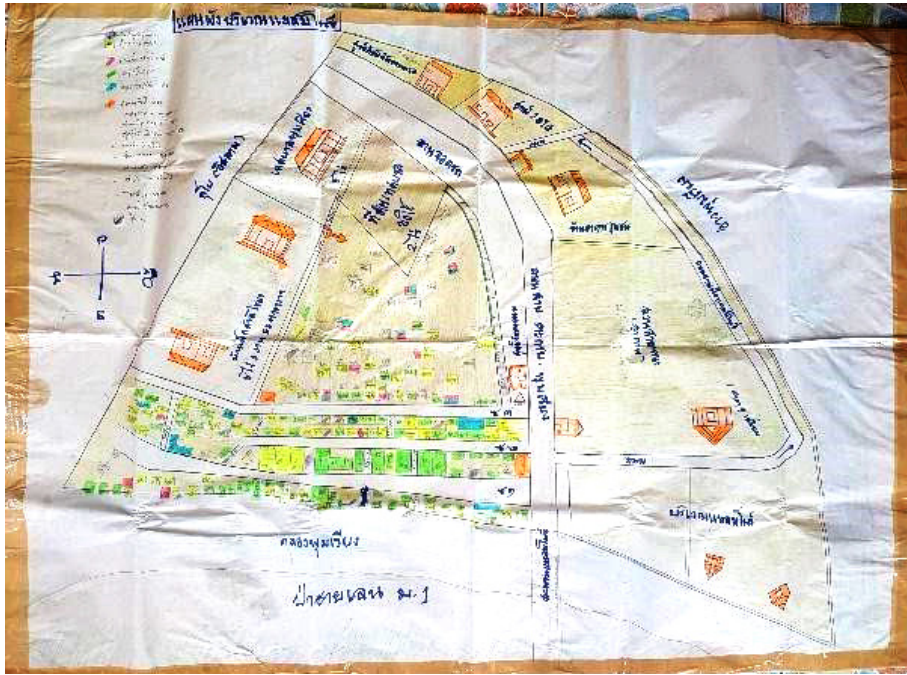
ภาพที่ 7 แผนที่ทำมือโดยผู้นำชุมชน

จากแผนที่ทำมือในภาพที่ 7 พบว่า ชุมชนบ้านแหลมโพธิ์ในพื้นที่กลุ่มที่ 2 ในซอย 3 เป็นพื้นที่ที่ยังไม่ได้ถือกรรมสิทธิ์เช่าที่ดินจากราชพัสดุ เนื่องจากเป็นกลุ่มชาวบ้านที่ขยายตัวออกมาจากพื้นที่ซอยที่ 1 และ 2 เดิม และกลุ่มชาวบ้านที่มีการย้ายถิ่นฐานจากพื้นที่อื่น ทำให้สภาพของที่อยู่อาศัยในพื้นที่ซอย 3 มีการตั้งตำแหน่งที่พักอาศัยอย่างกระจัดกระจาย ไม่มีขอบเขตบ้านและเส้นทางสัญจรภายในที่ชัดเจน ซึ่งจากการไม่มีกรรมสิทธิ์เช่าที่ดินนี้จึงทำให้ไม่ได้รับการสนับสนุนด้านสาธารณูปโภคพื้นฐานจากหน่วยงานรัฐ ได้แก่ ระบบไฟฟ้า ประปา รวมไปถึงระบบการระบายน้ำของชุมชน ทำให้ในช่วงฤดูฝนจะไม่สามารถระบายน้ำได้เกิดการท่วมขังของน้ำ ส่งผลต่อสุขลักษณะที่ไม่ดีต่อการอยู่อาศัยของคนในชุมชน

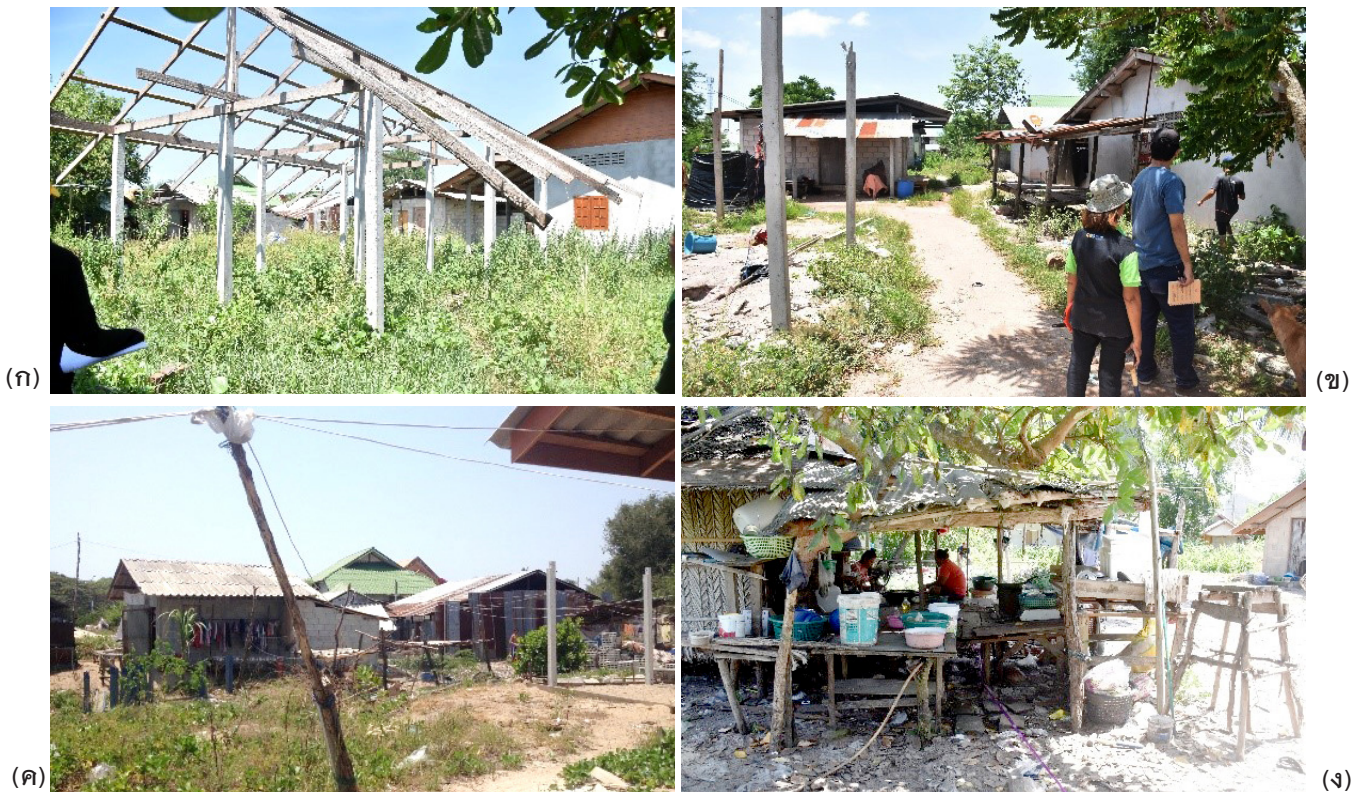
ภาพที่ 8 (ก) การสร้างบ้านบนที่ดินที่ตนเองยังไม่มีกรรมสิทธิ์ถือครอง (ข) ระบบเส้นทางสัญจรในชุมชน (ค) ระบบไฟฟ้าภายในชุมชนที่ต้องต่อพ่วงจากบ้านในซอย 2 และ (ง) รูปแบบสิ่งปลูกสร้างที่ไม่คงทนถาวร

จากข้อมูลข้างต้น ประเด็นปัญหาของชุมชนที่ต้องได้รับการแก้ไขและสภาพของชุมชน (ภาพที่ 8) มีดังนี้ 1) ปัญหาการถือ

ครองกรรมสิทธิ์ที่ดิน ได้แก่ การสร้างบ้านพักอาศัยบนที่ดินของตนเอง ยังไม่มีการถือครองที่ดิน 2) ปัญหาด้านระบบโครงข่ายการสัญจรภายในชุมชน ได้แก่ ไม่มีถนนภายในชุมชนที่ชัดเจน 3) ปัญหาการขาดสาธารณูปโภค ได้แก่ ระบบไฟฟ้าที่ต้องอาศัยการต่อพ่วงจากบ้านในซอย 2 ระบบประปาชุมชน การระบายน้ำและการจัดการขยะ และ 4) ปัญหาความมั่นคงของที่พักอาศัย ได้แก่ ลักษณะของบ้านพักอาศัยที่ปลูกสร้างด้วยวัสดุที่ไม่คงทนถาวร และมีสภาพทรุดโทรม

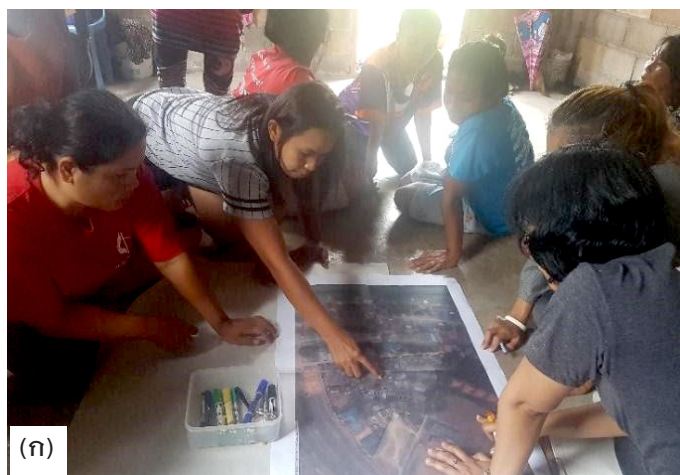
ภาพที่ 9 (ก) กิจกรรมการระบุตำแหน่งที่ตั้งของบ้านพักและเส้นทางสัญจรเดิม และ (ข) ผังแสดงผลการประเมินความมั่นคงของที่พักอาศัยในชุมชน

**ขั้นตอนที่ 4 การลงพื้นที่สำรวจ** โดยใช้กระบวนการเก็บข้อมูลโดยชาวบ้านในชุมชน เพื่อให้คนในชุมชนได้มีส่วนร่วม และมีความรู้สึกเป็นส่วนหนึ่งในการร่วมกันแก้ไขปัญหาชุมชนของตนเองให้ดีขึ้น โดยอาศัยชุดเครื่องมือการเก็บข้อมูลในลักษณะแบบสำรวจที่สรุปจากการประชุมเสวนาในขั้นตอนที่ 3 และผ่านการทดลองใช้งานเบื้องต้นเพื่อทำการเก็บตำแหน่งที่ตั้งขอบเขตการครองที่ดินของแต่ละครัวเรือน การเก็บข้อมูลด้านพฤติกรรมการใช้ประโยชน์พื้นที่ของคนในชุมชน การระบุเส้นทางสัญจรในการเข้าถึงที่พักอาศัยแต่ละหลัง มีการสอบถามพฤติกรรมการใช้งานภายในพื้นที่ต่าง ๆ ของชุมชน เพื่อให้ทราบถึงการเชื่อมต่อของโครงข่ายที่สำคัญ เช่น ระบบทางสัญจรภายในชุมชน การเข้าถึงที่พักอาศัย (ภาพที่ 9)

ผลการประเมินสภาพความมั่นคงของที่พักอาศัย (ตารางที่ 1) ทั้ง 3 รูปแบบ จากบ้านที่ลงสำรวจ จำนวน 73 ครัวเรือนในพื้นที่ซอย 3 สามารถแบ่งออกเป็น บ้านที่ต้องซ่อมแซม จำนวน 50 ครัวเรือน บ้านที่ต้องสร้างใหม่ จำนวน 13 ครัวเรือน และบ้านที่มั่นคงแล้ว (ปรับปรุงเฉพาะระบบสาธารณูปโภค) จำนวน 4 ครัวเรือน โดยมีบ้านพักอาศัยในชุมชนพื้นที่ซอย 3 จำนวน 6 ครัวเรือน ที่ยังไม่เข้าร่วมโครงการเนื่องจากยังไม่เชื่อมั่นในโครงการนี้ โดยข้อสังเกตที่พบ คือ ครัวเรือนที่มีสภาพบ้านที่ค่อนข้างมั่นคงส่วนใหญ่ต้องการของบประมาณไปใช้ในการต่อขยายพื้นที่อาศัยเพิ่มเติมหรือสร้างห้องใหม่ที่ถูกละเลยมากขึ้น และคนในชุมชนที่มีบ้านในลักษณะครอบครัวย้าย ต้องการที่จะปรับปรุงขยายพื้นที่เดิมให้เป็นสัดส่วนมากขึ้น เช่น มีห้องนอนแยก มีพื้นที่ทำครัว พื้นที่ทำงาน เป็นต้น

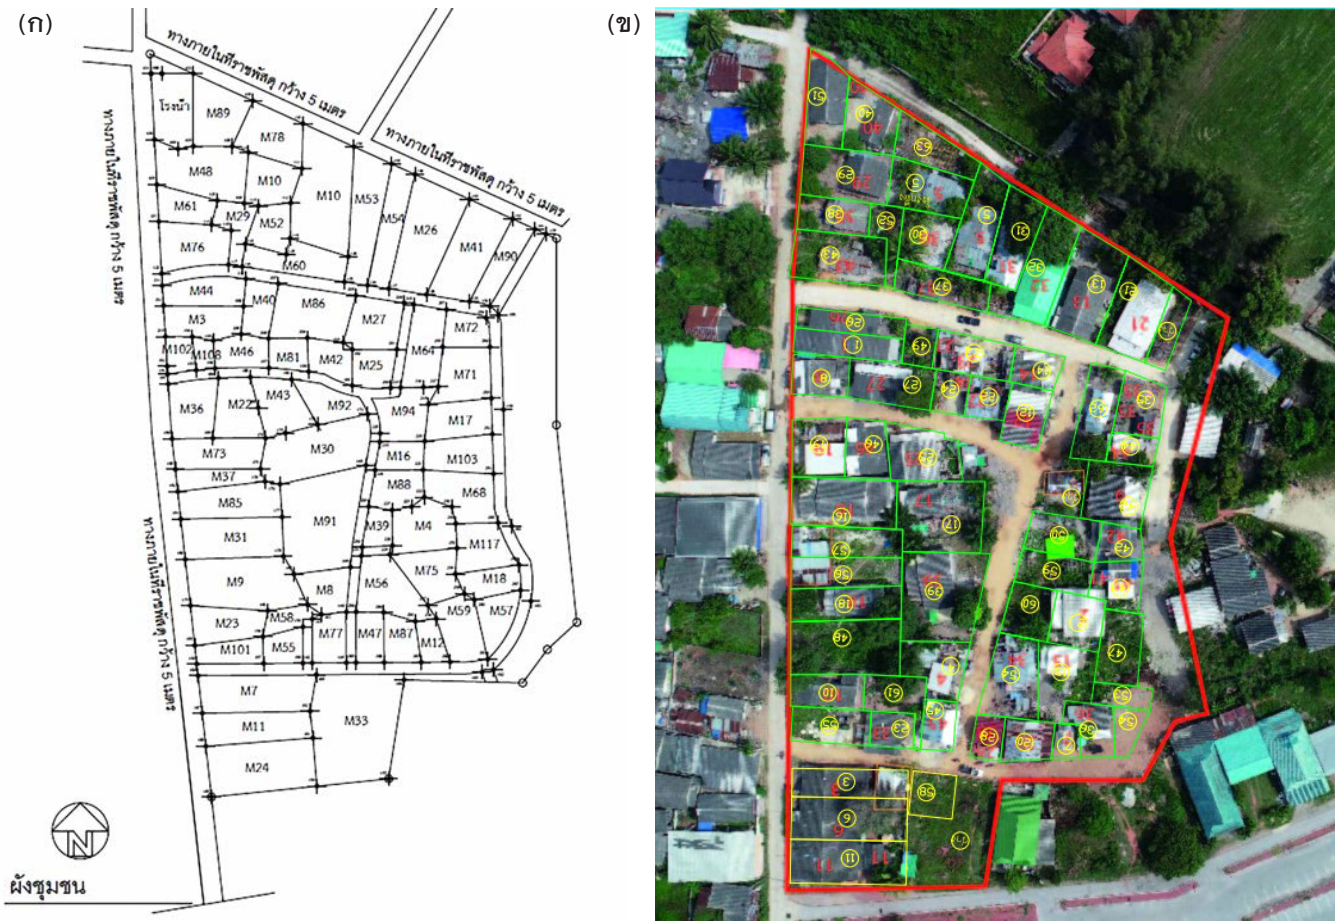
ภาพที่ 11 (ก) การกำหนดขอบเขตผังพื้นที่ของบ้านโดยใช้เครื่องวัด GPS และ (ข) การนำผังที่รังวัดเทียบกับพื้นที่จริง

หลังจากชุมชนได้รับการอนุมัติและงบประมาณสนับสนุนโครงการบ้านมั่นคง โดยงบประมาณถูกแบ่งออกเป็น 2 ส่วนหลัก ๆ คือ 1) งบปรับปรุงสาธารณูปโภค ได้แก่ ถนนภายในชุมชน และรางระบายน้ำ 2) งบประมาณในการพัฒนาที่อยู่อาศัย จำนวน 67 ครัวเรือนที่เข้าร่วมโครงการ โดยแบ่งเป็นบ้านที่ต้องซ่อมแซม จำนวน 50 ครัวเรือน บ้านที่ต้องสร้างใหม่ จำนวน 13 ครัวเรือน และบ้านที่มั่นคงแล้ว (ปรับปรุงเฉพาะระบบสาธารณูปโภค) จำนวน 4 ครัวเรือน ซึ่งชุมชนนำผังที่ออกแบบอย่างมีส่วนร่วมมาใช้ โดยเริ่มจากการรื้อวัดขอบเขตที่ดินของบ้านพักอาศัยแต่ละหลังรวมถึงการวางแนวถนน ซึ่งอาจมีการปรับเปลี่ยนบางส่วนตามความเหมาะสมและตามหน้างานที่เกิดขึ้นจริงเพื่อไม่ให้เกิดผลกระทบจากการสร้างถนน นอกจากนี้ยังได้นำผังที่ดินเปล่ามาเลือกผู้ที่ได้รับสิทธิในการเช่าแปลงย่อยเพิ่มเติม (ภาพที่ 11)

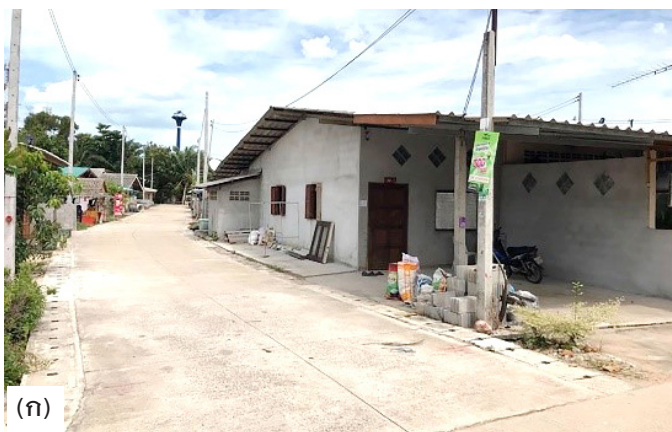
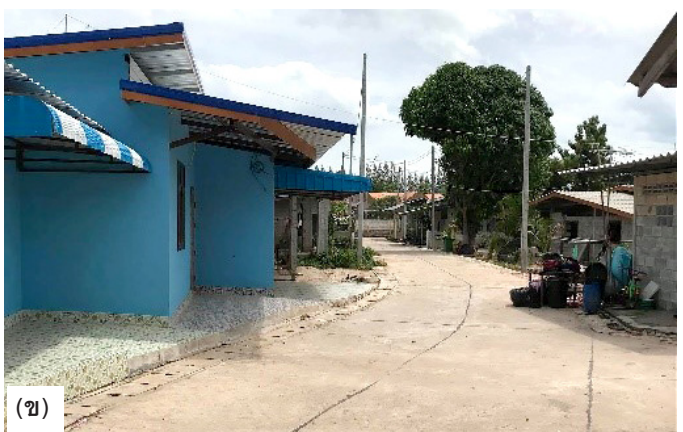
ภาพที่ 12 (ก) สภาพระบบสัญจรภายในและระบบรางระบายน้ำที่เชื่อมต่อกับถนนหลักของซอย 3 และ (ข) สภาพเส้นทางสัญจรภายใน พร้อมระบบรางระบายน้ำภายในชุมชน

1. การเปลี่ยนแปลงระบบทางสัญจรและสาธารณูปโภคภายในชุมชน โดยการนำผังชุมชนที่ร่วมกันออกแบบและงบประมาณจากโครงการบ้านมั่นคงที่ได้รับการอนุมัติ ในส่วนของงบการปรับปรุงสาธารณูปโภคชุมชนจำนวน 2,350,000 บาท มาดำเนินการสร้างระบบทางสัญจรภายในชุมชน เป็นถนนคอนกรีตเสริมเหล็กกว้าง 4 เมตร พร้อมรางระบายน้ำ 2 ฟัง กว้างฝั่งละ 50 เซนติเมตร จำนวน 4 เส้นทาง (ภาพที่ 12) หลังจากการดำเนินการไปบางส่วน ชาวบ้านในชุมชนได้เข้าร่วมประชุมกับ

เทศบาลตำบลพุมเรียง เพื่อของบประมาณเพิ่มเติมในการสร้างถนนคอนกรีตเสริมเหล็กกว้าง 5 เมตร พร้อมรางระบายน้ำ (บริเวณเส้นหลังโรงน้ำ) จำนวน 1 เส้นทาง เพื่อความสมบูรณ์และเชื่อมต่อกันของเส้นทางสัญจรและรางระบายน้ำภายในชุมชน รวมถึงการได้รับงบประมาณสนับสนุนจากการไฟฟ้าส่วนภูมิภาค สาขาอำเภอไชยา ที่เข้ามาติดตั้งระบบไฟฟ้าในชุมชนเพื่อให้ทุกครัวเรือนได้มีไฟฟ้าใช้ ซึ่งในปัจจุบันอยู่ในการดำเนินการติดตั้งเสาและเชื่อมต่อไปยังบ้านพักอาศัยในแต่ละหลัง นอกจากนี้ชาวบ้านในชุมชนยังได้ปรับปรุงพื้นที่โรงน้ำเดิมบางส่วน ให้เป็นพื้นที่ทำงานของกลุ่มสหกรณ์บริการบ้านมั่นคงแหลมโพธิ์ จำกัด และปรับปรุงพื้นที่ในส่วนที่เหลือให้เป็นพื้นที่เอนกประสงค์ สำหรับการจัดประชุมและจัดกิจกรรมของคนในชุมชน ซึ่งผลของการเปลี่ยนแปลงดังกล่าวทำให้ชาวบ้านในชุมชนมีถนนที่สามารถเข้า-ออกที่ที่พักอาศัยของตนเองได้ทุกครัวเรือน รวมถึงมีระบบรางระบายน้ำในชุมชน ทำให้เวลาฝนตกหรือในช่วงฤดูฝนจะไม่ทำให้เกิดน้ำท่วมขังในชุมชน

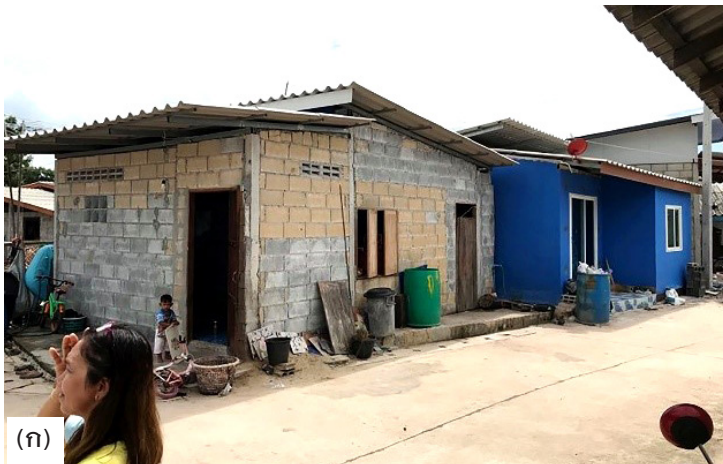
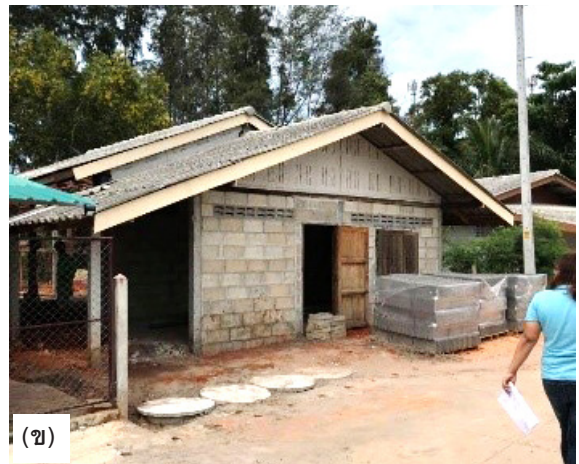
ภาพที่ 13 (ก) สภาพที่พักอาศัยภายในชุมชนหลังได้รับงบประมาณปรับปรุง และ (ข) การใช้วัสดุโครงสร้างของบ้านพักอาศัยที่มีความมั่นคงแข็งแรง

2. การถือครองกรรมสิทธิ์ที่ดินและความมั่นคงของที่พักอาศัย จากงบประมาณของโครงการบ้านมั่นคง ในส่วนของงบอุดหนุนการพัฒนาที่อยู่อาศัย จำนวน 2,820,000 บาท ชาวบ้านในชุมชนได้นำมาจัดสรรและใช้ปรับปรุงที่อยู่อาศัยให้มั่นคงขึ้น โดยแบ่งเป็นบ้านที่ต้องซ่อมแซม จำนวน 50 ครัวเรือน บ้านที่ต้องสร้างใหม่ จำนวน 13 ครัวเรือน ซึ่งในปัจจุบันได้มีการปรับปรุงแล้วเสร็จจำนวน 49 หลัง คิดเป็นร้อยละ 78 และยังอยู่ในระหว่างการดำเนินการอีกจำนวน 14 หลัง คิดเป็นร้อยละ 22 ของครัวเรือนที่ได้รับงบอุดหนุนการพัฒนาที่อยู่อาศัย ทำให้เห็นการเปลี่ยนแปลงของชุมชนด้านที่อยู่อาศัยที่มีความมั่นคงแข็งแรงเป็นรูปธรรมขึ้น เห็นได้จากลักษณะของโครงสร้างหลักและวัสดุที่ใช้ที่เป็นคอนกรีตและเหล็ก หลังคากระเบื้องลอนคู่ ผนังก่ออิฐบล็อด ที่สามารถกันแดด ลม ฝนได้ดี (ภาพที่ 13) รวมถึงการปรับปรุงห้องน้ำที่ถูกสุขลักษณะภายในบ้าน โดยหลังจากที่ชุมชนได้รับการสิทธิในการเช่าที่ดินและกำหนดขอบเขตของที่ดินเรียบร้อยแล้วนั้น ทำให้บ้านพักอาศัยในแต่ละหลังสามารถนำโฉนดที่ดินแปลงรวมที่แสดง
