# แนวทางปรับปรุงเรือนพื้นถิ่นที่เหมาะสมกับผู้สูงอายุ ในจังหวัดนครราชสีมา

## Guidelines of vernacular house Improvement suitable for the elderly in Nakhon Ratchasima

Sarttra Thungjai<sup>1\*</sup>

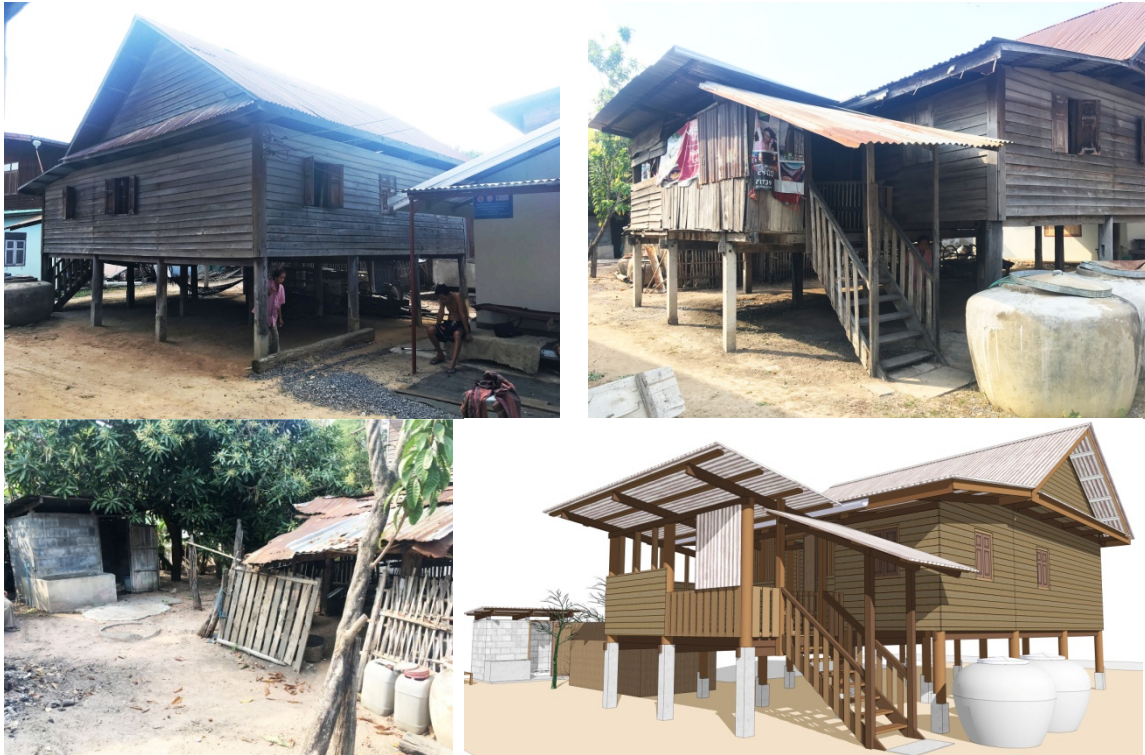
ภาพ 3 แสดงภาพเรือนพื้นถิ่นกรณีศึกษา เรือนนายประดิษฐ์ ชาญโพธิ์

เรือนนายประดิษฐ์ ชาญโพธิ์ (VH-05) อายุ 96 ปี เลขที่ 59 หมู่ 6 บ้านมะค่า ตำบลบ้านโพธิ์ อำเภอเมือง จังหวัดนครราชสีมา ตัวเรือนตั้งอยู่บริเวณทิศตะวันออกเฉียงใต้ของชุมชนบ้านมะค่า อาศัยอยู่กับบุตร 2 คน รวมทั้งหมด 3 คน คือ บุตรชาย อายุ 62 ปี และบุตรสาวอายุ 61 ปี ปัจจุบันมีผู้อยู่อาศัยในเรือนเพียงคนเดียว คือ นางสาวประยูร ชาญโพธิ์ อายุ 61 ปี ตัวเรือนเป็นเรือนจั่วเดี่ยวแบบ 3 ห้อง อายุเรือนประมาณ 66 ปี พื้นที่ใช้สอยประกอบด้วย ห้องนอน 1 ห้อง มีโถงด้านข้าง มีโถงหรือชานภายในระดับเดียวกับห้องนอน 1 ช่วง และส่วนที่ระดับต่ำกว่าห้องนอนอีก 1 ช่วง ชานภายนอกมีหลังคาคลุม มีส่วนครัวอยู่ด้านในชาน ห้องน้ำอยู่ด้านล่าง ห่างออกไปจากด้านหลังตัวเรือนประมาณ 8 เมตร ยังคงเอกลักษณ์ของเรือนพื้นถิ่น คือ ยังมีสภาพสมบูรณ์ ไม่เคยปรับปรุงต่อเติม ปรับเปลี่ยนวัสดุ หรือปรับเปลี่ยนพื้นที่การใช้งานนับตั้งแต่ปลูกเรือน

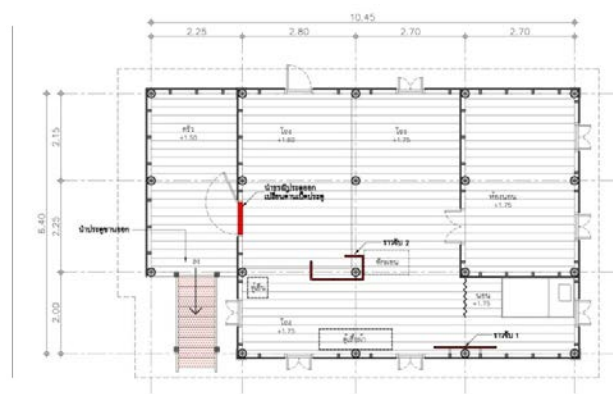
ภาพ 10 – 11 แสดงการปรับปรุงแนวทางที่ 3: ผังพื้นที่

การออกแบบปรับปรุงเรือนพื้นถิ่นแนวทางที่ 3 มีงบประมาณในการปรับปรุงซ่อมแซม 16,000 บาท มีการปรับปรุงในส่วนบันได ประตูเรือน ส่วนนอน และติดตั้งราวจับพุงภายในเรือน เหมือนกับแนวทางที่ 2 ในส่วนห้องน้ำทำการปรับปรุงห้องน้ำเดิม โดยเปลี่ยนจากโถส้วมแบบนั่งยองเป็นโถส้วมแบบนั่งราบและติดตั้งราวจับพุงเพิ่มเติม ส่วนพื้นที่ทางเดินภายนอกเรือนมีการปรับปรุงทางเดินไปยังห้องน้ำ โดยการปูแผ่นพื้นคอนกรีต ติดตั้งหลอดไฟฟ้าภายนอกเรือน รวมถึงติดตั้งราวจับพุงในบางตำแหน่ง

ก) ผังพื้นที่ชั้นล่าง

ข) ผังพื้นที่ชั้นบน
