การสันนิษฐานรูปแบบทางสถาปัตยกรรม ปรางค์ปู่เจ้า  
ตำบลนาเชิงคีรี อำเภอกีรีมาศ จังหวัดสุโขทัย  
อนัสพงษ์ ไกรเกรียงศรี<sup>1\*</sup>

A Reconstruction of Prang Pu Ja,  
at Na Chung Kiri, Kirimas district, Sukhothai province  
Anuspong Kraikriengsri<sup>1\*</sup>

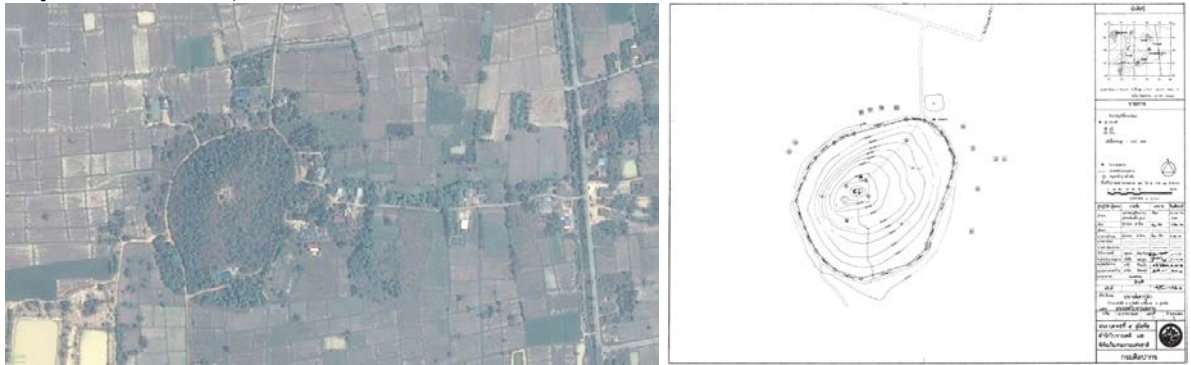
ภาพ 3 ภาพถ่ายทางอากาศของปราสาทปู่จ่า บ้านนาเชิงคีรี ตำบลนาเชิงคีรี อำเภอกีรีมาศ จังหวัดสุโขทัย และผังบริเวณปราสาทปู่จ่า ตามประกาศขึ้นทะเบียน โดยกรมศิลปากร (ที่มา : Google Earth และกรมศิลปากร)

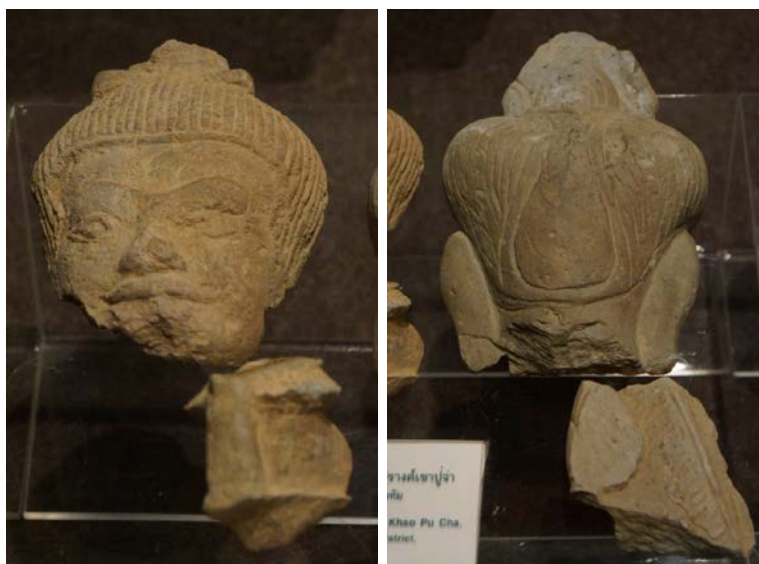
ภาพ 6 ชิ้นส่วนประติมากรรม ค้นพบที่ปรางค์ปู่จ่า ในระยะที่ 2  
(ที่มา-โบราณวัตถุ จัดแสดงที่พิพิธภัณฑสถานแห่งชาติรามคำแหง ภาพถ่ายโดย สุรเชษฐ์ แก้วสกุล)

ระยะที่ 3 มีการดัดแปลงพื้นที่ส่วนหน้าเป็นอาคาร โดยใช้ก้อนหินก่อเป็นแนวคั่นกันโดยรอบ แล้วบดอัดด้วยหินขนาดต่าง ๆ กรวด รวมไปถึงชิ้นส่วนของแท่นฐานรูปเคารพเดิม ที่ถูกทุบทำลาย ซึ่งอาจเกิดจากการเปลี่ยนแปลงลัทธิทางศาสนา การต่อ เดิมส่วนนี้เกิดขึ้นในช่วงพุทธศตวรรษที่ 17

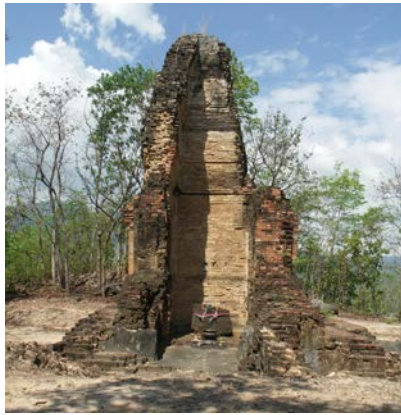
ภาพ 7 ทศนิยมภาพ และรูปด้านทิศตะวันออก ของปรางค์ปูจา อำเภอศรีมอช จังหวัดสุโขทัย  
(ที่มา : อนันตพงษ์ ไกรเกรียงศรี และงานเขียนแบบด้วยเทคนิควิธี Vernadoc : นายวีระยุทธ อินทะเสน ชมรมอนุรักษ์  
สถาปัตยกรรม มหาวิทยาลัยนเรศวร

สภาพปัจจุบันของปรางค์ปู่จ่า ด้านทิศตะวันออก มีสภาพที่ชำรุดทรุดโทรม โดยผนังปราสาทด้านทิศตะวันออก และทิศเหนือพังทลายลงเกือบทั้งหมด ทำให้เห็นผนังภายในด้านที่เหลือน้อยอย่างชัดเจน ด้านเทคนิค และวัสดุก่อสร้าง ผนังปราสาทใช้เทคนิคการก่ออิฐทั้งแบบสอปูน และไม่สอปูน พบร่องรอยการฉาบปูนที่ผนังเพียงเล็กน้อย เข้าใจว่าปูนฉาบได้กะเทาะหลุดร่วงลงทั้งหมด บริเวณกลางเรือนธาตุมีแท่นฐานศิลาแลงวางอยู่ในสภาพที่ไม่สมบูรณ์นัก ผู้วิจัย และผู้ช่วยวิจัยภาคสนาม ได้สำรวจผนังก่ออิฐภายใน และพื้นที่ด้านหน้าปรางค์ปู่จ่า โดยการบันทึกสภาพ และแสดงในงานเขียนแบบด้วยเทคนิควิธี Vernadoc

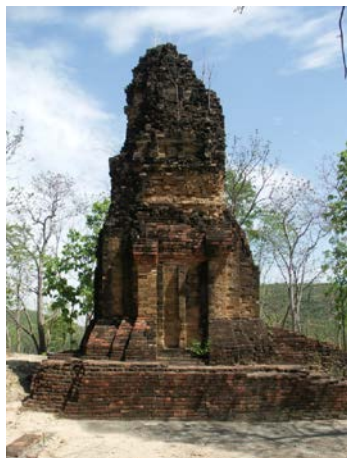
ภาพ 8 ทศนิยมภาพ และรูปด้านทิศใต้ ของปรางค์ปูจา อำเภอศรีมอช จังหวัดสุโขทัย  
(ที่มา : อนันตพงษ์ ไกรเกรียงศรี และงานเขียนแบบด้วยเทคนิควิธี Vernadoc : ธนิก หมั่นคำวัง ชมรมอนุรักษ์สถาปัตยกรรม  
มหาวิทยาลัยนเรศวร)

สภาพปัจจุบันของปรางค์ปู่จ่า ด้านทิศใต้ มีสภาพที่สมบูรณ์กว่าด้านอื่น ๆ ผนังปราสาทในด้านนี้ แสดงให้เห็นถึงชั้นซ้อนของส่วนยอดปราสาทจำนวน 2 ถึง 3 ชั้น และปรากฏช่องหน้าต่างหลากหลายให้เห็นอย่างชัดเจน จำนวน 2 ชั้น ในส่วนที่เป็นหน้าบันนั้น พังทลายลงเกือบทั้งหมด โดยในชั้นคันทวยเรือนธาตุมีสภาพสมบูรณ์ที่สุด มีการเจาะช่องอิฐ ให้เสมือนช่องประตูหลอก ที่สำคัญมีการยกเก็จในบริเวณมุมของผนังเรือนธาตุ ออก 5 มุม โดยลักษณะภายนอกของผนังปราสาทด้านทิศใต้ นี้ สามารถใช้เป็นโครงสร้าง ในการเขียนแบบรูปทรงสันนิษฐานปรางค์ปู่จ่าได้เป็นอย่างดี ผู้วิจัย และผู้ช่วยวิจัยภาคสนาม ได้สำรวจผนังก่ออิฐภายนอก และพื้นที่ด้านทิศใต้ขององค์ปรางค์ปู่จ่า โดยการบันทึกสภาพ และแสดงในงานเขียนแบบด้วยเทคนิควิธี Vernadoc

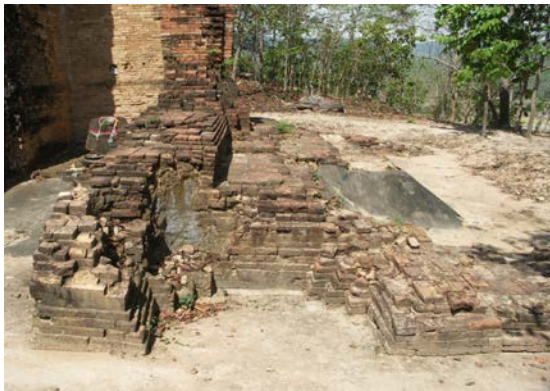
ภาพที่ 9 : ภาพถ่ายและรูปด้านทิศเหนือ ของปราสาทคูบัว อำเภอศีร์ษะเกษ จังหวัดสุโขทัย  
ที่มา : อนันตพงษ์ ไกรเกรียงศรี และงานเขียนแบบด้วยเทคนิควิธี Vernadoc : อนุสรณ์ เทียงแท้ ชมรมอนุรักษ์สถาปัตยกรรม  
มหาวิทยาลัยนเรศวร

ระเบียบการก่ออิฐ การเชื่อมต่อผนังอาคาร และภาพขยายประตู-ช่องหน้าต่างหลอก ของปราสาทคูบัว อำเภอศีร์ษะเกษ  
จังหวัดสุโขทัย (ที่มา-ภาพถ่ายโดย อนันตพงษ์ ไกรเกรียงศรี และงานเขียนแบบด้วยเทคนิควิธี Vernadoc  
โดย ปรียา กิมขาว ชมรมอนุรักษ์สถาปัตยกรรม มหาวิทยาลัยนเรศวร)

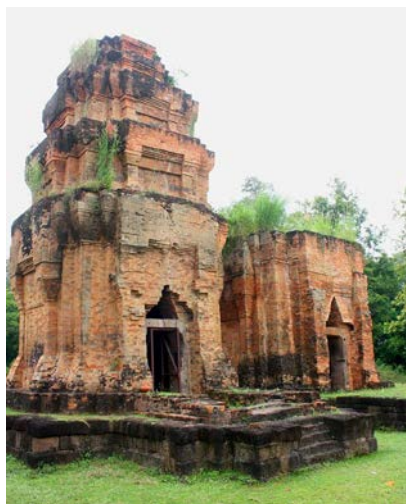
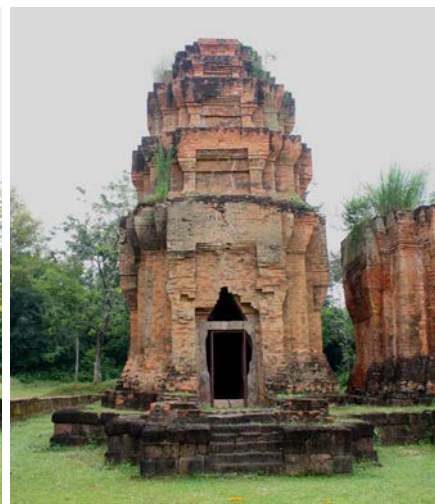
ภาพ 10 ภาพแสดง ปราสาทยายเหงา (ที่มา-<https://www.facebook.com/พาเลาะ-1756422141271246/>)

ปราสาทคูบัว เป็นปราสาทเขมร ก่อด้วยอิฐ มีเส้นกำกับทรงเป็นพุ่ม จากการขุดค้นทางโบราณคดี พบว่าปราสาทหลังนี้ ถูก  
สร้างขึ้นในครึ่งหลังของพุทธศตวรรษที่ 16 และมีลักษณะของศิลปะบาปวน จากการศึกษพบว่าปราสาทอิฐศิลปะบาปวน  
กระจายอยู่อย่างกว้างขวางในภาคตะวันออกเฉียงเหนือของประเทศไทย อาทิ กู่กาสิงห์ ปราสาทพระธาตุชุม กู่พระโกณา  
ปราสาทพนมวัน ปราสาทเมืองต่ำ ปราสาทสระกำแพงใหญ่ ปราสาทสารถายเหงา (ฐานข้อมูลโบราณสถานสำคัญในภาค  
ตะวันออกเฉียงเหนือ-Database of Archeological Site in North-Eastern Thailand) ในกลุ่มปราสาทเหล่านี้ มีปราสาท  
ยายเหงา ซึ่งยังมีลักษณะค่อนข้างสมบูรณ์ และคงเหลือเหลือตัวสถาปัตยกรรมจนเกือบถึงยอด จึงได้พิจารณานำองค์ประกอบ  
ทางสถาปัตยกรรมของปราสาทยายเหงา มาใช้เป็นรูปแบบในการสันนิษฐานรูปร่างของปราสาทคูบัว

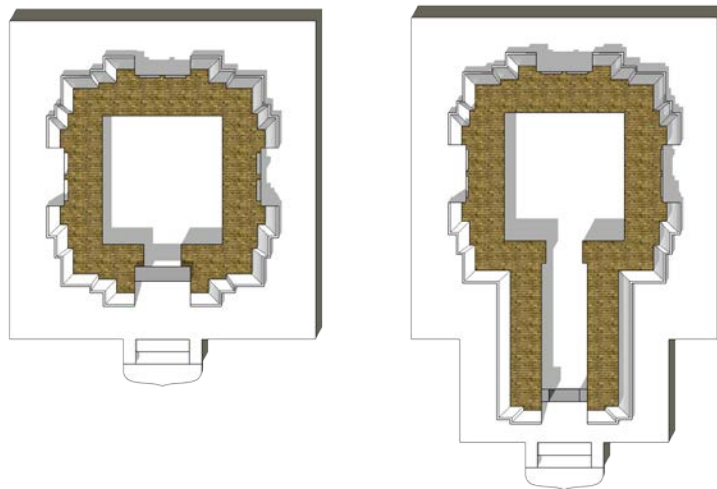
ภาพ 14 ภาพเปรียบเทียบแผนผัง ของปราสาทปู่จ่า สมัยที่ 1 และสมัยที่ 2  
(ที่มา : อนัสพงษ์ ไกรเกรียงศรี)

ปราสาทปู่จ่า เป็นปราสาทอิฐที่แรกสร้างขึ้นในครั้งหลังของพุทธศตวรรษที่ 16 ในศิลปะบาปวน องค์ปราสาทตั้งทับอยู่บนแนวของฐานรูปสี่เหลี่ยมผืนผ้า ซึ่งไม่อาจทราบจุดประสงค์ หรือลักษณะของอาคารที่เคยตั้งอยู่บนฐานดั้งเดิมนั้นได้แน่ชัด องค์ปราสาทที่ถูกสร้างขึ้นในครั้งหลังของพุทธศตวรรษที่ 16 นี้ ได้ถูกต่อเติมครั้งใหญ่ในช่วงพุทธศตวรรษที่ 17 ตรงกับช่วงศิลปะบาปวน โดยมีการก่อพอก मुखหน้าจากมุขสัน ให้เป็นมุขยาวออกมา และทำให้อาคารมีลักษณะคล้ายสถาปัตยกรรมแบบอโรคยาศาล

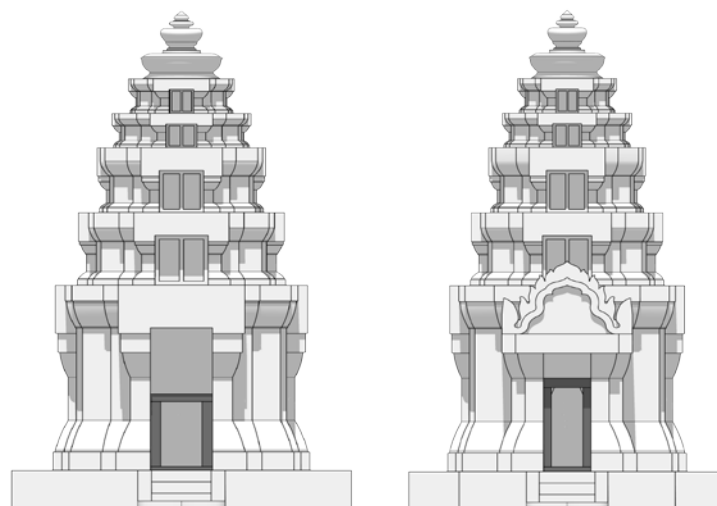
ภาพ 15 ภาพเปรียบเทียบรูปด้านหน้า ของปราสาทปู่จ่า สมัยที่ 1 และสมัยที่ 2  
(ที่มา : อนัสพงษ์ ไกรเกรียงศรี)
