**แนวทางการปรับปรุงสภาพแวดล้อมทางกายภาพ
บริเวณพื้นที่สาธารณะริมกว๊านพะเยาเพื่อรองรับการใช้งานของผู้สูงอายุ**
พันธพัฒน์ บุญมา^{1*}

**Guidelines for Improving the Physical Environment in Public Area of the Kwan Phayao
to Support the Elderly's Activities**
Pantapat Boonma^{1*}

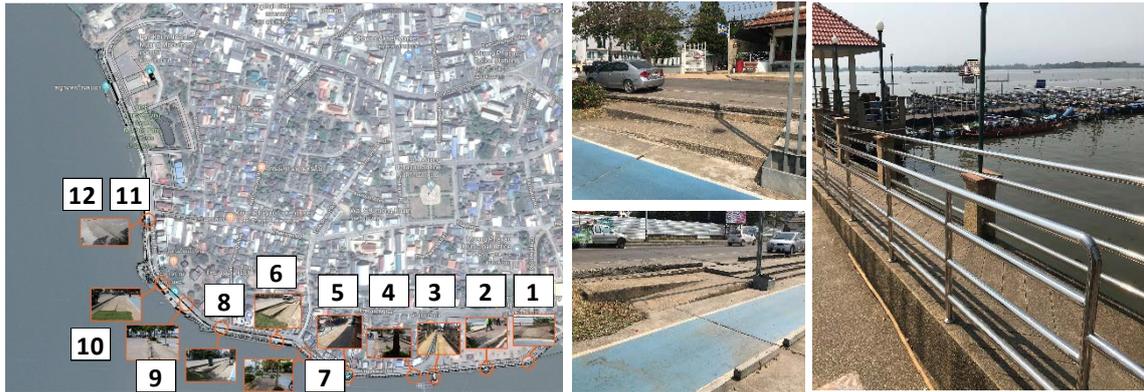
2. มีทางลาด 12 จุดในพื้นที่สาธารณะริมกว๊านพะเยา โดยส่วนใหญ่เชื่อมโยงไปยังพื้นที่กิจกรรมบริเวณริมกว๊านพะเยา ทางลาดจำนวน 11 จุดมีความลาดชันเกิน 1:12 ยกเว้นจุดที่ 3 ที่มีความลาดชันตามเกณฑ์ ทางลาดทั้ง 12 จุดพบสภาพพื้นผิวไม่เรียบ มีการโก่งตัวขึ้นมาของแผ่นปูพื้น และในบริเวณที่ต่างระดับกันไม่มาก (ไม่เกิน 2 เซนติเมตร) พบว่าไม่มีการปาดมุมหรือปาดมุมไม่ได้ตามเกณฑ์(ไม่น้อยกว่า 1:2) ไม่พบการทำขอบทางลาดสูง 5 เซนติเมตร เพื่อกันล้อรถเข็นและทำพื้นผิวต่างสัมผัสในทางลาดทั้ง 12 จุด มีการติดตั้งราวจับทางลาดในจุดที่ 3 แต่ไม่มีการยื่นปลายราวจับในจุดเริ่มต้นและจุดสิ้นสุดของทางลาดออกมา 30 เซนติเมตร และในจุดที่ 1,2,4,7,8,9,10,11 และ 12 ไม่มีการติดตั้งราวจับทั้ง 2 ข้างทั้งสองด้านตลอดแนวทางลาด จากการสำรวจพบว่ากรณีที่ต้องใช้รถเข็น (wheelchair) ทางลาดในหลายจุดไม่สามารถเชื่อมต่อไปยังถนนได้ เนื่องจากมีขอบคั่นคอนกรีตกัน และบางจุดมีพื้นต่างระดับ ทำให้เกิดอุปสรรคต่อการใช้งาน

ภาพ 2 แสดงตำแหน่งทางลาดที่พบบริเวณพื้นที่สาธารณะริมกว๊านพะเยา
ที่มา : ผู้วิจัย, 2561

1.2) ทางลาดและบันไดในพื้นที่สาธารณะริมกว๊านพะเยาพบในหลายจุด ปัญหาส่วนใหญ่ที่พบและมีความสำคัญโดยเฉพาะเรื่องความปลอดภัยในการใช้งาน คือความลาดชันของทางลาดที่ไม่ได้ตามมาตรฐาน หากต้องแก้ไขจะต้องมีการปรับแต่งทางลาดให้มีความลาดชันให้ได้ตามมาตรฐาน และในขณะเดียวกันทั้งบันไดและทางลาดควรติดตั้งราวจับ รวมถึงแก้ไขราวจับเดิมให้ถูกต้องตามเกณฑ์

3. ปรับปรุงบริเวณจุดเชื่อมต่อทางสัญจรทางลาด จากการสำรวจพบว่ากรณีที่ต้องใช้รถเข็น (wheelchair) ทางลาดในหลายจุดไม่สามารถเชื่อมต่อไปยังถนนได้ เนื่องจากมีขอบคันคอนกรีตกัน และบางจุดมีพื้นต่างระดับ ทำให้เกิดอุปสรรคต่อการใช้งาน โดยอาจต้องมีการเปิดทางของคันคอนกรีต และทำทางลาดเพิ่มเติมในจุดที่มีพื้นต่างระดับกัน เพื่อให้รถเข็น (wheelchair) สามารถใช้งานได้สะดวกและปลอดภัย

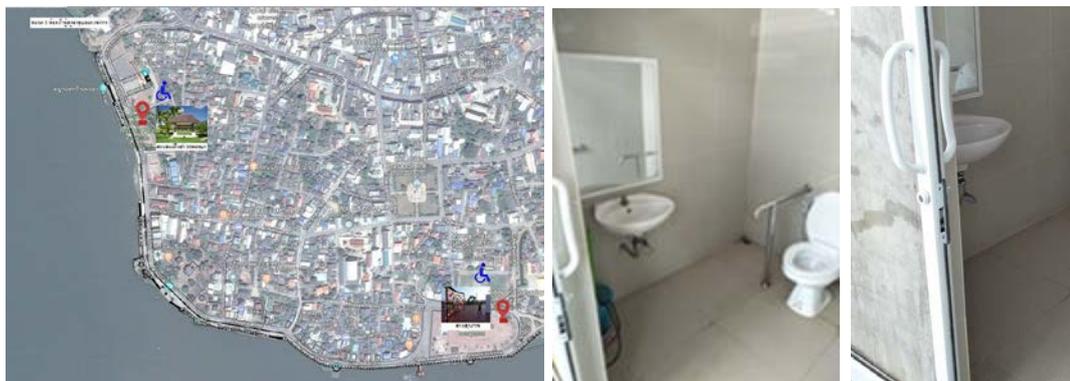
3. ไม่พบห้องน้ำสำหรับผู้สูงอายุในพื้นที่สาธารณะริมกว๊านพะเยา แต่พบห้องน้ำในพื้นที่บริเวณใกล้เคียงและมีห้องน้ำสำหรับผู้สูงอายุและผู้พิการอยู่ 2 จุด โดยทั้ง 2 จุด ไม่พบโถปัสสาวะชายในห้องน้ำสำหรับผู้สูงอายุ ราวจับและตำแหน่งโถสุขภัณฑ์ในห้องน้ำทั้ง 2 จุดติดตั้งไม่เป็นไปตามเกณฑ์ ในห้องน้ำจุดที่ 2 ไม่พบการติดตั้งอ่างล้างมือ กระดาษเช็ดมือ รวมถึงราวจับอ่างล้างมือ และห้องน้ำทั้ง 2 ห้องไม่พบการติดตั้งอุปกรณ์สัญญาณแจ้งเหตุฉุกเฉิน รวมถึงไม่พบอุปกรณ์ล๊อคที่เป็นแบบขอสับ ในขณะที่อุปกรณ์ล๊อคที่ติดตั้งอยู่ไม่สามารถปลดล๊อคได้ง่ายจากภายนอก

ภาพ 3 แสดงตำแหน่งห้องน้ำผู้สูงอายุที่พบบริเวณใกล้เคียงพื้นที่สาธารณะริมกว๊านพะเยา
ที่มา : ผู้วิจัย, 2561

1.3) ห้องน้ำในบริเวณพื้นที่สาธารณะริมกว๊านพะเยา จากผลการสำรวจไม่พบห้องน้ำสำหรับผู้สูงอายุ ซึ่งสอดคล้องกับผลวิจัยด้านความพึงพอใจในการใช้งานพบว่า ในเรื่องจำนวนห้องน้ำ มีค่าความพึงพอใจ 3 ลำดับน้อยที่สุด หากพิจารณาข้อมูลดังกล่าวควรมีการจัดทำห้องน้ำ เพื่อรองรับการใช้งานของผู้สูงอายุในบริเวณพื้นที่สาธารณะริมกว๊านพะเยา แต่ในขณะเดียวกันในการจัดทำห้องน้ำในบริเวณดังกล่าว อาจต้องคำนึงถึงบริบททางด้านกายภาพ เช่น มุมมอง การบดบังทิวทัศน์ เป็นต้น ซึ่งจำเป็นต้องมีการหารือ วิเคราะห์ถึงข้อดีข้อเสียในหลากหลายด้าน มากกว่าการใช้เกณฑ์มาเป็นตัวกำหนด ในขณะเดียวกันพิจารณาทางเลือกอื่น โดยในบริเวณพื้นที่สาธารณะริมกว๊านพะเยา จากการสำรวจพบว่ามีห้องน้ำสำหรับผู้สูงอายุอยู่ 2 จุด โดยห้องน้ำทั้ง 2 จุด ซึ่งมีลักษณะทางกายภาพทั้งที่เป็นไปตามเกณฑ์และไม่เป็นไปตามเกณฑ์ ดังนั้นควรมีการปรับปรุงเพิ่มเติมให้ห้องน้ำทั้ง 2 จุด เป็นไปตามเกณฑ์เพื่อรองรับการใช้งานของผู้สูงอายุ และควรคำนึงถึงความสะดวกและความปลอดภัยในการเข้าไปใช้งานเนื่องจากมีระยะทางที่ไกลและต้องเดินข้ามถนน (ถนนชายกว๊าน) ซึ่งอาจเกิดอันตรายต่อผู้สูงอายุ

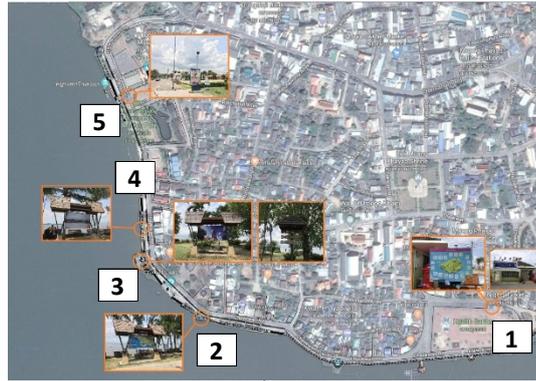
4. พบจุดบริการข้อมูลจำนวน 5 จุด แบ่งเป็น 1) อยู่ในพื้นที่สาธารณะริมกว๊านพะเยา มีลักษณะเป็นป้ายจำนวน 3 จุด, 2) อยู่บริเวณใกล้เคียงมีลักษณะเป็นป้ายจำนวน 1 จุดและ 3) อยู่บริเวณใกล้เคียงมีลักษณะเป็นอาคารจำนวน 1 จุด พบว่าทั้ง 5 จุด ไม่มีป้ายสัญลักษณ์ที่แสดงตำแหน่งของจุดบริการข้อมูล โดยใน 3 จุดที่อยู่ในพื้นที่สาธารณะริมกว๊านพะเยาไม่มีจุดบริการข้อมูลที่เป็นลักษณะโต๊ะหรือเคาน์เตอร์บริการ มีเพียงจุดที่ 1 ที่มีการจัดเตรียมโต๊ะไว้ให้บริการ แต่มีลักษณะไม่เป็นไปตามเกณฑ์ ในขณะที่เดียวกันในจุดที่ 1 อยู่ค่อนข้างไกลจากพื้นที่สาธารณะริมกว๊านพะเยา และมีอุปสรรคต่อการเข้าไปใช้งานเนื่องจากต้องข้ามถนนชายกว๊าน

ภาพ 4 แสดงตำแหน่งจุดบริการข้อมูลที่พบในพื้นที่สาธารณะริมกว๊านพะเยาและบริเวณใกล้เคียง
ที่มา: ผู้วิจัย, 2561

1.4) จุดบริการข้อมูล ควรมีการติดตั้งโต๊ะหรือเคาน์เตอร์ที่ให้บริการข้อมูล ซึ่งบริเวณที่จะติดตั้งได้ ควรอยู่ในอาคารเพื่อสะดวกต่อการใช้งานของผู้ใช้งานและผู้ให้บริการ โดยจุดบริการข้อมูลที่พบจากการสำรวจในพื้นที่มีลักษณะเป็นป้ายและอยู่กลางแจ้ง และมีเพียงจุดเดียวที่อยู่ในอาคารแต่จุดดังกล่าวอยู่นอกบริเวณพื้นที่สาธารณะริมกว๊านพะเยา โดยจากการสำรวจพบว่าโต๊ะหรือเคาน์เตอร์ที่ให้บริการข้อมูลมีลักษณะไม่เป็นไปตามเกณฑ์ ซึ่งควรมีการปรับปรุงให้เป็นไปตามเกณฑ์ เพื่อรองรับและเป็นทางเลือกในการใช้งานของผู้สูงอายุ ในขณะเดียวกันในบริเวณพื้นที่ริมกว๊านพะเยาตำแหน่งที่เหมาะสมในการติดตั้งโต๊ะหรือเคาน์เตอร์ที่ให้บริการข้อมูล คือในอาคารจุดเทียบเรือข้ามไปยังวัดติโลกอาราม เนื่องจากมีลักษณะเป็นอาคารและเป็นจุดที่มีคนเข้าไปใช้งานในอาคารดังกล่าวเป็นจำนวนมาก และยังสามารถปรับเปลี่ยนเป็นจุดประชาสัมพันธ์ให้กับทุกกลุ่มคนที่มาใช้บริการในพื้นที่สาธารณะริมกว๊านพะเยาได้

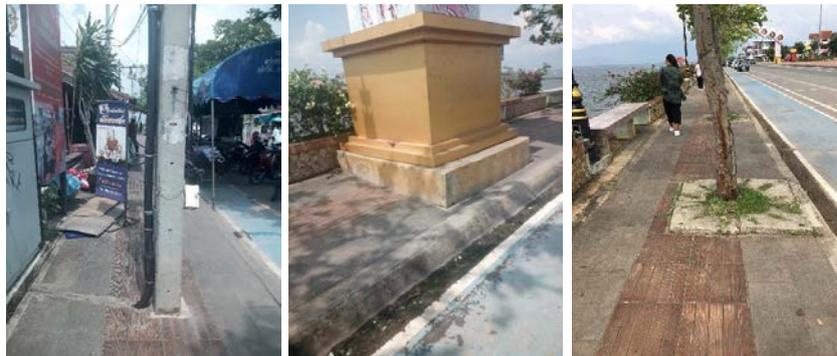
6. พบทางสัญจรตลอดแนวพื้นที่สาธารณะริมกว๊านพะเยา ทางสัญจรดังกล่าวในหลายจุดพบมีสิ่งกีดขวางทางเดิน เช่น ต้นไม้ ฐานซุ้มป้าย เสาไฟฟ้า ถึงขยะและ ร้านขายสินค้า และมีพื้นผิวไม่เรียบ แผ่นพื้นมีการโก่งนูน ในขณะที่เดียวกันมีการจัดทำทางลาดในบริเวณที่มีระดับพื้นต่างกัน แต่ทางลาดมีขนาดความชันมากกว่า 1 : 12 และพบราวกันตกซึ่งยึดไม่แข็งแรงบริเวณทางเดินริมกว๊านพะเยาตั้งแต่บริเวณหน้าร้านแสงจันทร์ถึงบริเวณหน้าสวนสมเด็จพระย่า 90 ซึ่งอาจก่อให้เกิดอันตรายต่อผู้สูงอายุและผู้ใช้งานทั่วไป

ภาพ 5 แสดงตัวอย่างสิ่งกีดขวางทางสัญจรในพื้นที่สาธารณะริมกว๊านพะเยา
ที่มา: ผู้วิจัย, 2561

1.6) ทางสัญจรโดยผลการศึกษาวิจัยพบว่ากิจกรรมที่ผู้สูงอายุมาใช้ในบริเวณพื้นที่สาธารณะริมกว๊านพะเยามากที่สุดคือการมาเดินเล่นและวิ่งออกกำลังกายตามลำดับ ในขณะเดียวกันผลจากการสำรวจพบว่าพื้นที่ทางสัญจรมีลักษณะพื้นผิวไม่เรียบมีสิ่งกีดขวางทางสัญจรอยู่หลายจุด และไม่มีพื้นผิวต่างสัมผัส ดังนั้นควรปรับแก้ไขพื้นที่ทางสัญจรให้มีพื้นผิวที่เรียบ หรือในตำแหน่งที่ต่างระดับกันควรลาดตามมาตรฐาน เพื่อลดอุบัติเหตุการสะดุดล้มในขณะที่ใช้งาน รวมถึงแก้ไขปัญหาลำโพงที่ขวางทางสัญจร และเพิ่มพื้นผิวต่างสัมผัสในตำแหน่งเชื่อมต่อกับทางลาด บันไดและบริเวณโดยรอบโคนต้นไม้ ทั้งนี้เพื่อส่งผลให้เกิดสภาพน่าใช้งานลดความเสี่ยงที่จะเกิดอุบัติเหตุต่าง ๆ และสอดคล้องกิจกรรมของผู้สูงอายุที่มาใช้งานเป็นจำนวนมาก

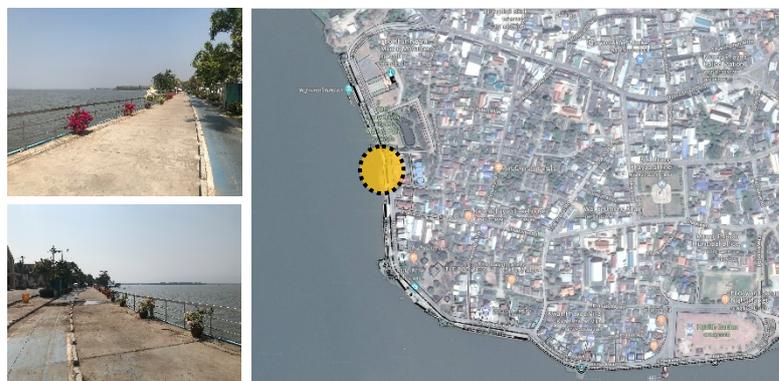
ภาพ 6 แสดงตำแหน่งราวกันตกที่ยึดไม่แข็งแรงบริเวณทางเดินริมกว๊านพะเยา
ที่มา: ผู้วิจัย, 2561

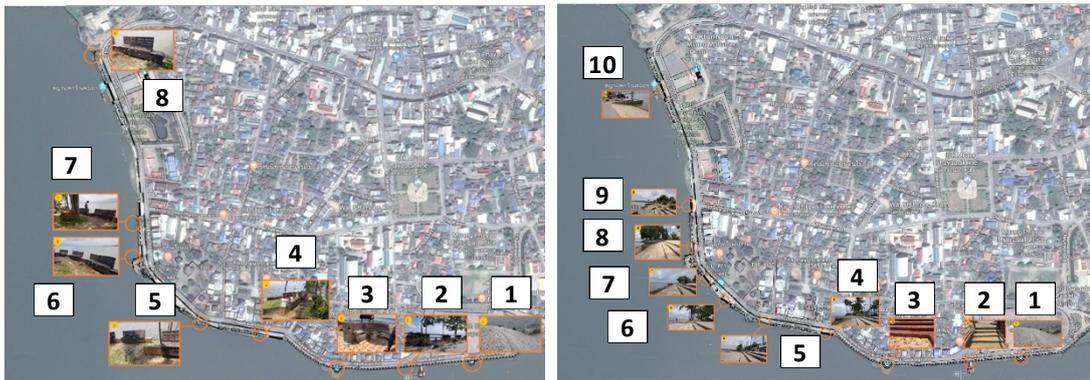
7. ในพื้นที่สาธารณะริมกว๊านพะเยาพบที่นั่งพัก 9 จุด อยู่กระจายในบริเวณพื้นที่ ในแต่ละจุดมีระยะห่างไม่เกิน 20 เมตร ยกเว้นจากจุดที่ 7 ถึงจุดที่ 9 มีระยะห่างเกิน 20 เมตรไม่พบที่นั่งพัก ทุกจุดก็มีขนาดความสูงขนาดความกว้างและขนาดความยาว เป็นไปตามเกณฑ์ มีลักษณะมีพนักพิง ยกเว้นจุดที่ 2 ไม่มีพนักพิง และพบว่าจุดที่ 1,4 และ 5 ที่มีที่ว่างสำหรับวางรถเข็น ในขณะที่จุดที่ 3,6,7 และ 8 มีพื้นที่ด้านข้าง แต่ไม่เอื้ออำนวยต่อการวางรถเข็นเนื่องจากพื้นผิวไม่เรียบมีลักษณะเป็นเนิน และพบว่าในจุดที่ 2 ไม่มีพื้นที่ว่างด้านข้างสำหรับรถเข็นผู้สูงอายุ

8. พบว่าในบริเวณพื้นที่สาธารณะริมกว๊านพะเยามีบันได 10 จุด อยู่กระจายในบริเวณพื้นที่ โดยทั้งหมดเป็นบันไดที่นำไปสู่ พื้นที่กิจกรรมบริเวณริมฝั่งของกว๊านพะเยา โดยบันไดทั้งหมดมีขนาดลูกตั้งลูกนอนและความกว้างเป็นไปตามเกณฑ์ บันไดโดยส่วนใหญ่ใช้วัสดุที่มีลักษณะไม่ลื่นและมีพื้นผิวเรียบ ไม่พบราวจับบันไดทั้ง 9 จุด ยกเว้นในจุดที่ 2 ที่มีราวจับบันได แต่ไม่มีการยื่น ปลายราวในจุดเริ่มต้นและจุดสิ้นสุดของราวจับออกมา 30 เซนติเมตร

ภาพ 7 (ซ้าย) แสดงตำแหน่งที่นั่งพักที่พบบริเวณพื้นที่สาธารณะริมกว๊านพะเยา

(ขวา) แสดงตำแหน่งบันไดที่พบบริเวณพื้นที่สาธารณะริมกว๊านพะเยา

1.7) ควรมีการติดตั้งพนักพิงหลัง เนื่องจากการสำรวจพบ ที่นั่งพักในบางตำแหน่งไม่มีพนักพิงหลัง โดยที่นั่งดังกล่าวส่วนใหญ่จะติดริมฝั่งของกว๊าน ซึ่งอาจเกิดอุบัติเหตุจากการพลัดตกในขณะที่ใช้งานได้
