การประหยัดพลังงานในอาคาร โดยการสร้างสภาวะน่าสบายด้วยวิธีปรับเย็นแบบธรรมชาติ  
สำหรับอาคารอยู่อาศัยรวม: กรณีศึกษาอาคารอยู่อาศัยรวม มน.นิเวศน์5 มหาวิทยาลัยนเรศวร

Energy Conservation by Passive Cooling Methods of Creating Thermal Comfort for  
Apartment Building: A Case Study of Mo-No Nivet No.5 Staff Residence,  
Naresuan University

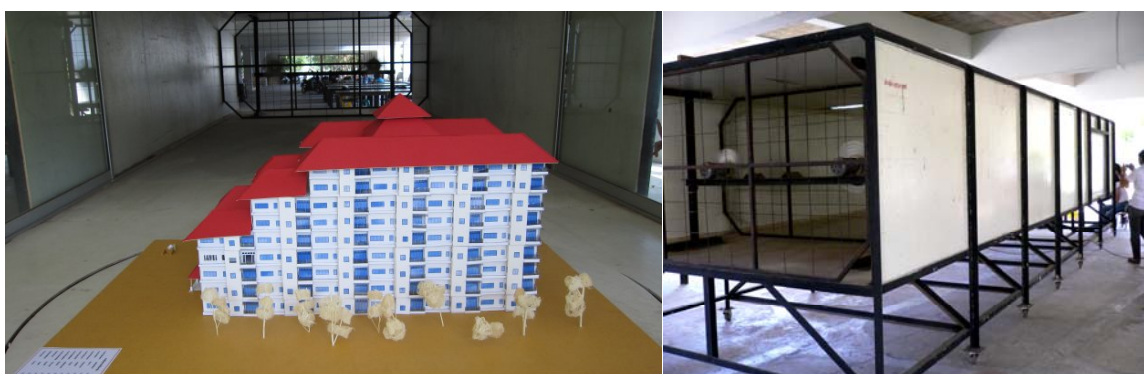
ภาพ 2 อุโมงค์ลมสำหรับทดลองและเก็บข้อมูลความเร็วของกระแสลมที่ผ่านเข้าไปในอาคารโดยใช้หุ่นจำลอง

เมื่อเสนอแนวทางในการปรับปรุงอาคารแล้ว จะทำการประเมินผลแนวทางที่เสนอโดยการทดลองในห้องทดลองใช้ เทคนิคในการจำลองสภาพโดยการทำหุ่นจำลองที่มีลักษณะเหมือนจริงแต่มีขนาดย่อส่วนนำมาทำการทดสอบด้วยอุปกรณ์วัด ความเร็วลมในอุโมงค์ลม ผลการทดลองจะแสดงให้เห็นถึงสภาพและลักษณะของกระแสลมธรรมชาติที่จะพัดผ่านเข้ามาใน อาคารว่ามีมากน้อยเพียงใดในกระบวนการทดลองหุ่นจำลองจะถูกนำมาปรับเปลี่ยนลักษณะทางกายภาพให้อยู่ในรูปแบบ ต่างๆตามวิธีการที่ได้เสนอปรับปรุงไว้และทำการประเมินผลวัดค่าความเร็วลมที่เปลี่ยนไปในแต่ละรูปแบบ

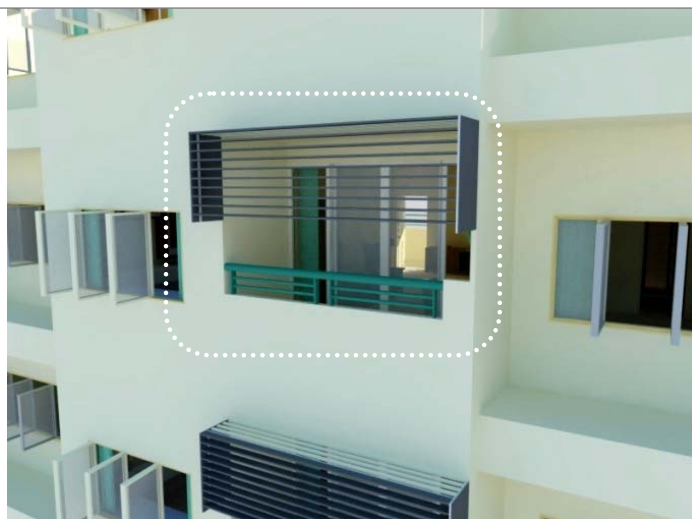
ภาพ 5 ภาพจำลองสามมิติจากคอมพิวเตอร์แสดงลักษณะแผงกันแดดแนวตั้งผสมแนวนอนติดตั้งที่ระเบียงหลังห้องพัก

แนวทางการออกแบบปรับปรุงอาคารเพื่อแก้ปัญหาเรื่องอุณหภูมิอากาศที่สูงเกินไป นอกจากการใช้วิธีร่วมกับ การปรับปรุงกรอบอาคารให้มีค่าการต้านทานความร้อนที่สูงขึ้น ด้วยการติดตั้งฉนวนใยแก้วที่ผนังและฝ้าเพดานแล้ว การ ติดตั้งแผงกันแดดเพิ่มเติม เพื่อลดการส่องผ่านของความร้อนที่มากับแสงแดดโดยตรงลง ก็เป็นอีกวิธีการที่ผู้วิจัยได้นำมาใช้ โดยเลือกใช้การติดตั้งแผงกันแดดแนวอน แบบระแนง วัสดุอะลูมิเนียมที่มีน้ำหนักเบา ซึ่งจะช่วยให้ลมพัดผ่านได้ โดยใช้ ผสมกับแผงกันแดดแนวตั้ง ซึ่งใช้วัสดุที่เป็นอะลูมิเนียมมีน้ำหนักเบาเช่นเดียวกัน โดยติดตั้งที่บริเวณผนังภายนอกอาคารที่ได้รับแสงแดดและความร้อนโดยตรง ซึ่งวิธีการใช้แผงกันแดดเพื่อป้องกันความร้อนนี้จะช่วยลดปริมาณความร้อนที่จะเข้าสู่ตัวอาคารได้ดีกว่าการใช้กระจกตัดแสงหรือติดตั้งม่านมู่ลี่ภายในอาคาร (ตรึงใจ บุรณสมภพ: 2539) เพราะจะช่วย ป้องกันแสงแดดไว้ก่อนที่จะเข้ามากระทบถูกกับตัวอาคาร ในกรณีที่เลือกใช้กระจกตัดแสงหรือการติดตั้งม่านไว้ในอาคาร แสงแดดก็ต้องมากระทบถูกตัวอาคารแม้จะป้องกันความร้อนไว้ได้ก็เพียงบางส่วนเท่านั้น ส่วนที่เหลือก็ยังคงมีการ สะสมไว้ที่ผิวผนัง หรือที่ผิวของวัสดุกลายเป็นแหล่งสะสมความร้อนไว้อยู่ดี

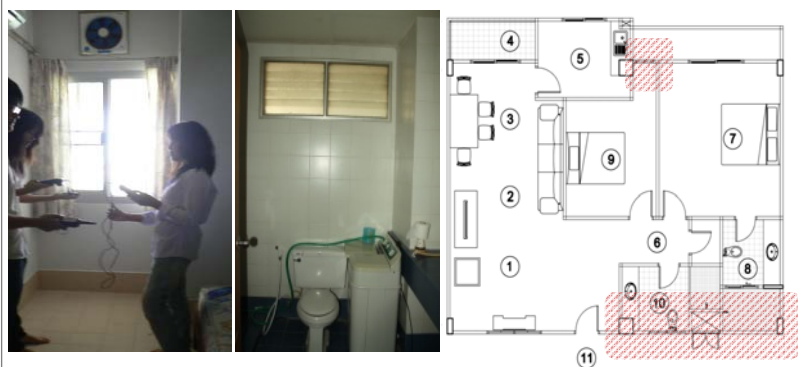
ภาพ 8 ลักษณะเดิมของช่องเปิดในห้องนอนเล็กและห้องน้ำที่มีขนาดเล็กและจำนวนน้อย

จากการสำรวจความเร็วของกระแสลมและความชื้นสัมพัทธ์ที่เกิดขึ้นในอาคารกรณีศึกษา พบว่าปัญหาที่เกิดจากระบบการระบายอากาศของอาคารที่ยังไม่เหมาะสมทำให้มีกระแสลมธรรมชาติพัดผ่านเข้ามาในอาคารได้น้อย และมีความชื้นสัมพัทธ์ที่อยู่ในระดับสูง ซึ่งส่วนใหญ่แล้วจะพบภายในห้องน้ำทั้งสองห้องและห้องนอนเล็ก เนื่องจากมีขนาดและ จำนวนของช่องเปิดน้อย รวมทั้งชนิดและตำแหน่งของช่องเปิดยังไม่เหมาะสม จึงส่งผลให้ภายในห้องดังกล่าวไม่มีการ ระบายอากาศที่ดี กระแสลมธรรมชาติรวมทั้งแสงธรรมชาติสามารถผ่านเข้ามาในช่องได้น้อยมาก ทำให้ในในห้องมีความ อับชื้น และไม่อยู่ในสภาวะน่าสบาย

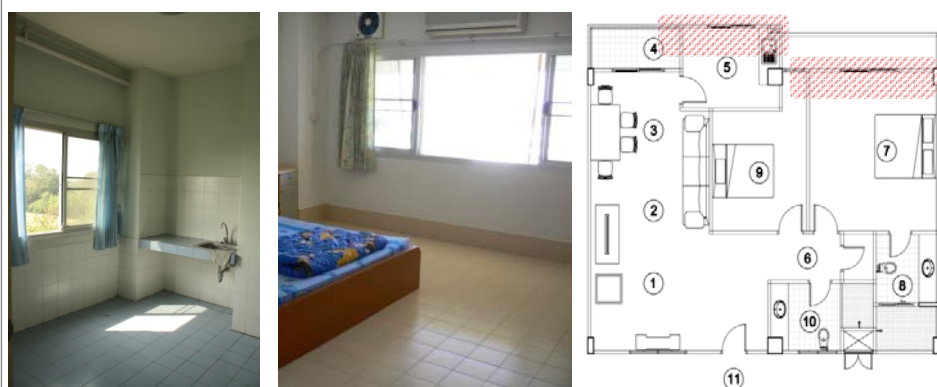
ภาพ 10 ลักษณะเดิมของช่องเปิดในห้องนอนใหญ่และในห้องครัวที่เป็นบานเปิดแบบเลื่อน
