### ศาลาการเปรียญเครื่องก่อสมัยรัชกาลที่ 3

### Sermon Halls in Rama III period, Case Studies: The Sermon halls of Wat Pra Cetupon, Wat Rajanadda, Wat Raja Orosaram, Wat Kalayanamit, Wat Theptidaram and Wat Chalermprakiat

Noppakhun Torwong

คณะสถาปัตยกรรมศาสตร์ ศิลปะและการออกแบบ มหาวิทยาลัยนเรศวร

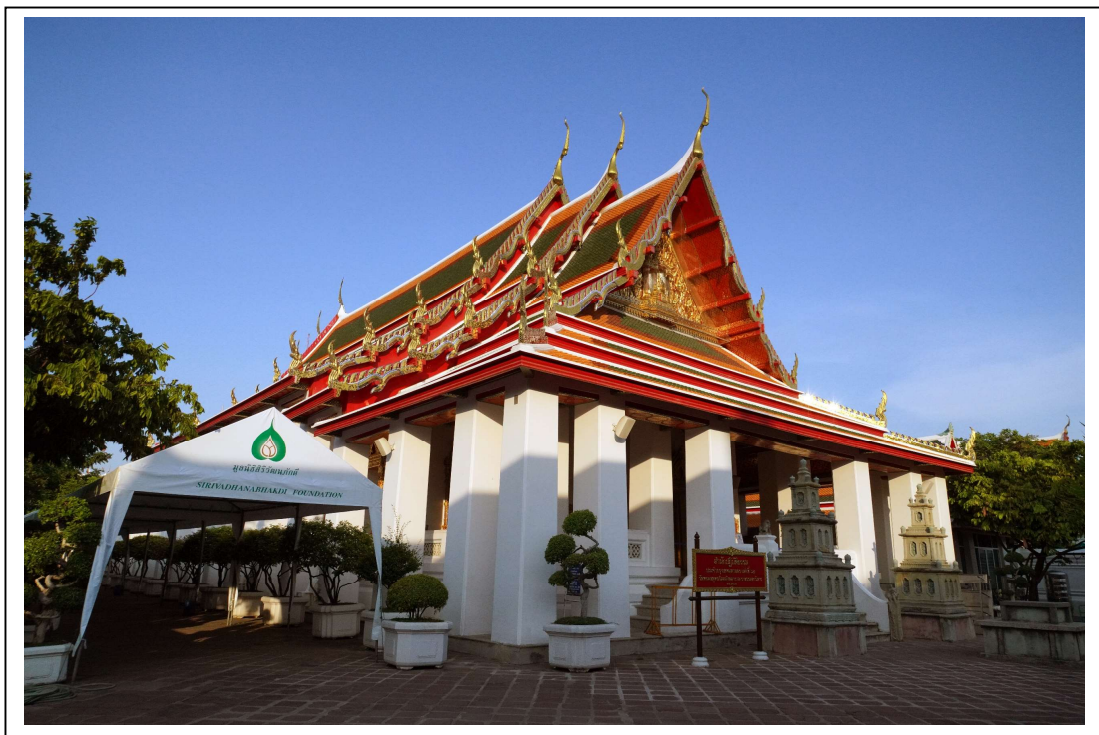
ภาพ 9 ศาลาการเปรียญ วัดพระเชตุพนวิมลมังคลารามฯ (ถ่ายภาพเมื่อวันที่ 5 พฤษภาคม พ.ศ. 2566)

ศาลาการเปรียญวัดพระเชตุพนวิมลมังคลารามฯ (ภาพที่ 9) ตั้งอยู่ในเขตพุทธาวาสด้านทิศตะวันตกเฉียงใต้ เป็นอาคารก่ออิฐถือปูนขนาด 13 ห้อง หลังคาซ้อนสามชั้น มีดับหลังคาสี่ตั่ว เป็นหลังคาทรงจั่ว มีหลังคากันสาดโดยรอบ มีเครื่องลายองศาสดึง หน้าบันทำด้วยไม้จำหลักลายลงรักปิดทองรูปเทวดาประทับนั่งในปราสาท (ภาพที่ 10) วัสดุเป็นกระเบื้องดินเผาเคลือบสีเขียว ลวดสี่เหลี่ยม เชิงสี่แสด ที่บริเวณด้านสกัดทั้งสองด้านมีมุขทางเข้า พื้นที่รอบอาคารมีเฉลียง และมีเสาเฉลียงที่รองรับหลังคากันสาดโดยรอบ

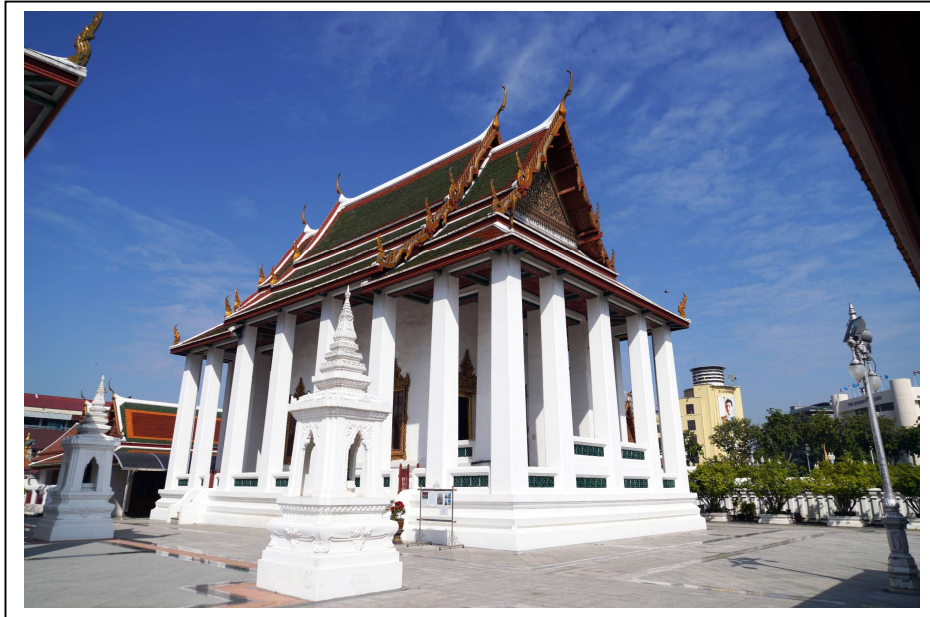
ภาพ 12 ศาลาการเปรียญ วัดราชนัดดารามฯ (ถ่ายภาพเมื่อวันที่ 11 ธันวาคม พ.ศ. 2563)

ศาลาการเปรียญวัดราชนัสดารามฯ (ภาพที่ 12) เป็นอาคารก่ออิฐถือปูนขนาดเจ็ดห้อง หลังคาสองชั้นสามตับ เป็นหลังคาทรงจั่ว มีหลังคาแกนสาดโดยรอบ มีเครื่องลายอนาคตะดั่ง หน้าบันทำด้วยเครื่องก่อปั้นปูนลงรักปิดทองประดับกระจกเกียรยสีแดงทำเป็นรูปลายเครือเถาดอกพุดตาน (ภาพที่ 13) วัสดุมุงทำด้วยกระเบื้องดินเผาเคลือบสีเขียว ลวดสีเหลือง เขียวสีกาสด มีระเบียงและเสาระเบียงโดยรอบ ภายในอาคาร (ภาพที่ 14) มีพระประธานเป็นพระพุทธรูปปางขอฝน ซึ่งเป็นพระพุทธรูปประจำพระชนมวารของพระบาทสมเด็จพระจุลจอมเกล้าเจ้าอยู่หัว เนื่องจากปีที่พระราชสมภพมีฝนตกชุก ด้านขวามือของพระประธานเป็นที่ประดิษฐานพระบรมรูปของพระบาทสมเด็จพระจุลจอมเกล้าเจ้าอยู่หัว ส่วนด้านซ้ายมือของพระประธานเป็นที่ประดิษฐานพระบรมรูปของพระบาทสมเด็จพระนั่งเกล้าเจ้าอยู่หัวผู้ทรงสถาปนาวัดนี้

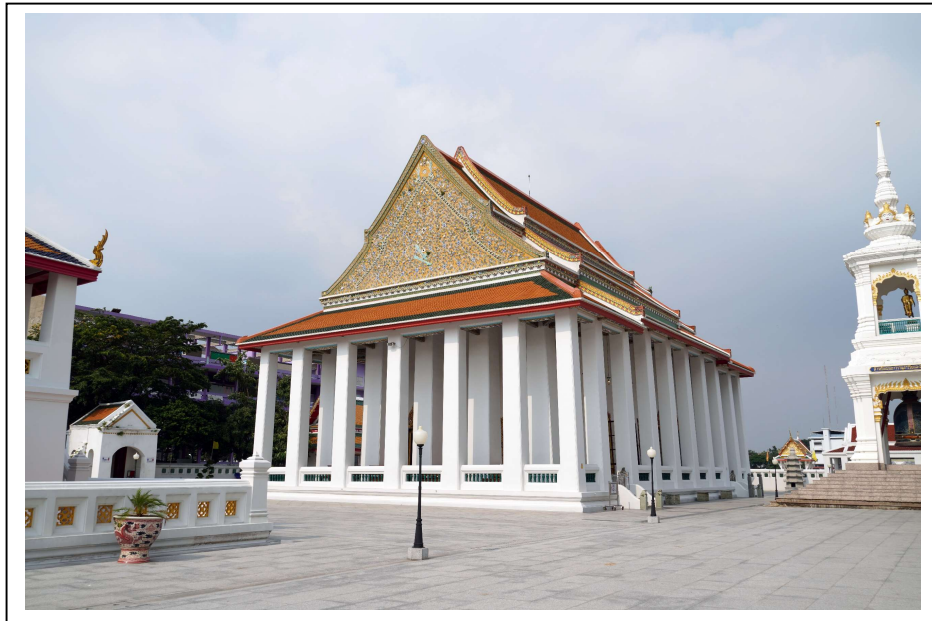
ภาพ 18 ศาลาการเปรียญ วัดกัลยาณมิตรฯ (ถ่ายภาพเมื่อวันที่ 17 พฤศจิกายน พ.ศ. 2562)

ศาลาการเปรียญ วัดกัลยาณมิตรฯ (ภาพที่ 18) ตั้งอยู่ในเขตพุทธาวาส และอยู่ทางด้านทิศเหนือของวิหารพระพุทธรูปไตรรัตน์นายก เป็นอาคารก่ออิฐถือปูนขนาดเก๋าทรง หลังคาซ้อนสองชั้นสามตับ มีหลังคาชั้นลาด หันด้านหน้าด้วยเครื่องก่อประดับผิวด้วยกระเบื้องเคลือบแบบจีน หรือที่เรียกว่า “หน้าบันแบบกระเท่เซร” ลายประธานบนหน้าบันทำเป็นรูปนกยูงสองตัว อยู่ในกรอบสินเทารูปสามเหลี่ยมที่ซ้อนอยู่ข้างใน ลายประกอบมีลักษณะคล้ายลายราชวัตรที่ประดับด้วยใบเทศ พื้นหลังบุด้วยกระเบื้องเคลือบสีเหลือง (ภาพที่ 19) วัสดุผนังเป็นกระเบื้องดินเผาเคลือบสีเหลือง เจึงสีเขียว ผังพื้นอาคารเป็นรูปสี่เหลี่ยมผืนผ้า มีเฉลียงและเสาเฉลียงโดยรอบ หน้าตัดเสาเป็นรูปสี่เหลี่ยมกลม พื้นทีระหว่างเสาเฉลียงมีผนังกั้นที่ประดับด้วยลูกกรงเชรามิกสีเขียวเข้ม ผังนี้ทำด้วยเครื่องก่อ มีซุ้มพระทวาร (ซุ้มประตู) และซุ้มพระบัญชา (ซุ้มหน้าต่าง) บันปูนเป็นซุ้มทรงเทศ ฐานปัทม์ก่ออิฐถือปูนภายในอาคารมีเสาร่วมในสองแถว พื้นที่ย้ายของพระพุทธรูปเป็นอาสน์สงฆ์ ส่วนพื้นที่ร่วมในด้านในสุดเป็นที่ประดิษฐานพระพุทธรูปปางมารวิชัยองค์หนึ่ง (ภาพที่ 20)

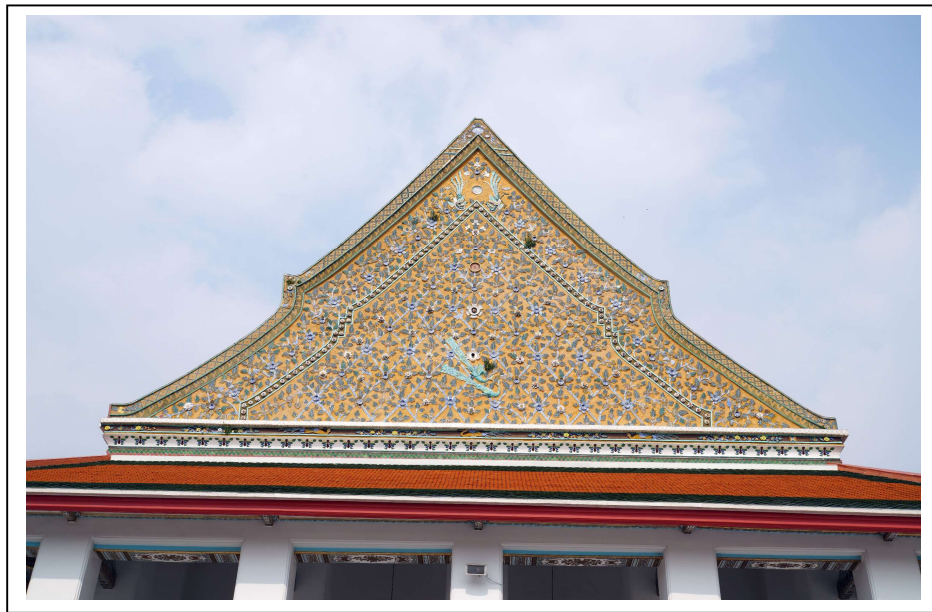
ภาพ 19 หน้าบันแบบกระเท่เซของศาลาการเปรียญ วัดกัลยาณมิตรฯ (ถ่ายภาพเมื่อวันที่ 17 พฤศจิกายน พ.ศ. 2562)

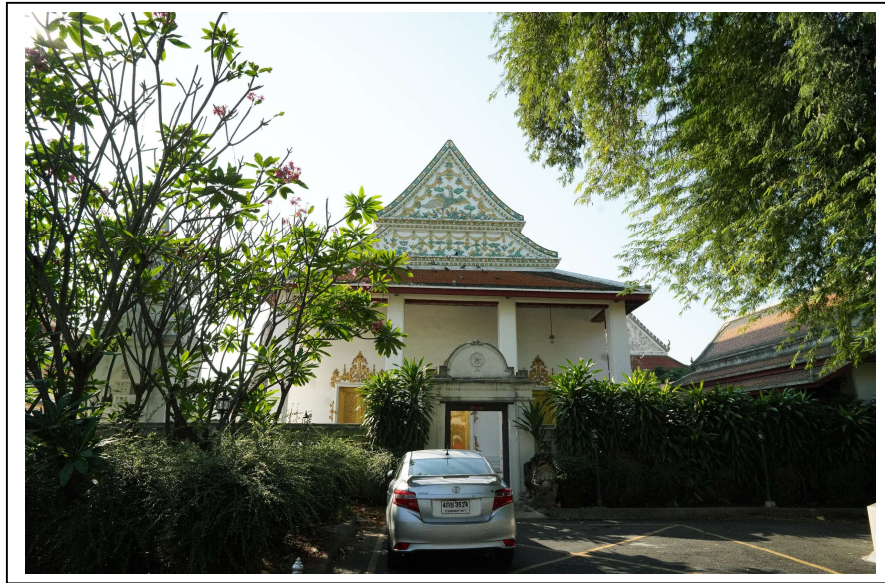
ภาพ 21 ศาลาการเปรียญ วัดเทพธิดารามฯ (ถ่ายภาพเมื่อวันที่ 12 กุมภาพันธ์ พ.ศ. 2566)

ศาลาการเปรียญ วัดเทพธิดารามฯ (ภาพที่ 21) ตั้งอยู่ในเขตพุทธาวาส และอยู่ทางด้านทิศเหนือของพระอุโบสถ เป็นอาคารทรงโรง ก่ออิฐถือปูน หลังคาซ้อนสองชั้นสามตับ มีหลังคาชั้นลาด หน้าบันทำด้วยเครื่องก่อ หรือที่เรียกว่า หน้าบัน

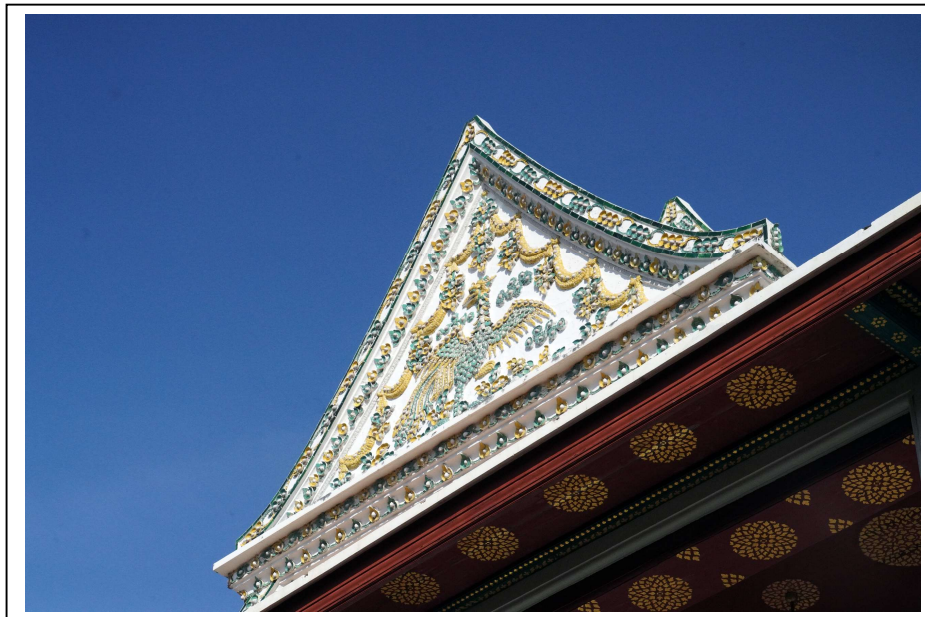
ภาพ 22 หน้าบันศาลาการเปรียญ วัดเทพธิดารามฯ (ถ่ายภาพเมื่อวันที่ 12 กุมภาพันธ์ พ.ศ. 2566)

แบบกระแทะ บุผิวด้วยกระเบื้องเคลือบ แบ่งออกเป็นสองตอน คือตอนบนและตอนล่าง หน้าบันตอนบนทำเป็นเป็นรูปหงส์สองตัว (ภาพที่ 22) ชุ่มพระบัญชาประดับด้วยปูนปั้นผูกลายเครือเถาไม้ดอกอย่างที่เราเรียกว่า “ลายอย่างเทศ” ภายในศาลาการเปรียญมีเสาร่วมใน หรือเสาในประธาน (ภาพที่ 23) ผนังด้านในสุดเป็นที่ประดิษฐานพระพุทธรูปปางมารวิชัยขนาดเล็ก ซึ่งประดิษฐานในซุ้มพระทรงบันแถลง ผนังด้านหลังองค์พระปิดทองล่องชาดทำเป็นรูปลายดอกไม้วางบนพื้นสีแดง (ภาพที่ 24)

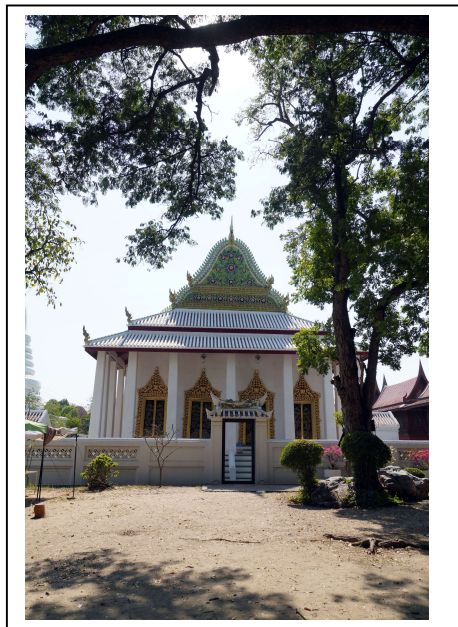
ภาพ 25 ศาลาการเปรียญวัดเฉลิมพระเกียรติฯ อำเภอเมือง จังหวัดนนทบุรี (ถ่ายภาพเมื่อวันที่ 6 ธันวาคม พ.ศ. 2562)

ศาลาการเปรียญ (ภาพที่ 25) เป็นอาคารก่ออิฐถือปูนขนาดเจ็ดห้อง หลังคาซ้อนสองชั้นสามตับ หน้าบันทำด้วยเครื่องก่อ หรือที่เรียกว่า “หน้าบันแบบกระเท่เซร” เช่นเดียวกับสถาปัตยกรรมแบบพระราชนิยมในรัชกาลที่ 3 แต่มีข้อฟ้า ใบระกา หางหงส์แบบหัวนกเง่า วัสดุผนังหลังคาเป็นกระเบื้องรางแบบจีน มีระเบียงและเสาระเบียงโดยรอบ ภายในอาคารเป็นที่ประดิษฐานพระพุทธรูปปางทรงแสดงพระธรรมเทศนา (ภาพที่ 26) ซึ่งแสดงออกถึงหน้าที่ใช้สอยของศาลาการเปรียญแห่งนี้อย่างชัดเจนว่า เป็นสถานที่สำหรับอุบาสกอุบาสิกาฟังพระธรรมเทศนาในวันพระ หรือวันสำคัญทางศาสนา นอกจากนี้พระพุทธรูปยังตั้งอยู่ด้านในสุด และอยู่ทางด้านขวามือของอาสน์สงฆ์ (ภาพที่ 27) เช่นเดียวกับศาลาการเปรียญส่วนมากด้วย
