# การสันนิษฐานรูปแบบทางสถาปัตยกรรม วัดนครโกษา ลพบุรี

## Reconstruction models in architecture of Wat Nakornkosa, Lopburi

Anuspong Kraikriengsri

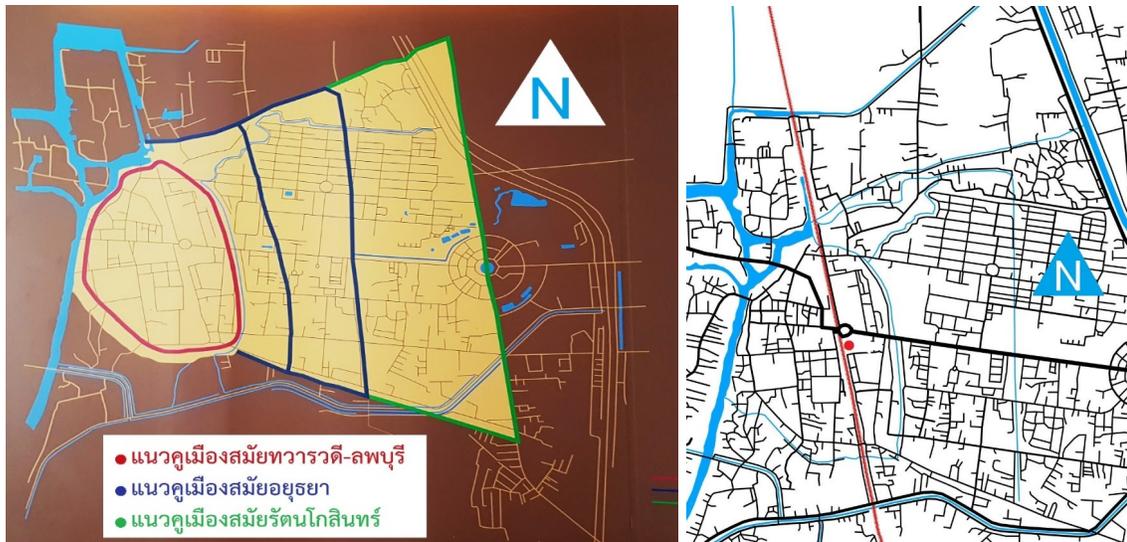
ภาพ 1 แผนที่แสดงแนวคูเมือง 4 ชั้น ของเมืองลพบุรีโบราณ และตำแหน่งที่ตั้งวัดนครโกษา  
ที่มา: อนัสพงษ์ ไกรเกรียงศรี ปรับปรุงจากพิพิธภัณฑ์สถานแห่งชาติสมเด็จพระนารายณ์ และ Google earth

ผังเมืองลพบุรี มีลักษณะเป็นคูน้ำคันดินล้อมรอบ 4 ชั้น โดยมีการสร้างซ้อนทับกัน 3 ยุคสมัย ชั้นในสุดมีลักษณะรูปร่างรีสร้างในยุคสมัยทวารวดี ชั้นที่ 2 และชั้นที่ 3 สร้างในยุคสมัยอยุธยา ส่วนชั้นที่ 4 เป็นชั้นนอกสุดสร้างในยุคสมัยรัตนโกสินทร์ โดยพื้นที่ของตัวเมืองเป็นที่ดอนซึ่งเทลาดมาจากเขาสามยอด มีความสูงราว 11-17 เมตร จากระดับน้ำทะเล พื้นที่ที่มีลักษณะสูงต่ำเป็นลอน เทลาดลงไปทางทิศตะวันตกจรดที่ราบริมฝั่งแม่น้ำลพบุรี ซึ่งใช้เป็นคูเมืองด้านทิศตะวันตก ทางทิศเหนือของเมืองคือบริเวณป้อมท่าโพธิ์ ทางทิศตะวันออกปรากฏร่องรอยคูน้ำด้านหลังโรงเรียนพิบูลวิทยาลัย ต่อเนื่องมาสิ้นสุดบริเวณประตูช่องกุดใกล้กับป้อมชัยชนะสงคราม โดยแนวคูน้ำจะทอดยาวต่อมาจรดกับแม่น้ำลพบุรีที่บริเวณวัดเชิงท่า (งามพรรณ เทพทา, 2559)

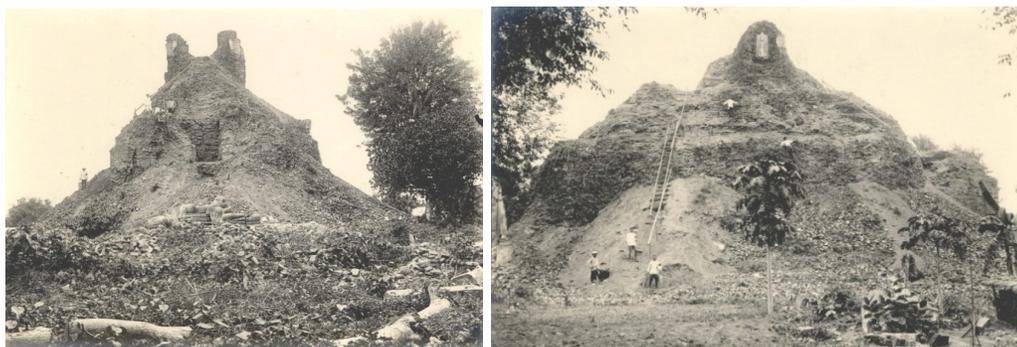
ภาพ 3 ภาพถ่ายเก่า แสดงทศนียภาพของวัดนครโกษา ด้านทิศตะวันออก และด้านทิศใต้  
ที่มา: หอจดหมายเหตุแห่งชาติ รหัสเอกสาร: (2) ภ 002 หวญ 4/1 ชื่อไฟล์ดิจิทัล: NAT-P022573.jpg และ P022575.jpg

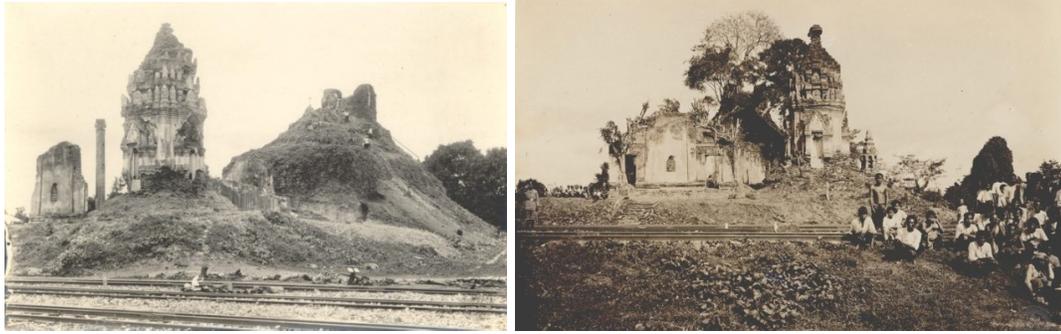
ภาพ 4 ภาพถ่ายเก่า แสดงทัศนียภาพของวัดนครโกษา ด้านทิศตะวันตกเฉียงใต้ และด้านทิศตะวันตก  
ที่มา: หอจดหมายเหตุแห่งชาติ รหัสเอกสาร: (2) ภ 002 หวญ 4/1 ชื่อไฟล์ดิจิทัล: NAT-P022567.jpg และ P022565.jpg

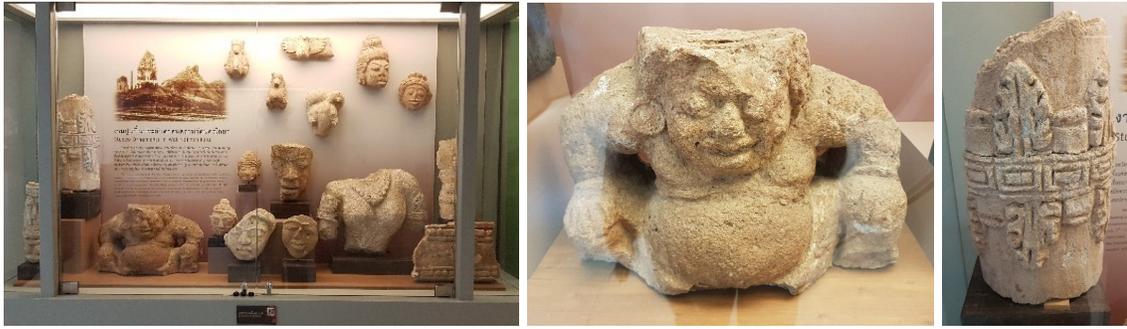
ภาพ 8 ส่วนจัดแสดงชิ้นส่วนประติมากรรมปูนปั้นที่พบจากการขุดแต่งพระสถูปประธาน วัดนครโกษา  
ที่มา: พิพิธภัณฑ์สถานแห่งชาติ สมเด็จพระนารายณ์

ส่วนฐานชั้นล่างของพระสถูปประธาน เป็นลักษณะแบบฐานพระสถูปในสมัยทวารวดี โดยประกอบด้วยเขียงรองรับชั้นฐานหน้ากระดานที่มีการเจาะเป็นช่องตื้น ๆ เพื่อประดับประติมากรรมปูนปั้นนูนสูงรูปคนแคระแบก สอดคล้องกับการค้นพบประติมากรรมปูนปั้นรูปคนแคระจากการขุดแต่งโดยกรมศิลปากร ระหว่างปี พ.ศ. 2529-2531 (กรมศิลปากร, 2530) ซึ่งมีความคล้ายคลึงกับรูปคนแคระประดับชั้นฐานของพระสถูปเขาค้างใน ที่เมืองศรีเทพ จังหวัดเพชรบูรณ์

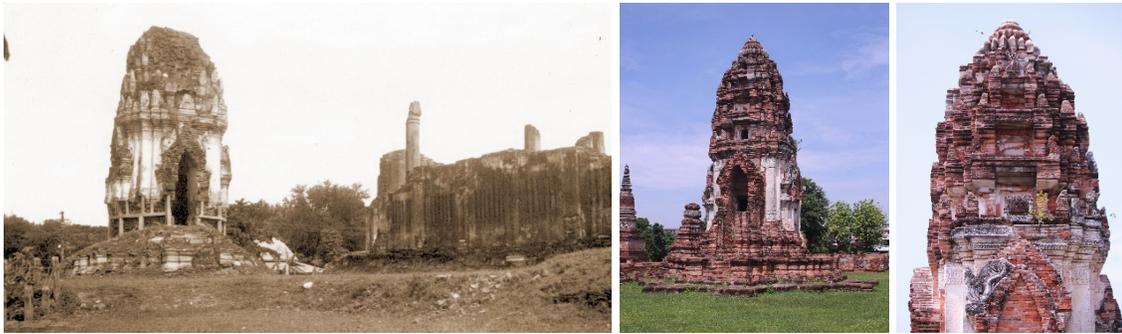
ภาพ 17 ภาพถ่ายเก่าของพระปรางค์ราย วัดนครโกษา เปรียบเทียบกับพระปรางค์ราย หมายเลข 6 ค.

ที่วัดพระศรีรัตนมหาธาตุ ลพบุรี

4. พระปรางค์ราย ตั้งอยู่ประชิดกับมุมด้านทิศตะวันตกเฉียงใต้ของพระวิหารทิศตะวันตก หันด้านหน้าไปทางทิศตะวันออก องค์พระปรางค์ราย มีรูปทรงฝักข้าวโพด หรือที่เรียกว่าทรงปรางค์ ซึ่งมีรูปทรงคล้ายคลึงกับพระปรางค์ราย หมายเลข 6 ค. ที่วัดพระศรีรัตนมหาธาตุ ลพบุรี อันเป็นรูปแบบศิลปะสมัยอยุธยาตอนต้น (สันติ เล็กสุขุม, 2566) ปัจจุบันองค์พระปรางค์ราย อยู่ในสภาพค่อนข้างสมบูรณ์ เหลือเพียง 2 ชั้น จาก 3 ชั้น โดยที่ส่วนซุ้มจะระนาบของชั้นปลายยอดสุดพังทลายลง พบร่องรอยปูนปั้น และฉาบปูนอยู่บางส่วน มีการประดิษฐานพระพุทธรูปยืนที่ซุ้มจะระนาบทิศ ปรากฏองค์พระพุทธรูปเพียงด้านทิศเหนือ และด้านทิศใต้ องค์พระปรางค์รายมีช่องทางเข้าด้านทิศตะวันออก สันนิษฐานว่าภายในคูหาเรือนธาตุเคยมีพระพุทธรูปประดิษฐานอยู่ และมีร่องรอยของภาพจิตรกรรมฝาผนัง ซึ่งปัจจุบันลบเลือนไปทั้งหมด ส่วนฐานเป็นชุดเชิงหยักมุม ซ้อน 2 ชั้น โดยเชิงด้านทิศตะวันออกยื่นออกมามากกว่าด้านอื่น ๆ สันนิษฐานว่ามีบันไดทางขึ้นที่เชิงด้านนี้ แต่พังทลายไปทั้งหมด ส่วนชุดเชิงมีความสูง 1 ถึง 1.45 เมตร เนื่องจากระดับพื้นดินมีความลาดเอียงจากทิศตะวันออกไปยังทิศตะวันตก ขนาดความยาวของเชิงจากด้านทิศตะวันออก ถึงทิศตะวันตก 15.85 เมตร ขนาดความกว้างจากด้านทิศเหนือ ถึงทิศใต้ 15.85 เมตร ชั้นเรือนธาตุขององค์พระปรางค์ราย มีความสูงรวม 7.25 เมตร มีความกว้างด้านละประมาณ 5.5 เมตร ส่วนยอดที่ยังคงสภาพอยู่ 2 ชั้น มีความสูงรวม 2.75 เมตร

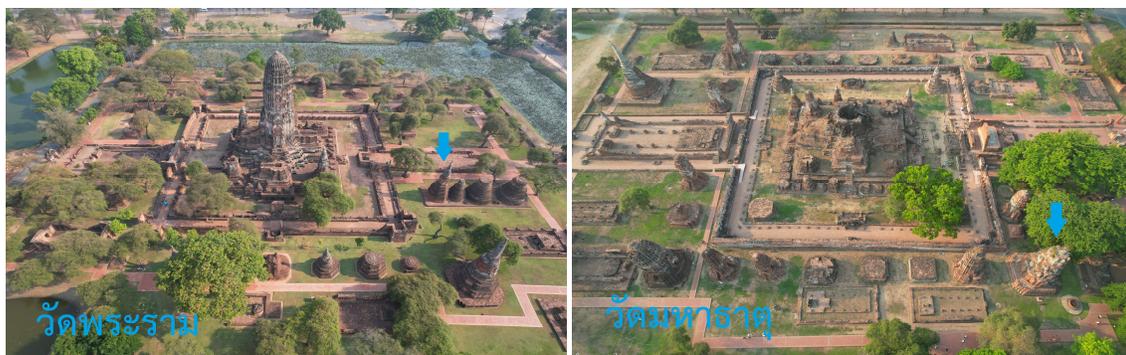
ภาพ 20 พระสถูปรายทรงปราสาทยอด สันฐานแปดเหลี่ยม ที่วัดพระราม และวัดมหาธาตุ พระนครศรีอยุธยา  
ที่มา: อนัสพงษ์ ไกรเกรียงศรี

5. พระสถูปรายทรงปราสาทยอด สันฐานแปดเหลี่ยม เคยตั้งอยู่ด้านทิศใต้ขององค์พระปรางค์ราย ตามที่ปรากฏหลักฐานจากภาพถ่ายเก่าเมื่อปี พ.ศ. 2443 ปัจจุบันพระสถูปรายองค์นี้พังทลายสูญหายไปทั้งหมด องค์พระสถูปรายมีสันฐานแปดเหลี่ยม ตั้งแต่ชั้นฐานปัทม์ขึ้นไปจนถึงเรือนธาตุ โดยส่วนเรือนธาตุมีการประดับซุ้มจรนำ 2 ชั้น เรือนธาตุชั้นล่างประดิษฐานพระพุทธรูปยืน ส่วนชั้นบนประดิษฐานพระพุทธรูปนั่ง ชั้นละ 8 ซุ้ม ส่วนยอดเป็นองค์ระฆัง จากการเทียบขนาดจากภาพถ่ายเก่าเมื่อปี พ.ศ. 2443 คาดคะเนว่าพระสถูปรายองค์นี้มีความสูงประมาณ 7.2 เมตร สันนิษฐานว่าพระสถูปรายองค์นี้ สร้างขึ้นมาในช่วงสมัยทวารวดี ที่นิยมสร้างพระสถูปทรงปราสาทยอด สันฐานแปดเหลี่ยมแบบนี้ ดังมีหลักฐานที่ปรากฏอยู่ในหลายแหล่ง ได้แก่ พระสถูปที่วัดไก่อี้อย่าง จังหวัดสุพรรณบุรี พระสถูปที่วัดถ้ำเขาหลวง จังหวัดเพชรบุรี และรัตนเจดีย์ ที่วัดจามเทวี จังหวัดลำพูน ในขณะที่พระสถูปรูปแบบนี้ได้ส่งอิทธิพลถึงพระสถูปสันฐานแปดเหลี่ยมในช่วงศิลปะอยุธยาตอนต้น แต่มีการพัฒนาปรับปรุงรูปทรงที่แตกต่างกันออกไป ได้แก่ พระสถูปรายสันฐานแปดเหลี่ยมที่วัดพระราม และพระสถูปรายสันฐานแปดเหลี่ยมชั้นซ้อนที่วัดมหาธาตุ พระนครศรีอยุธยา เป็นต้น (สันติ เล็กสุขุม, 2566)

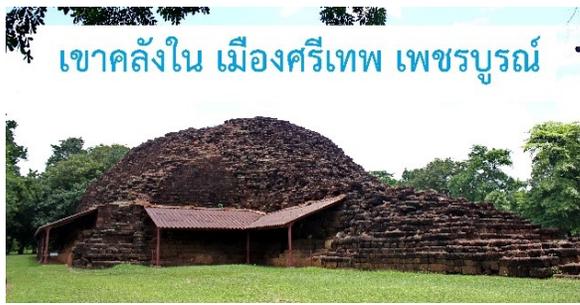
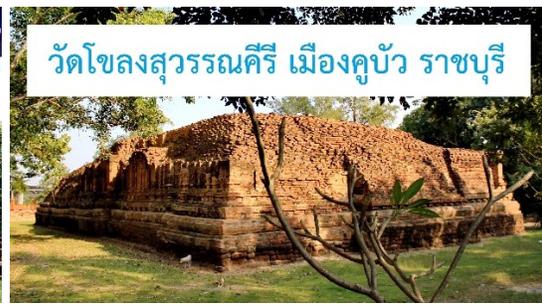
ภาพ 21 ภาพทัศนียภาพพระสถูปเขาค้างใน เมืองศรีเทพ เพชรบูรณ์ และพระสถูปที่วัดโหลงสุวรรณคีรี เมืองคูบัว ราชบุรี  
ที่มา: อนัสพงษ์ ไกรเกรียงศรี

- การสันนิษฐานรูปแบบทางสถาปัตยกรรม พระสถูปประธาน ในสมัยทวารวดี ผู้วิจัยสันนิษฐานตามข้อค้นพบว่าพระสถูปองค์นี้สร้างขึ้นมาตั้งแต่สมัยทวารวดี ที่มีอายุราวพุทธศตวรรษที่ 12-15 จากหลักฐานระดับชั้นดินของพระสถูปประธานในสมัยนี้ อยู่ต่ำกว่าระดับผิวดินปัจจุบัน 1.5 เมตร และมีชั้นฐานรากที่ใช้รับน้ำหนักองค์พระสถูปขนาดใหญ่อยู่ลึกลงไปอีก 2-2.5 เมตร ตามข้อมูลจากการขุดแต่งที่พบว่าชั้นฐานของพระสถูปอยู่ลึกลงไปจากระดับผิวดินปัจจุบันประมาณ 3.5-4 เมตร ประกอบกับการเทียบเคียงแผนผังของพระสถูปที่เป็นสี่เหลี่ยมผืนผ้า ซึ่งมีความใกล้เคียงกับพระสถูปองค์อื่น ๆ ในสมัยทวารวดี ได้แก่ พระสถูปเขาค้างใน ที่เมืองศรีเทพ จังหวัดเพชรบูรณ์ และพระสถูปที่วัดโหลงสุวรรณคีรี โบราณสถานหมายเลข 18 เมืองคูบัว จังหวัดราชบุรี (ประภัสสร ชูวิเชียร, 2551)

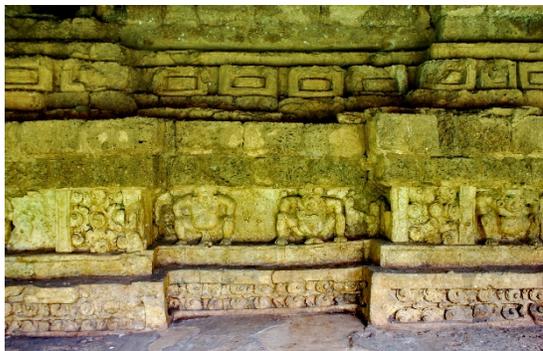
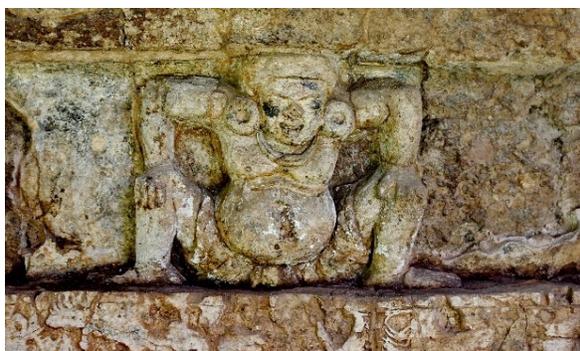
ภาพ 22 รูปคนแคระประดับชั้นฐานของพระสถูปเขาค้างใน ที่เมืองศรีเทพ จังหวัดเพชรบูรณ์  
ที่มา: อนัสพงษ์ ไกรเกรียงศรี

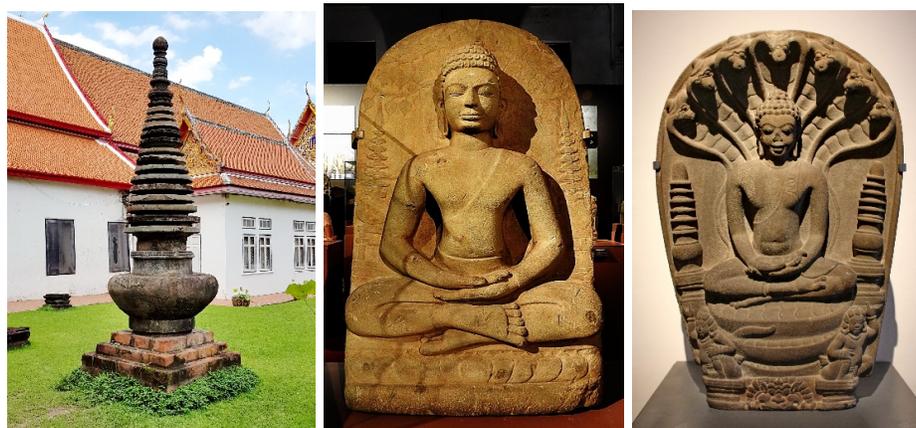
ภาพ 24 ภาพส่วนยอดของพระสถูปศิลปะทวารวดี พบที่วัดพระปฐมเจดีย์ จังหวัดนครปฐม และพระพุทธรูปหินทราย ศิลปะทวารวดี ที่ปรากฏรูปพระสถูปขนาดอยู่ด้านข้าง  
ที่มา: พิพิธภัณฑสถานแห่งชาติ พระนคร

ส่วนเรือนธาตุ และส่วนยอดของพระสถูปประธาน มีลักษณะแบบศิลปะทวารวดี ซึ่งส่วนยอดของพระสถูปในสมัยนี้ จะพังทลายลงทั้งหมดจนไม่พบองค์พระสถูปที่ปรากฏส่วนยอดที่ยังคงสภาพอยู่เลย แต่สามารถสันนิษฐานส่วนยอดของพระสถูปในยุคสมัยนี้ได้จากชิ้นส่วนสถาปัตยกรรมที่พบจากการขุดแต่งโดยกรมศิลปากร ระหว่างปี พ.ศ. 2529-2531 ได้แก่ ชิ้นส่วนของยอดสถูปิกะดินเผา (กรมศิลปากร, 2530) ประกอบกับหลักฐานทางศิลปะทวารวดีจากแหล่งอื่น ๆ ได้แก่ ส่วนยอดของพระสถูปศิลปะทวารวดี พบที่วัดพระปฐมเจดีย์ จังหวัดนครปฐม และพระพุทธรูปหินทราย ศิลปะทวารวดี ที่ปรากฏรูปพระสถูปขนาดอยู่ด้านข้าง เป็นต้น

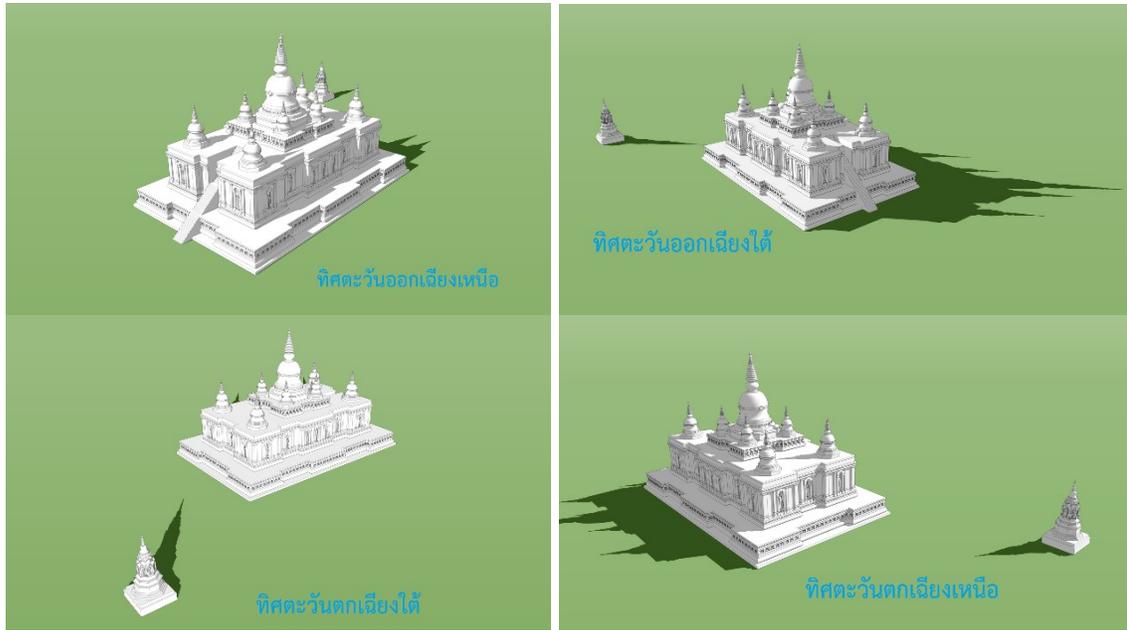
ภาพ 36 ภาพสันนิษฐาน ทศนิยมภาพด้านทิศตะวันออกเฉียงเหนือ ทิศตะวันออกเฉียงใต้ ทิศตะวันตกเฉียงใต้ และทิศตะวันตกเฉียงเหนือ วัดนครโกษา ในสมัยทวารวดี  
ที่มา: อนัสพงษ์ ไกรเกรียงศรี

ผู้วิจัยค้นพบว่าพระสถูปประธาน วัดนครโกษา ยุคแรก ในรูปแบบศิลปะทวารวดีประกอบด้วย เชียงชั้นล่างสุดมีขนาดกว้าง 26.55 เมตร ยาว 40.1 เมตร สูง 45 เซนติเมตร รองรับฐานชุกชี 2 ชั้น ฐานชุกชีชั้นล่าง มีขนาดกว้าง 25.65 เมตร ยาว 39.2 เมตร สูง 2.6 เมตร มีการแบ่งหน้ากระดานเป็นช่องกรอบสี่เหลี่ยม เพื่อประดับประติมากรรมปูนปั้นรูปคนแคระแบก รองรับฐานชุกชีชั้นบน ที่มีขนาดกว้าง 18.6 เมตร ยาว 32 เมตร สูง 7 เมตร ซึ่งพื้นที่ของเก็จภัทระ เก็จกรณะ และสลีลานตระ จะทำเป็นช่องซุ้มจรนำเพื่อประดิษฐานพระพุทธรูปยืน โดยที่ชุกชีฐานชุกชีทั้งสองชั้นจะมีบันไดทางขึ้นเป็นกระเปาะทางทิศตะวันออก ส่วนยอดของพระสถูปประธานเป็นฐานปัทม์สี่เหลี่ยมแปดเหลี่ยม ขนาดกว้าง 8 เมตร สูง 1.35 เมตร รองรับองค์พระสถูปทรงระฆัง เหนือองค์ระฆังขึ้นไปเป็นปทุมฉัตร หรือหม้อน้ำ ถัดขึ้นไปเป็นแกนรับปล้องโฉน และกลศ มีความสูงจากฐานองค์ระฆังถึงยอดพระสถูปประมาณ 12.25 เมตร ส่วนเหนือจากผนังยกเก็จขึ้นไป มีการประดับสถูปิเกขนาดเล็ก แบบฐานปัทม์แปดเหลี่ยม รองรับองค์ระฆัง โดยพระสถูปประธานมีความสูงรวมประมาณ 25.35 เมตร ขณะที่ระดับพื้นดินในสมัยทวารวดี อยู่ต่ำกว่าปัจจุบันลงไปประมาณ 1 ถึง 1.5 เมตร

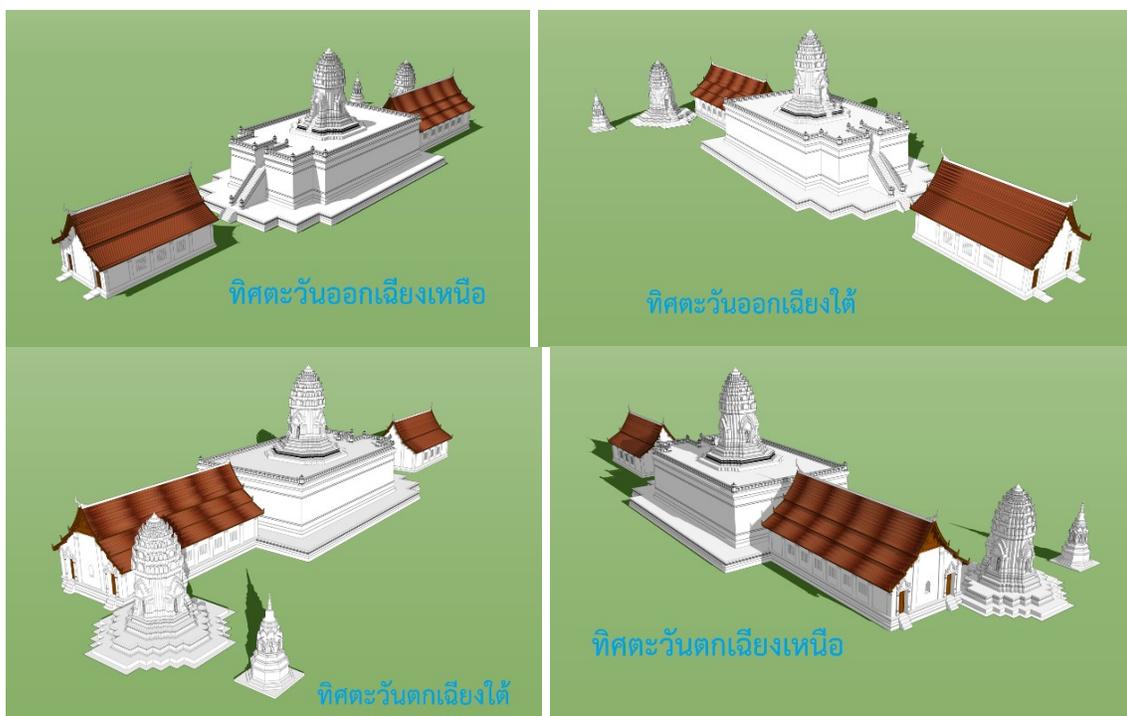
ภาพ 38 ภาพสันนิษฐาน ทศนิยมภาพด้านทิศตะวันออกเฉียงเหนือ ทิศตะวันออกเฉียงใต้ ทิศตะวันตกเฉียงใต้ และทิศตะวันตกเฉียงเหนือ วัดนครโกษา ในสมัยอยุธยาตอนปลาย  
ที่มา: อนัสพงษ์ ไกรเกรียงศรี

ในช่วงเวลานี้ จนเป็นที่มาของการตั้งชื่อวัดตามชื่อของเจ้าพระยาโกษาธิบดี (เหล็ก) ซึ่งเป็นผู้มีบทบาทหน้าที่ในการก่อสร้างงานสถาปัตยกรรมเพิ่มเติม และบูรณปฏิสังขรณ์วัดแห่งนี้ ในสมัยสมเด็จพระนารายณ์มหาราช (งามพรรณ เทพทา, 2559) เข้าใจว่าส่วนยอดเดิมของพระสถูปประธานน่าจะพังทลายลง จึงได้บูรณปฏิสังขรณ์โดยการปรับปรุงรูปทรงขึ้นใหม่เป็นทรงปราสาทหรือทรงปราสาทยอดฝักข้าวโพด และมีการก่ออิฐปิดทับชั้นฐานทั้งสองชั้น รวมทั้งการสร้างเสริมชั้นฐานให้มีความแข็งแรงมากขึ้นตามหลักฐานที่ปรากฏจากภาพถ่ายเก่า ผู้วิจัยจึงสันนิษฐานว่าพระสถูปประธานวัดนครโกษา ในยุคสมัยอยุธยาตอนปลายประกอบด้วย เชียงชั้นล่างสุดรองรับฐานปัทม์ เชียงชั้นล่าง มีขนาดกว้าง 26.45 เมตร ยาว 42.45 เมตร สูง 1.55 เมตร รองรับฐานปัทม์ ที่มีขนาดกว้าง 19.7 เมตร ยาว 32 เมตร สูง 7.65 เมตร โดยที่เชียงและฐานปัทม์ทั้งสองชั้น จะมีบันไดทางขึ้นเป็นกระเปาะพร้อมผนังกันดินทางทิศตะวันออก ส่วนยอดของพระสถูปประธานเป็นอาคารทรงปราสาทยอดฝักข้าวโพด หรือทรงปราสาท ขนาดฐานกว้าง 11.1 เมตร มีความสูงจากฐาน ถึงยอดพระปราสาท ประมาณ 14.2 เมตร สันนิษฐานว่ามีรูปทรงคล้ายคลึงกับพระปราสาทรายทางทิศตะวันตกเฉียงใต้ของพระสถูปประธาน โดยพระสถูปประธานในสมัยอยุธยา มีความสูงรวมประมาณ 23 เมตร
