แนวทางการปรับปรุงและจัดทำต้นแบบที่อยู่อาศัยที่เหมาะสมกับงบประมาณ สำหรับคนพิการ และผู้สูงอายุ  
กรณีศึกษา เทศบาลนครพิษณุโลก

Design Guidelines to Improving and Making Prototype Housing that base on Limited Budget  
for Disabilities Persons and Elderly: A Case Study of Phitsanulok Municipality

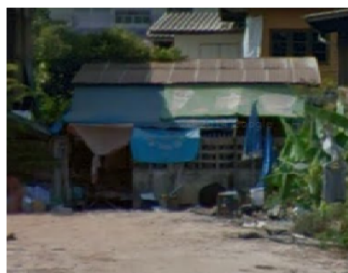
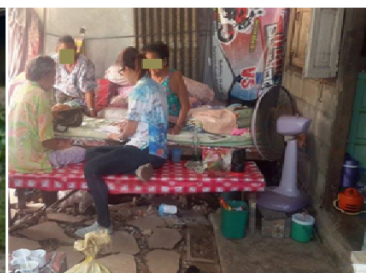
ภาพ 2 ที่อยู่อาศัยแบบบ้านเดี่ยวชั้นเดียว (กรณีศึกษาที่ 12) และแบบเสนอแนวทางการปรับปรุงภายในงบจำกัด

| กรณีศึกษา | ผลการศึกษาข้อเท็จจริงของที่อยู่อาศัยแบบบ้านเดี่ยวชั้นเดียว | | | |
|---|---|---|---|---|
| อยู่ที่ชน | 12 ผู้สูงอายุต้องใช้ Wheelchair แต่พื้นภายในต่ำกว่าภายนอกบ้าน สลวยไม่ได้ | ผู้สูงอายุกลุ่มติดบ้าน มีลักษณะความพิการทางร่างกายร่วมด้วย (ขา) มีและมีผู้สูงอายุ(คู่สมรส) คอยดูแล | อยู่อาศัยบนแคร่ไม้หน้าบ้านที่มีหลังคาคลุม ชุมพบพูดคุยพบปะ มีเพื่อนบ้านมาหา | - |

| กรณีศึกษา | การวิเคราะห์เพื่อปรับปรุงที่อยู่อาศัยแบบบ้านเดี่ยวชั้นเดียว | | | | |
|---|---|---|---|---|---|
| ชน | 12 พื้นเรียบใช้Wheelchairได้ ชวยค้ำกันฝน | ที่ดินถูกเวนคืนจากแนวเขตโบราณสถาน | ปรับระดับลานหน้าบ้านที่มีแคร่ไม้ใช้อยู่อาศัย ดีลักะสีกันฝน=18,000บาท | แนะนำให้ผู้สูงอายุออกกำลังกาย | ปรับระดับลานบ้าน ดีลักะสีกันฝน17,000บาท |

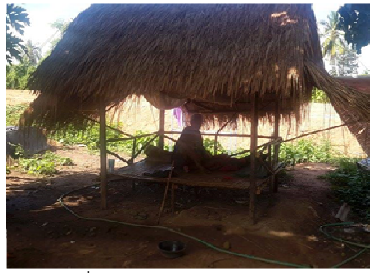
ภาพ 3 ที่อยู่อาศัยแบบเพิงพัก (กรณีศึกษาที่ 17) บริเวณทางเดินไปห้องน้ำ และแบบเสนอแนวทางการปรับปรุงภายใต้บังคับ  
ตารางที่ 7 ข้อมูลภาพถ่ายที่อยู่อาศัยแบบเพิงพัก และลักษณะพฤติกรรมผู้สูงอายุ คนพิการ ที่ยากไร้เพื่อใช้ในการวิเคราะห์

- 1) ที่อยู่อาศัยแบบเพิงพัก: ก่อนจัดทำแบบปรับปรุง (ตามรูปที่ 3) ได้มีการศึกษาข้อมูล ปัญหา ข้อจำกัด ที่อยู่อาศัยกลุ่มตัวอย่างแบบเพิงพัก 5 หลัง เพื่อวิเคราะห์ความเหมาะสม แสดงผลการศึกษา(ตารางที่ 7-8) ตามรายละเอียดต่อไปนี้

| กรณีศึกษา | ผลการศึกษาข้อเท็จจริงของที่อยู่อาศัยแบบเพิงพัก | | | |
|---|---|---|---|---|
| | 17 พักอาศัยในเพิงพักขนาดเล็กหลังคามุงแฝกเปิดโล่ง ใกล้ที่อยู่ลูก ใช้ห้องน้ำรวม | ผู้สูงอายุเดินไม่ค่อยสะดวก | ชอบอยู่ในเพิงพักอาศัยตลอดวัน เนื่องจากเย็นสบายเห็นทิวทัศน์ | - |

| กรณีศึกษา | การวิเคราะห์เพื่อปรับปรุงที่อยู่อาศัยแบบเพิงพัก | | | | |
|---|---|---|---|---|---|
| | 17 ให้ผนังเปิดโล่ง หลังคาแฝกเพราะรู้สึกสบาย | อาศัยอยู่ในเขตที่ดินนายจ้างของลูกสาว | ทำเป็นโครงสร้างเหล็ก หลังคามุงแฝก เช่นเดิม ผนังผ้าใบ (≥20,000บาท) | จัดสรรอุปกรณ์ช่วยเดิน-ให้ไม่เท้าสามขา | โครงสร้างเหล็กมุงแฝก ผนังผู้สูงอายุจัดหา≥15,000บาท |
