**แนวทางการปรับปรุงลักษณะทางกายภาพพื้นที่ส่วนกลางของโรงพยาบาลมหาวิทยาลัยนเรศวรเพื่อ  
ตอบสนองการใช้งานของคนผู้พิการที่เป็นไปตามหลักการ Universal Design**  
ธีรวุฒิ บุญยศักดิ์เสรี<sup>1</sup> และจรรย์ญา พหลเทพ<sup>2\*</sup>

**The Renovation Guideline for the Physical Improvement in Respondent to disabled  
persons usability in the Public Zone under Universal Design Approach: A Case of  
Naresuan University Hospital.**

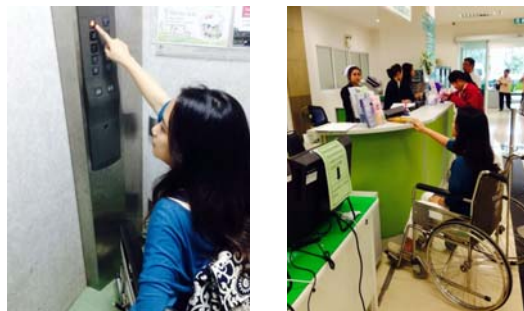
7). ขนาดและพื้นที่ สำหรับการเข้าถึงและการใช้ : ระดับต่างๆของ Counter นั้นสูงไป พื้นที่บางจุดมีพื้นที่เล็กกว่าจำนวนผู้ใช้บริการในพื้นที่นั้นๆ ดังภาพข้างล่างแสดงการทำงานของคณะผู้เชี่ยวชาญในการประเมิน

ภาพ 6 แสดงการเข้าสำรวจ ณ จุดบริการต่างๆของโรงพยาบาลมหาวิทยาลัยนเรศวร โดยผู้เชี่ยวชาญได้ทำการทดลองการใช้งานในพื้นที่ต่างๆ เช่น การเอื้อมกดปุ่มภายในลิฟต์และการใช้บริการที่ Counter ณ ประชาสัมพันธ์ของโรงพยาบาล ในวันที่ 25 กรกฎาคม 2557  
ที่มา : นางสาวจริญญา พหลเทพ 2557

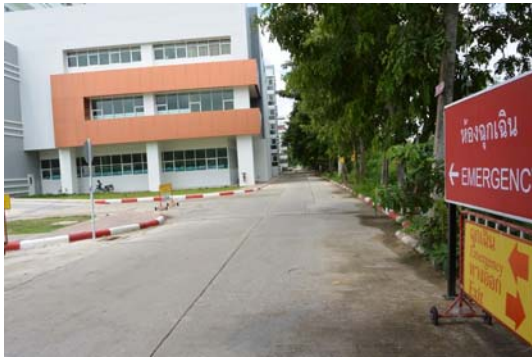
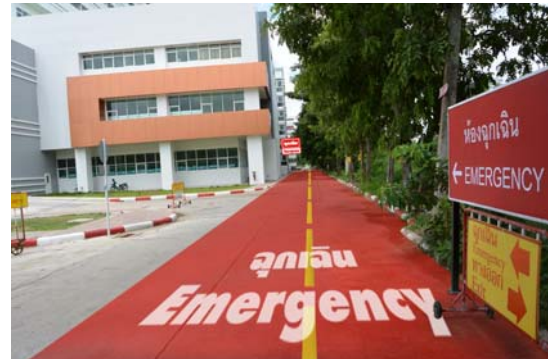
ภาพ 9 จากพื้นที่เดิม

ภาพ 10 ปรับปรุงใหม่ ที่มา:.. ธีรวุฒิ บุญยศักดิ์เสรี 2558

ภาพตัวอย่าง ทางเข้าสู่แผนกฉุกเฉิน ทางเดินรถจากภายนอกโรงพยาบาลเมื่อรถวิ่งเข้าสู่โรงพยาบาลควรมีสัญลักษณ์ที่สื่อถึงแผนกฉุกเฉินได้อย่างง่าย เช่น นำสีมาเข้ามาช่วย อีกทั้งติดป้ายหน้าแผนกที่มีขนาดใหญ่ สอดคล้องกับสีเส้นทาง เพราะแผนกฉุกเฉินเป็นแผนกที่ต้องการความรวดเร็วในการเข้าถึง

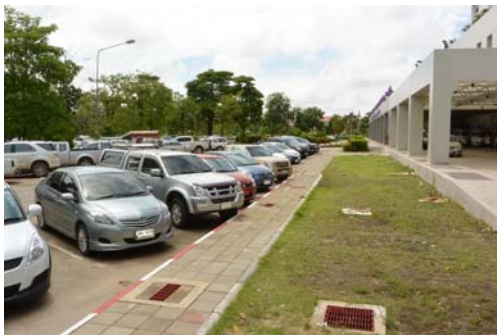
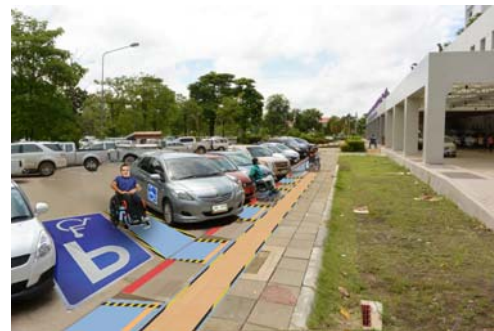
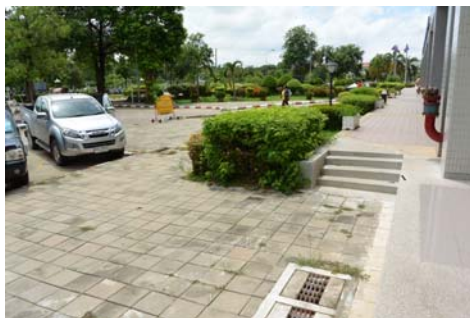
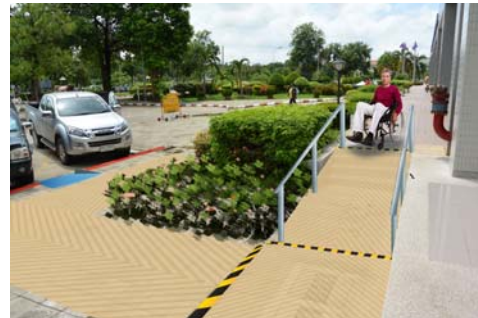
ภาพ 11 ภาพจากพื้นที่เดิม

ภาพ 12 ภาพปรับปรุงใหม่

ภาพตัวอย่าง ลักษณะของลานจอดรถปรับปรุงใหม่ สำหรับคนพิการและคนชรา ควรมีที่จอดรถให้คนพิการและคนชราอยู่ใกล้ทางเข้าหลักของอาคารมากที่สุด และบริเวณช่องจอดรถควรเว้นช่องให้สำหรับวีลแชร์เข้า-ออกได้อย่างสะดวก (สีฟ้าในภาพ) อีกทั้งมีทางลาดขึ้นสู่ตัวอาคารที่ใกล้ที่สุดและสะดวกที่สุด และมีราวกันตกเพื่อความปลอดภัย วัสดุที่พื้นควรมีสีให้ชัดเจนเพื่อคนพิการทางสายตาจะมองเห็นได้ง่าย

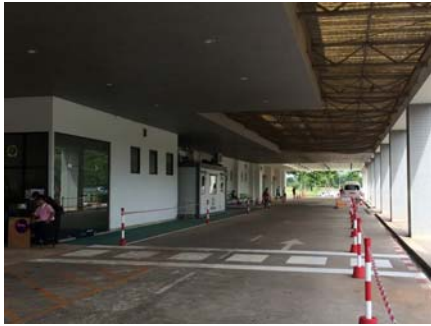
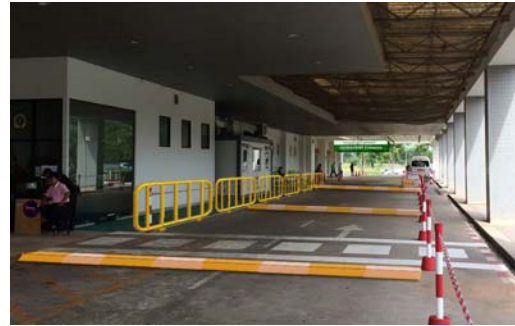
ภาพ 13 ภาพจากพื้นที่เดิม

ภาพ 14 ภาพปรับปรุงใหม่

ภาพตัวอย่าง แสดงการปรับปรุงพื้นที่หน้าทางเข้าอาคารโรงพยาบาล ซึ่งจะเห็นว่าพื้นที่ด้านหน้าเป็นจุดรับ – ส่ง ผู้มาใช้บริการ ดังนั้นจึงปรับปรุงพื้นที่ให้มีการแบ่งอาณาเขตระหว่างเส้นทางเดินและทางเดินรถ และเพื่อความปลอดภัยมีสิ่งกีดขวางเพื่อให้รถที่วิ่งเข้ามาลดระดับความเร็ว และการใช้สีที่แสดงให้เห็นชัดเจน อีกทั้งป้ายทางเข้ามีลักษณะที่ใหญ่ มองเห็นได้ และปะทะสายตา

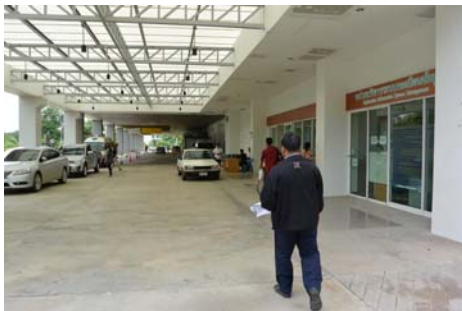
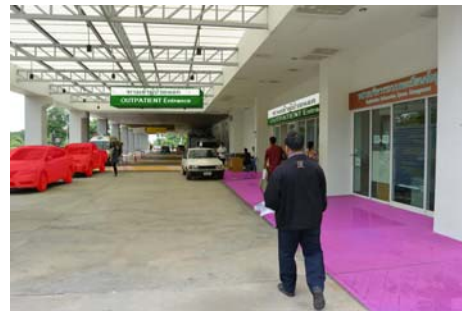
ภาพ 15.ภาพจากพื้นที่เดิม

ภาพ 16 ภาพปรับปรุงใหม่

ภาพตัวอย่าง แสดงการปรับปรุงพื้นที่หน้าทางเข้าผู้ป่วยนอก ปรับให้มีระยะของทางเท้าคนเดินที่ชัดเจนขึ้น ( พื้นที่สีม่วง) ทั้งนี้ที่ระบุในแบบเป็นเพียงการเสนอแนะสามารถปรับเปลี่ยนให้เข้ากับอาคารได้ และมีป้ายสัญลักษณ์ที่มีขนาดใหญ่ตั้งปะทะสายตาเส้นทางรถวิ่งบอกตำแหน่งของทางเข้าผู้ป่วยที่ชัดเจน ส่วนสัญลักษณ์สีแดงในตัวอย่าง ผู้วิจัยเสนอแนะว่าไม่ควรจัดบริเวณที่มีการใช้พื้นที่พลุกพล่านเพราะจะทำให้เกิดปัญหาการจราจรติดขัดบริเวณทางเข้าอาคาร

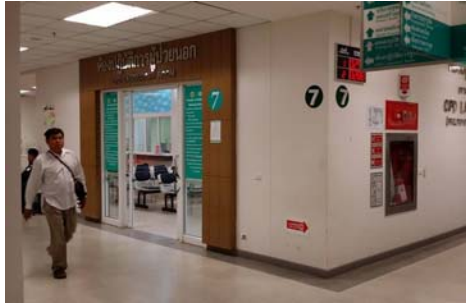
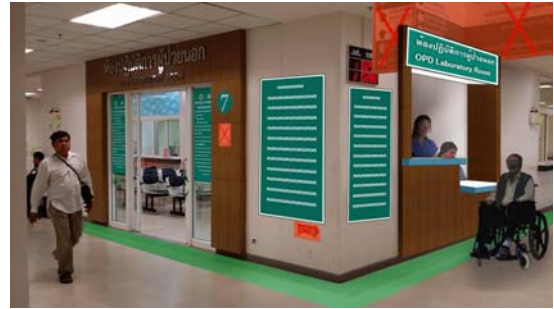
ภาพ 17 ภาพเดิมบริเวณทางแยก หน้าแผนกเจาะเลือด

ภาพ 18 ภาพปรับปรุงของลักษณะทางกายภาพของหน้าต่าง  
แยกและทางเข้าแผนกเจาะเลือด

ภาพตัวอย่าง แสดงการปรับปรุงโดย เพิ่มให้มี Counter บริการของแผนกเจาะเลือดอยู่ด้านหน้าทางเดินหลัก เพื่อให้คนที่หาแผนกนั้นเห็นได้ง่าย และรูปแบบ Counter มี 2 ระดับเพื่อให้คนทุกคนได้ใช้อย่างมีประสิทธิภาพ ป้ายสัญลักษณ์บอกลำดับขั้นตอนติดไว้ด้านข้างของจุดบริการเพื่อเห็นได้ง่าย

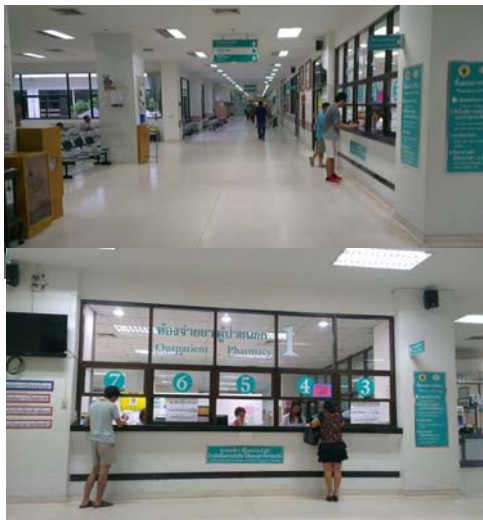
ภาพ 19 ภาพเดิมของแผนกจ่ายยา ที่อยู่บนโถงทางเดินหลัก  
ของโรงพยาบาล

ภาพ 20 ภาพปรับปรุงใหม่ สำหรับหน้าต่างจ่ายยา  
ของโรงพยาบาล

ภาพตัวอย่าง แสดงการปรับปรุงลักษณะทางกายภาพของพื้นที่หน้าจุดจ่ายยา เพื่อให้คนพิการสามารถใช้งานได้อย่างสะดวก ประกอบด้วย ทางเดินที่ปูวัสดุที่เป็นสัญลักษณ์นำทางสำหรับคนตาบอดให้สามารถเข้าถึง Counter บริการของแผนก ที่นำทางมาตั้งแต่โถงด้านในของอาคาร และสร้างความโดดเด่นในการมองเห็นจุดบริการได้ชัดเจนด้วยการใส่สีที่หน้าจุดบริการต่างๆ และมีป้ายสัญลักษณ์ที่เห็นได้ชัด อีกทั้งช่องบริการของคนพิการและคนชราอยู่ด้านข้าง เพื่อป้องกันการขีดขวางเข้าช่องบริการ

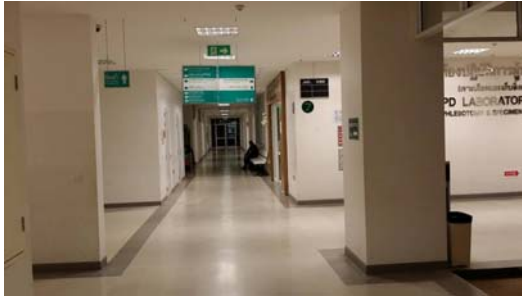
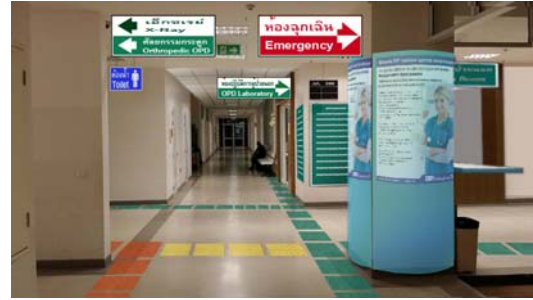
ภาพ 21 ภาพเดิมบริเวณจุดตัดทางแยกของโถงทางเดิน บริเวณหน้าทางเข้าแผนกเจาะเลือด ของโรงพยาบาล

ภาพ 22 ภาพปรับปรุง ของจุดตัดของโถงทางเดิน  
ที่มา : ธีรวุฒิ บุญยศศักดิ์เสรี 2558

ภาพตัวอย่าง ลักษณะทางกายภาพของจุดตัดของโถงทางเดิน เพื่อบอกทางไปแผนกและจุดบริการต่างๆ โดยตำแหน่งของการติดป้ายไม่ควรติดตรงจุดตัดของทางแยก ควรติดก่อนถึงทางแยกเพื่อสะดวกในการตัดสินใจ รูปแบบของป้ายควรมีขนาดตัวอักษรที่ใหญ่มองเห็นชัดเจน ควรมีความแตกต่างของสีพื้นหลัง และไม่ควรวางป้ายซ้อนกันจนเกินไปจะทำให้คนอ่านสับสน ให้บอกแผนกที่สำคัญและถึงก่อน และแยกสีให้ชัดเจนไปสู่แผนกที่สำคัญ อีกทั้งหน้าแผนกต่างๆ ควรมีสัญลักษณ์หรือการสร้างจุดเด่นเพื่อดึงดูดสายตาและง่ายต่อการมองเห็นให้กับคนที่หาแผนก โดยแต่ละประเภทของการให้บริการก็ควรจะมีสัญลักษณ์หรือสีเดียวกับป้าย เพื่อง่ายต่อการสื่อสารและจำ , ส่วนป้ายแสดงข้อมูลต่างๆสามารถติดได้ตามเสาของอาคาร อีกทั้งยังเป็นสัญลักษณ์ในการจดจำเส้นทางและมองเห็นในระยะไกลให้แก่ผู้ใช้บริการได้ , ส่วนป้ายหน้าแผนกต่างๆควรติดปะทะสายตาหน้าทางเข้าของแผนกเพื่อการมองเห็นที่ชัดเจน , การใช้สีนำทางสำหรับวัสดุปูพื้นมีประโยชน์สำหรับคนพิการ

สายตาเลือนราง และคนทั่วไปทำให้สามารถมองเห็นได้ง่ายและเป็นสิ่งซึ่งนำสายตาทางเดินไปสู่แผนกต่างๆ, ในส่วนของทางเดินควรมีวัสดุปูพื้นที่เป็นสัญลักษณ์นำทางให้กับคนพิการทางสายตาได้เข้าถึงแผนก และไม่มีควรสิ่งกีดขวาง เช่น แก้วอี้ หรือพื้นที่พักคอยมาวางขวางทางเดินของคนตาบอด การวางวัสดุปูพื้นที่ใช้เป็นเส้นทางคนตาบอดควรวางให้ตรง ไม่ควรเลี้ยวไปเลี้ยวมาจะทำให้คนตาบอดหลุดทิศทางการเดิน ส่วนประตูทางเข้าแผนกอื่นๆที่ไม่ได้ใช้ ควรจะใส่กุญแจให้ตมไม่ให้ผู้ใช้บริการเกิดการสับสน อีกทั้งจะทำให้คนตาบอดหลงทางเข้าไปสู่แผนกที่ไม่ต้องการได้

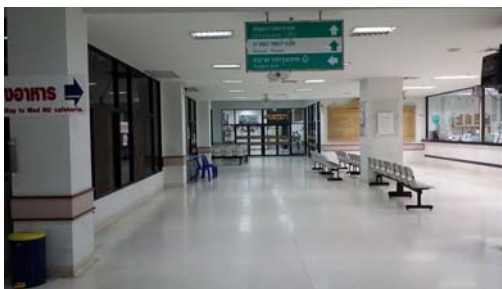
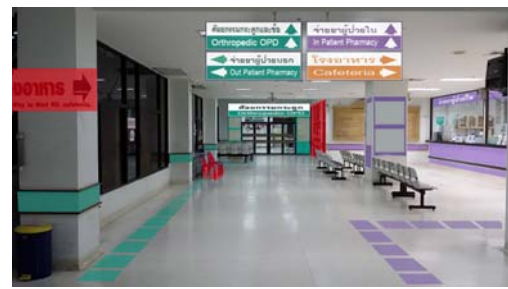
ภาพ 23 ภาพเดิมของโถงทางแยกบริเวณ หน้าทางเข้า  
สู่แผนก ศัลยกรรมกระดูกและข้อ

ภาพ 24 ภาพปรับปรุง ของโถงทางแยกบริเวณ หน้าทางเข้าสู่แผนก  
ศัลยกรรมกระดูกและข้อ  
ที่มา : ธีรวุฒิ บุญยศศักดิ์เสรี 2558

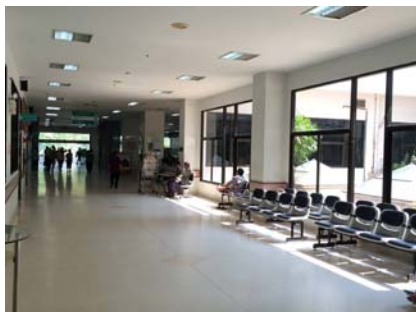
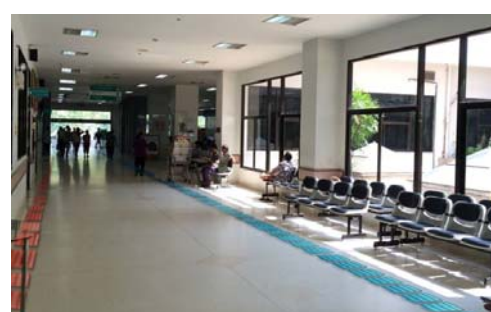
ภาพ 25 ภาพเดิมของ บริเวณโถงทางเดินหลัก  
และบริเวณหน้าจุดชำระเงิน ของผู้ป่วยนอก

ภาพ 26 ภาพปรับปรุงใหม่ บริเวณโถงทางเดินหลักของโรงพยาบาล  
ที่มา : ธีรวุฒิ บุญยศศักดิ์เสรี 2558

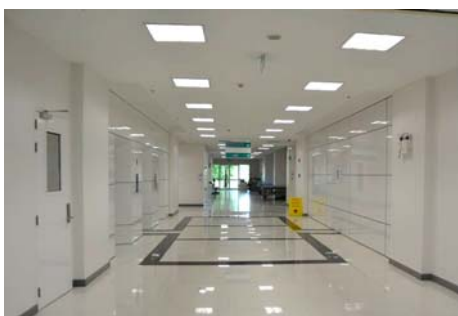
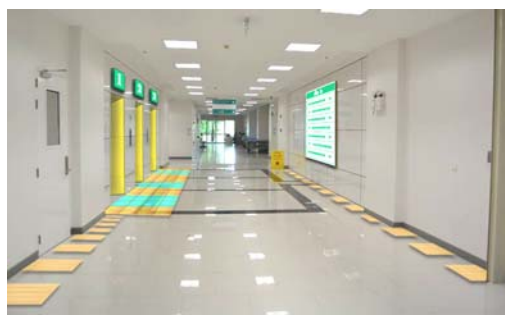
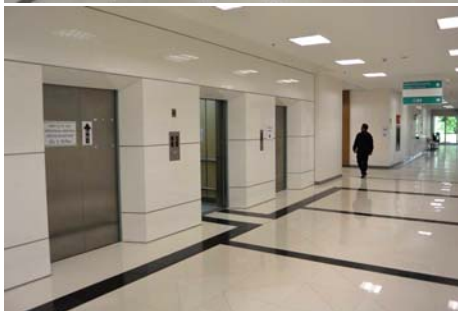
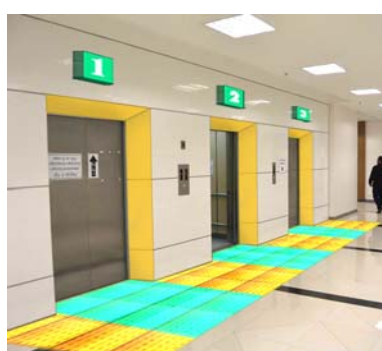
ภาพ 27 ภาพเดิม แสดงโถงทางเดินหน้าลิฟต์ส่วนอาคาร ใหม่ของโรงพยาบาลฯ

ภาพ 28 ภาพการปรับปรุงใหม่ ของบริเวณโถงทางเดินหน้าลิฟต์
