การประเมินประสิทธิภาพแสงธรรมชาติในด้านการอนุรักษ์  
ภายในอาคารเก่าที่ถูกปรับเปลี่ยนมาเป็นพิพิธภัณฑ์  
กรณีศึกษา พิพิธภัณฑ์สถานแห่งชาติ พระนคร  
Evaluation of daylight efficiency on the conservation in the  
old buildings renovated into a museum: Case study for  
The National Museum, Bangkok

อลิสโรชา จิราจินดาลาก\* และวรภัทร์ อิงคโรจนฤทธิ์\*\*  
Alisarocha Jirajindalap and Vorapat Inkarojrit

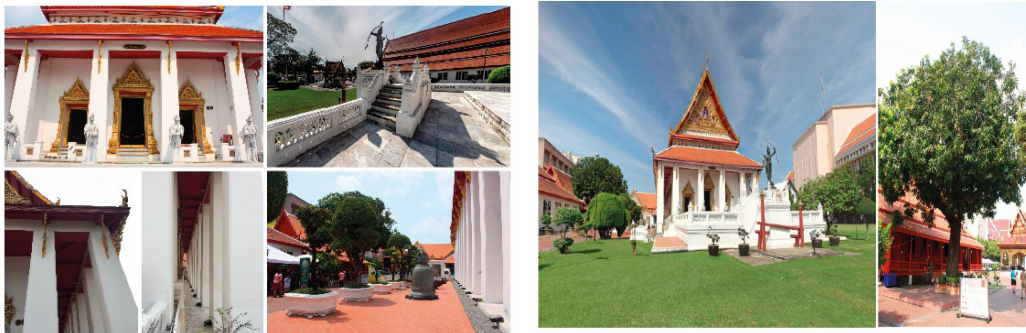
ภาพที่ 2 ลักษณะโครงสร้าง (ซ้าย) รูปแบบอาคารพระที่นั่งพุทไธสวรรย์ (ขวา)

โครงสร้างพระที่นั่งพุทไธสวรรย์ ตัวอาคารยกพื้นสูง เชิงผนังด้านนอกประกอบด้วยพาไลและเสาสี่เหลี่ยมขนาดใหญ่รองรับชายคาทั้ง 2 ด้าน ด้านหน้าพระที่นั่งมีศาลากว้าง มีบันไดทางขึ้น 2 ข้างทั้งด้านหน้าและด้านหลัง มีประตูทางเข้าออกด้านละ 3 ประตู มีหน้าต่างข้างละ 11 บาน ซึ่งแสดงอยู่ในภาพที่ 2 และลักษณะภายในพระที่นั่งพุทไธสวรรย์ จะแสดงรายละเอียดในตารางที่ 1 และแสดงทัศนียภาพภายในภาพที่ 3

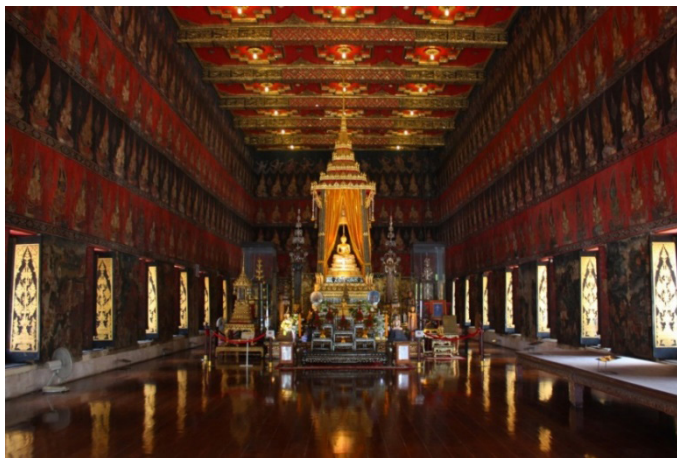
ภาพที่ 3 ทศนียภาพภายในพระที่นั่งพุทไธสวรรย์
