# การสันนิษฐานรูปแบบสถาปัตยกรรมกลุ่มปราสาทประธาน ปราสาทเปือยน้อย จ.ขอนแก่น

## The Reconstruction of The Three Sanctuary Towers: Case study of Prasat Pueai–Noi, Khon Kaen Province

วิโรจน์ ชีวาสุขถาวร  
Wiroj Sheewasukthaworn

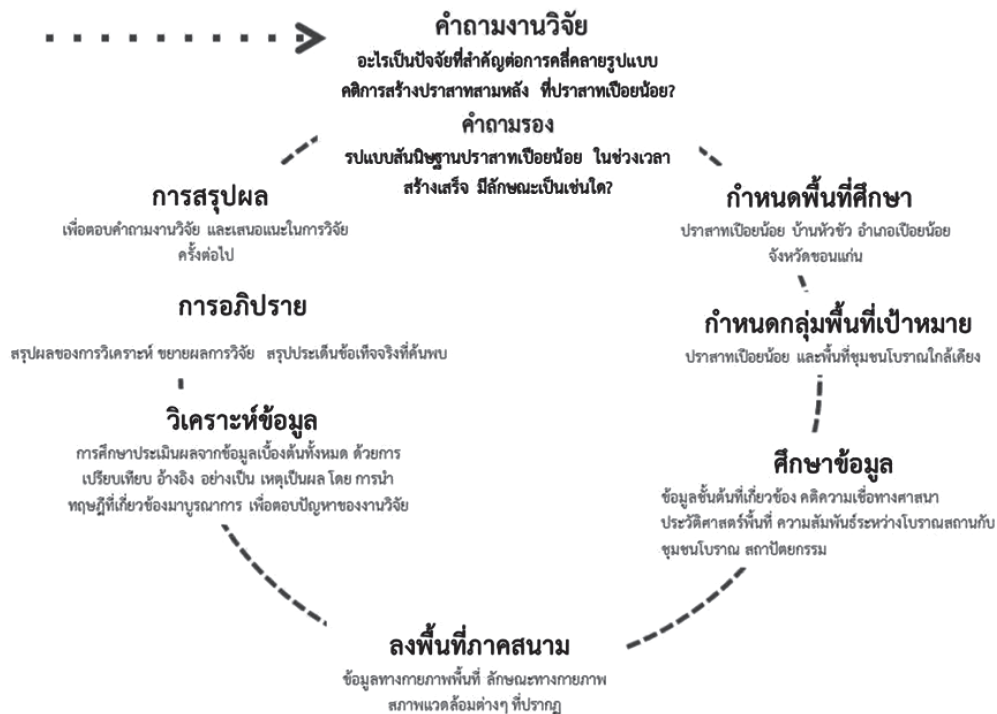
ภาพที่ 1 แสดงกระบวนการนำไปสู่การตอบคำถามงานวิจัย

การวิจัยครั้งนี้เป็นงานวิจัยเชิงคุณภาพ ที่จะใช้รูปแบบการนำเสนอแบบพรรณนา (Description Research) ในส่วนที่เกี่ยวกับเรื่องราวข้อมูลประวัติศาสตร์ หรือรูปแบบศิลปกรรม สถาปัตยกรรม ที่ปรากฏเป็นหลักฐานทางด้านเอกสาร และใช้วิธีวิเคราะห์ (Analytical Research) ในส่วนที่ต้องการเปรียบเทียบเพื่อนำไปสู่การวิเคราะห์การสันนิษฐานรูปแบบสถาปัตยกรรม แนวความคิดคติความเชื่อที่ส่งผลสู่รูปแบบสถาปัตยกรรมและอื่นๆ (ภาพที่ 1)

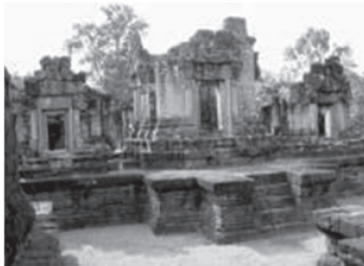
ภาพที่ 5 กลุ่มปราสาทประธาน

กลุ่มปราสาทประธานก่อด้วยอิฐสามหลังตั้งบนฐานเดียวกัน วางเรียงกันตามแนวแกนเหนือ-ใต้ (ภาพที่ 3 และ 4) ถือเป็นกลุ่มอาคารที่มีความสำคัญมากที่สุดของเทวาลัยแห่งนี้ จะประกอบไปด้วย ปราสาทประธาน ปราสาทบริวารทิศเหนือ ปราสาทบริวารทิศใต้ (ภาพที่ 5)

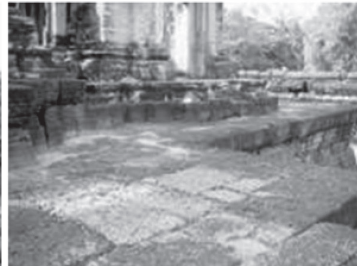
ภาพที่ 6 ด้านบนฐานไพที

ฐานที่รองรับกลุ่มปราสาทนี้สร้างขึ้นด้วยศิลาแลง (ภาพที่ 6) มีรูปแบบเป็นบัวคว่ำบัวหงายหรือฐานปัทม์ (ภาพที่ 7) พบว่ามีการทำเป็นเส้นคาดบริเวณบัวคว่ำและบัวหงายโดยรอบฐาน สูงประมาณ 1.85 เมตร กว้าง 19.30 เมตร ยาว 23 เมตร (ทางหุ่นส่วนจำกัด สรุศักดิ์ก่อสร้าง, 2535: 8) ฐานไพทีนี้ สร้างขึ้นเพื่อรองรับตัวสถาปัตยกรรมต่างๆ ที่มีขนาดเล็กกว่าฐานและทำให้เกิดพื้นที่ว่างโดยรอบ (สมคิด, 2559: 164) ทางด้านทิศตะวันออกบริเวณส่วนกลางของฐานไพทีมีการสร้างมุขยื่นออกมาเพื่อทำเป็นบันไดทางขึ้นสู่ฐานด้านบน ตัวบันไดมีลักษณะเป็นบันได 5 ชั้น ความกว้างของบันไดประมาณ 1.59 เมตร ด้านทิศตะวันตกก็มีการทำมุขยื่นออกมาเช่นกันแต่มีขนาดเล็กกว่า และไม่ปรากฏว่ามีการทำเป็นบันไดเหมือนทางด้านทิศตะวันออก

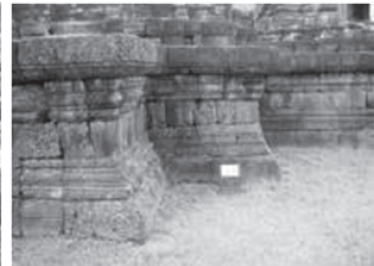
ภาพที่ 7 รายละเอียดฐานไพที

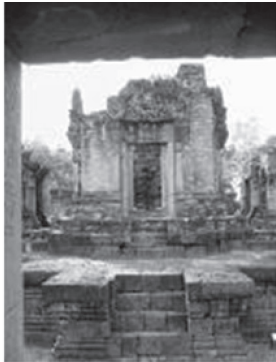
ภาพที่ 8 ปราสาทประธาน หลังกลาง

ปราสาทประธานองค์กลางเป็นปราสาทที่มีขนาดใหญ่ที่สุด ตั้งอยู่บริเวณกลางฐานไพที (ภาพที่ 8) ส่วนฐานปราสาทก่อด้วยศิลาแลงสูงชันมาจากฐานไพทีประมาณ 70 เซนติเมตร เพื่อใช้รองรับน้ำหนักของเรือนธาตุและส่วน

ยอด มีลักษณะเป็นฐานสี่เหลี่ยมจัตุรัสกว้างด้านละ 3.94 เมตร ย่อมุมด้านละห้ามุม เรือนธาตุมีลักษณะเป็นฐานบัวคว่ำรองรับส่วนเรือนธาตุที่ก่อด้วยอิฐ จากการสำรวจพบว่าผนังอิฐบริเวณเรือนธาตุนั้นมีเทคนิคในการก่ออิฐสอดินแบบขัดเรียบ ส่วนเรือนธาตุนี้มีผังเป็นสี่เหลี่ยมจัตุรัสเพิ่มมุม สอดคล้องกับส่วนฐาน เรือนธาตุกว้างประมาณ 3 เมตร ทางด้านทิศตะวันออกเป็นทางเชื่อมเข้าสู่ภายในเรือนธาตุหรือห้องครรภคฤหะที่สูงกว่าฐานไฟที่ ประมาณ 45 เซนติเมตร ภายในมีพื้นที่ขนาดเล็กสันนิษฐานว่าใช้เพื่อประดิษฐานรูปเคารพที่มีความสำคัญที่สุดในเทวาลัยรวมถึงใช้ประกอบพิธีกรรมต่างๆ ปัจจุบันเป็นพื้นที่โล่ง (ภาพที่ 9) ด้านบนทางเข้าทิศตะวันออกพบชุดเสาประดับกรอบประตูเพื่อใช้รองรับทับหลังและหน้าบัน บริเวณกรอบประตูด้านทางขวามือเข้าด้านทิศตะวันออกจะพบจารึกอักษรขอมเป็นภาษาสันสกฤตจำนวนสี่บรรทัด (ภาพที่ 10) โดยมีเนื้อหาดังนี้ “ขอพระมุนิสุวันตยะ จงชนะ และพระฤๅษีไวศัมปายณะ ก็จงชนะเช่นเดียวกัน การก่อสร้างในที่นี้ได้นอบน้อมต่อ...เพราะความกลัว ขอท่านจงนอบน้อม พระอินทสุวันตยะในการจัดพิธีบูชาชัย โอม ไวศัมปายณะ” (กรมศิลปากร, ม.ป.ป.: 16) ข้อความดังกล่าวน่าจะหมายถึงบทสวดสำหรับประกอบพิธีกรรมแด่องค์พระศิวะภายในปราสาท

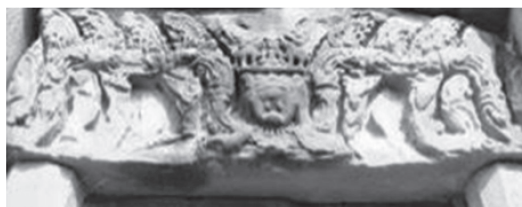
ภาพที่ 11 ทับหลังรูปชลักษ์มี บริเวณทิศตะวันตกของปราสาทบริวารทิศเหนือของปราสาทบริวารทิศเหนือ

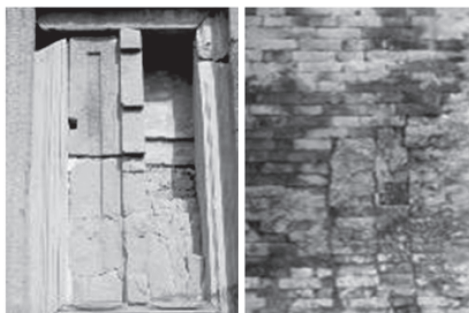
**ภาพที่ 15** การใช้หินทราย **ภาพที่ 16** ผนังรับน้ำหนักก่อ  
บริเวณโครงสร้างหลักเพื่อใช้ ด้วยอิฐภายในปราสาท  
ถ่ายน้ำหนักของอาคาร

กลุ่มปราสาทประธานตั้งอยู่ภายในกลางพื้นที่โล่ง มีการสร้างแนวกำแพงแก้วล้อมรอบเพื่อกำหนดให้พื้นที่  
โล่งดังกล่าวเป็นพื้นที่ศักดิ์สิทธิ์ เปรียบเสมือนการจำลองเขาไกรลาสอันเป็นที่ประทับของพระศิวะ ก่อด้วยอิฐทั้งสามหลัง  
ตั้งอยู่บนฐานเดียวกันเรียงกันตามแนวทิศเหนือ-ใต้ ปัจจุบันพบว่าไม่ปรากฏส่วนยอดของปราสาทเลยทั้งสามหลัง  
จากการลงพื้นที่สำรวจสภาพปัจจุบันของกลุ่มปราสาทประธานพบว่า ส่วนเรือนธาตุที่ปรากฏอยู่นั้นมีลักษณะของการ  
ก่อผนังที่หนา (Bearing Wall) การก่อลักษณะดังกล่าวก็เพื่อทำหน้าที่เป็นผนังรับน้ำหนักของส่วนยอดปราสาท  
(ภาพที่ 16) และจะมีการนำวัสดุหินทรายมาใช้ประกอบในส่วนองค์ประกอบต่างๆ ที่สำคัญ เช่น เสาประดับกรอบประตู  
ทับหลัง หินทรายถือเป็นวัสดุที่มีความแข็งแรงจะทำหน้าที่รับน้ำหนักที่ถ่ายทอดมาจากส่วนยอดอาคารลงสู่ทับหลัง  
และเสาตีผนัง (ภาพที่ 17) นอกจากนี้ยังใช้ในการก่อเป็นเสาประดับกรอบประตู ชุมหน้าบันในส่วนที่เป็นทางเข้าสู่ตัว  
ปราสาท และบริเวณซุ้มทิศทั้งสี่ของตัวปราสาท โดยหินทรายจะสามารถนำไปแกะสลักเป็นภาพประติมากรรมต่างๆ

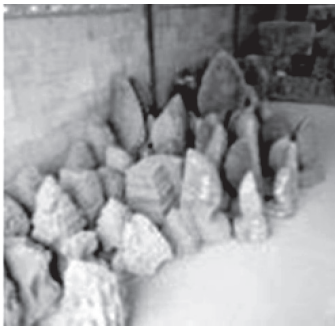
ภาพที่ 21 ส่วนองค์ประกอบ  
ประดับส่วนยอดปราสาทพบที่  
ปราสาทภูเก้าสิงห์ จ.ร้อยเอ็ด

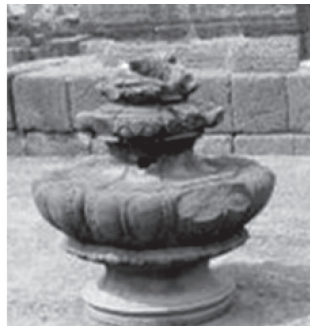
ภาพที่ 22 ส่วนยอดบัวกลุ่ม  
พบที่ปราสาทเมืองต่ำ จ.บุรีรัมย์

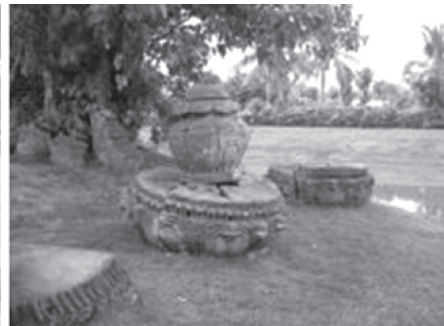
ภาพที่ 23 ส่วนยอดบัวกลุ่ม พบที่ปราสาท  
ศรีขรภูมิ จ.สุรินทร์

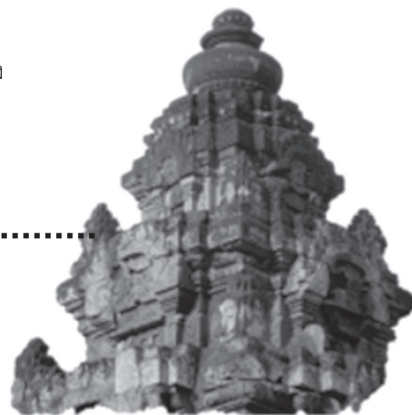
การประดับประติมากรรมปราสาทจำลอง  
บริเวณมุมชั้นลดทั้งสามชั้น

ภาพที่ 24 การประดับด้วยปราสาทจำลองบริเวณมุม ที่กลุ่มปราสาทประธาน ปราสาทบันทายศรี เมืองพระนคร  
ประเทศกัมพูชา

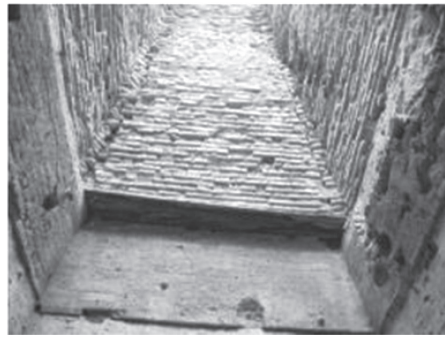
ภาพที่ 26 แผ่นไม้ สันนิษฐานว่าเป็นฝาเพดาน  
ที่ต่อเติมขึ้นในสมัยหลัง ที่ภายในปราสาท  
กุสวานตง จ.บุรีรัมย์

จากการสำรวจโครงสร้างส่วนยอดปราสาทที่ก่อสร้างด้วยอิฐที่ยังคงสภาพที่สมบูรณ์ทั้งในพื้นที่ภาคตะวันออกเฉียงเหนือและพื้นที่เมืองพระนคร พบว่าจะมีการก่อแบบเป็นขั้นบันไดที่เหลื่อมกันไปและไม่นิยมที่จะก่อปิดทึบโดยจะเว้นช่องพื้นที่ส่วนบนไว้เล็กน้อย (ภาพที่ 25) สันนิษฐานว่าเพื่อประดับบัวกลุ่มที่เป็นส่วนประดับส่วนบนสุดของปราสาท โดยยอดบัวกลุ่มนี้จะมีการแกะสลักเป็นลวดลายต่างๆ โดยรอบ พบที่กลุ่มปราสาทเมืองต่ำ (ภาพที่ 22) ปราสาทศรีขรภูมิ (ภาพที่ 23) แต่น่าเสียดายที่ไม่พบหลักฐานที่กลุ่มปราสาทเขื่อนน้อยแต่อย่างใด นอกจากนี้จากการสำรวจพื้นที่ภายในกลุ่มปราสาทประธานที่ปราสาทกู่สวนแตง พบว่าระหว่างผนังชั้นเรือนธาตุต่อกับโครงสร้างส่วนยอดปราสาทพบมีการนำแผ่นไม้ขนาดใหญ่มาวางพาด สันนิษฐานได้ว่าบางพื้นที่อาจมีการปรับเปลี่ยนการตกแต่งภายในห้องครรภคฤหะของปราสาทโดยการใส่ผ้าเพดานด้วยไม้ภายในซึ่งอาจจะเป็นการต่อเติมขึ้นภายหลัง (ภาพที่ 26)

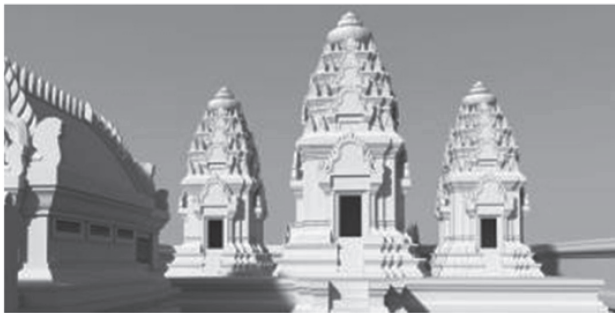
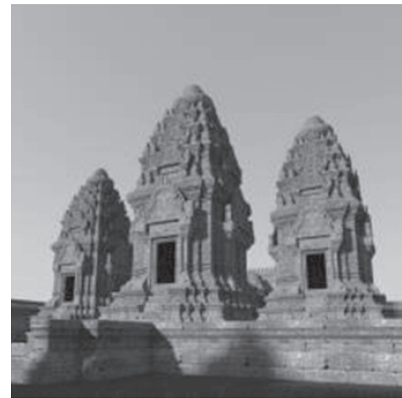
ภาพที่ 27-28 ภาพสามมิติสันนิษฐานกลุ่มปราสาทประธานปราสาทเป็ยน้อย จ.ขอนแก่น

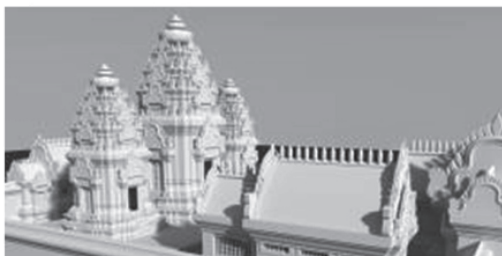
ภาพที่ 29 ภาพสามมิติสันนิษฐานเทวาลัยปราสาท  
เป็ยน้อย จ.ขอนแก่น

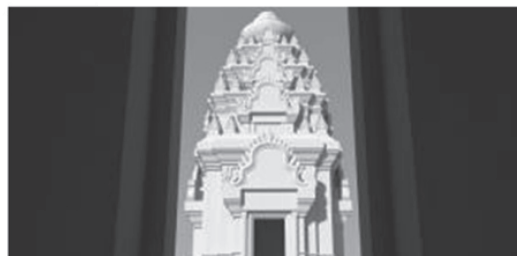
ภาพที่ 30 ภาพสามมิติสันนิษฐานเทวาลัยปราสาทเป็ยน้อย จ.ขอนแก่น มุมมองจากภายในโคปุระด้านทิศ  
ตะวันออก
