การปรับปรุงระบบแสงสว่าง ศูนย์อาหารและบริการ 1  
มหาวิทยาลัยขอนแก่น  
Lighting improvement for Food and Service Complex I,  
Khon Kaen University

This paper investigated lighting problems and guidelines for improving lighting system performance for Food and Services Complex at Khon Kaen University. The building is open for the university staff and students for 24-hours use. The building has four stories with a total area of 22,000 sq.m. The main function on the ground level is a parking lot. The first to third floors are canteen, dining areas and rental shops. The initial lighting survey was carried out and the result showed inadequate lighting and an opportunity to improve lighting for the building. A study composes of two main parts: (1) a study on the exiting lighting conditions by a field survey study and a set of lighting simulations run by Dialux 4.13 program. Lighting under various lighting conditions: daylighting; artificial lighting; and mixed lighting were systematically examined; and (2) the mean illuminance values of zones on each floor were calculated and compared with lighting standards. Design improvements and lighting retrofit guidelines were then suggested. The res

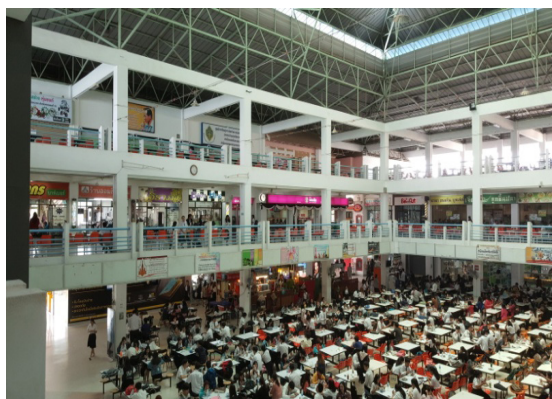
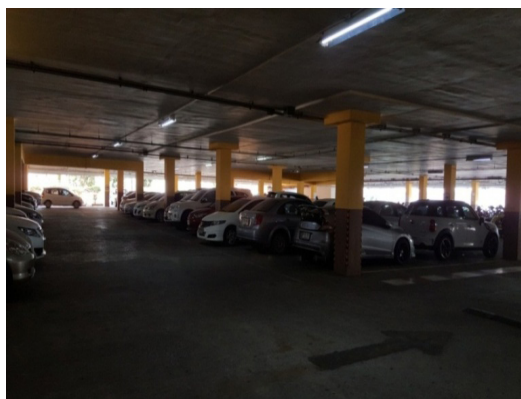
ภาพที่ 1 สภาพแสงสว่างภายในอาคารในเวลากลางวัน (ก) พื้นที่โถงกลางที่มีการนำแสงธรรมชาติเข้าสู่ภายใน และ (ข) ชั้นที่จอดรถมีการเปิดดวงโคมเพื่อเพิ่มปริมาณแสงสว่าง

ในงานศึกษาปัญหาของอาคารด้านแสงสว่างเบื้องต้น (ยี่งสวัสดิ์, 2560) พบว่าในเวลากลางวัน แสงธรรมชาติเข้าสู่อาคารจากด้านบนในโถงกลางอาคารมีการใช้แสงธรรมชาติร่วมกับแสงประดิษฐ์ ดังภาพที่ 1(ก) แต่เมื่อพิจารณาการติดตั้งอุปกรณ์ในระบบแสงสว่างในพื้นที่ส่วนกลางและการควบคุมวงจรแสงสว่าง พบว่าไม่ได้ถูกกำหนดให้สอดคล้องกับการกระจายแสงธรรมชาติในอาคาร การใช้งานพื้นที่ชั้นที่ 1-3 ระดับความสว่างที่พบต่ำกว่ามาตรฐานการส่องสว่างเพื่อการทานอาหาร อ่านหรือเขียนหนังสือ ที่กำหนดไว้ประมาณ 200-500 lx (CIBSE, 1994; IESNA, 2003; Illuminating Engineering Association of Thailand, 2005) จากการประเมินแสงสว่างโดยสายตา ไม่พบจุดที่มืดในชั้นที่ 1-3 แต่ในชั้นที่จอดรถบรรยากาศพื้นที่ค่อนข้างมืดดังภาพที่ 1(ข) ส่วนในเวลากลางคืนค่าความสว่างที่ตรวจสอบพบอยู่ในช่วง 30-200 lx การใช้งานพื้นที่ที่มีการเปิดพื้นที่ใช้งานทุกชั้นทำให้มีการใช้แสงประดิษฐ์ในทุกพื้นที่ แต่การใช้งานอาคารในเวลากลางคืนเกิดขึ้นในพื้นที่ ชั้นที่ 1-2 อย่างไรก็ตามในบางช่วงเวลาพบว่ามิมีผู้ใช้งานในพื้นที่บางบริเวณดังภาพที่ 2 (ก) แต่เพื่อการมองเห็นที่ดี (Visual Environment) มีการเปิดไฟในพื้นที่ เพื่อให้การส่องสว่างสม่ำเสมอและความปลอดภัย ทำให้อาจมีการใช้พลังงานในระบบแสงสว่างไม่ประหยัดพลังงานในพื้นที่เหล่านั้นในบางช่วงเวลานอกจากนั้นการใช้งานพื้นที่ในช่วงเวลากลางคืนในชั้นที่ 3 มีระดับความสว่างที่ต่ำ ดังภาพที่ 2 (ข) เนื่องจากดวงโคมมีจำนวนไม่เหมาะสม และดวงโคมชำรุด

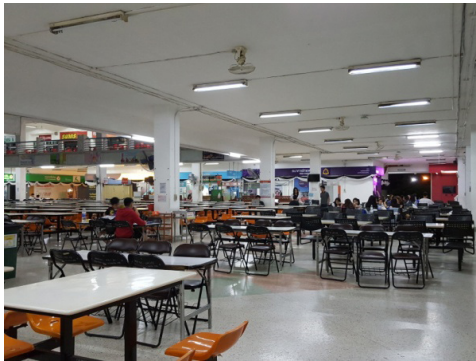
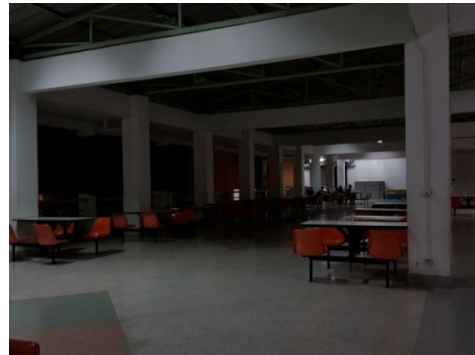
ภาพที่ 2 สภาพแสงสว่างตัวอย่าง ภายในอาคารในเวลากลางวัน (ก) พื้นที่การใช้งานต่ำ และ (ข) ปริมาณแสงสว่างที่ไม่เพียงพอ พื้นที่ชั้นที่ 3

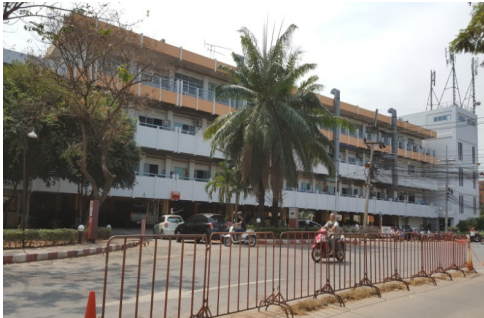
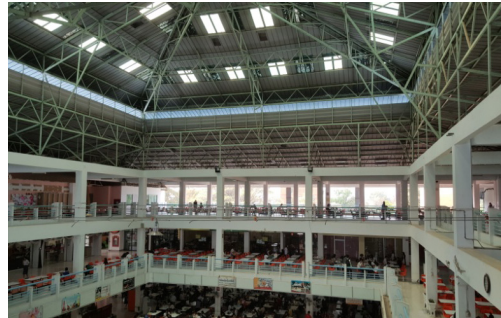
**ภาพที่ 3** (ก) พื้นที่รอบนอกของอาคารประกอบด้วยพื้นที่เช่าทำให้แสงธรรมชาติไม่สามารถเข้าไปถึงพื้นที่ภายในจากด้านข้าง และ (ข) การใช้โถงกลางและช่องแสงด้านบนเพื่อเพิ่มปริมาณแสงธรรมชาติให้กับพื้นที่ใช้งานในอาคาร

ชั้นที่จอดรถ และ ชั้นที่ 1-3 ตามลำดับ ลักษณะของอาคารเป็นอาคารเดี่ยวและมีการจัดวางพื้นที่ห้องเช่าและบริการรอบบริเวณพื้นที่ริมอาคารทำให้จำกัดการได้รับแสงธรรมชาติด้านข้างของอาคาร ดังแสดงในในภาพที่ 3(ก) อย่างไรก็ตามอาคารได้แสงธรรมชาติจากโถงกลางภายในที่กระจายจากหลังคาโปร่งแสงด้านบนนำแสงธรรมชาติเข้าสู่ภายใน ดังแสดงในภาพที่ 3(ข) การนำแสงเข้าสู่อาคารจากทางด้านบนมีอยู่ 2 ตำแหน่ง ได้แก่พื้นที่ส่วนกลางและบริเวณโถงย่อยทางทิศตะวันออกของบันไดกลาง บริเวณเหนือชั้นที่ 3 เพื่อกระจายโดยช่องแสงด้านบนลงไปยังพื้นที่อาคารด้านล่าง ดังแสดงในภาพที่ 4-7

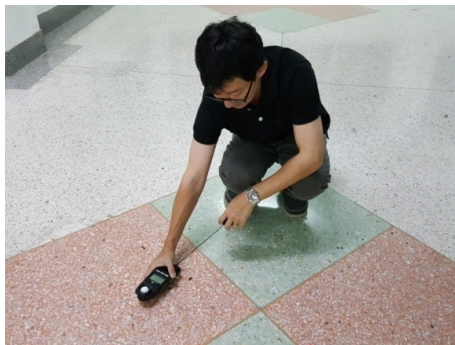
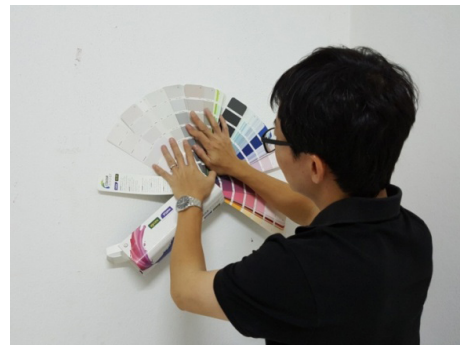
**ภาพที่ 8** การสำรวจอาคาร (ก) การวัดแสงในอาคารจากการสำรวจและ (ข) การหาค่าสัมประสิทธิ์การสะท้อนแสงโดยเทียบสีวัสดุกับตารางสี (Color fan deck)

การสำรวจวัดแสงใช้ ทำในเวลากลางวันเพื่อเก็บข้อมูลแสงธรรมชาติและช่วงเวลากลางคืนเพื่อเก็บข้อมูลแสงประดิษฐ์ เครื่องมือที่ใช้ในการศึกษานี้ได้แก่ Konica Minolta Illuminance Meter T-10A เพื่อวัดปริมาณความสว่างโดยมีการวัดแสงตามช่วงเสา อาคารนี้มีช่วงเสาหลักที่ 8 เมตร ดังนั้น ระยะห่างได้ถูกกำหนดตามพื้นที่เพื่อให้มีการวัดทุกๆ ระยะครึ่งหนึ่งของแต่ละช่วงเสาที่ 4 เมตร เพื่อนำค่าความสว่างที่บันทึกได้มาหาค่าเฉลี่ย ความสูงของการวัดแสงสว่างขึ้นกับการใช้งานของพื้นที่ โดยกำหนดระดับการวัดแสงตามการใช้งานทางสายตา ดังภาพที่ 8(ก)ระดับในการวัดในการศึกษานี้มี 2 ระดับ ได้แก่ สูงจากพื้น 0.05 เมตร สำหรับทางสัญจรภายใน เช่น ถนน ที่จอดรถ ทางเดิน และบันได เป็นต้น และ ระดับสูงจากพื้น 0.75 เมตร สำหรับพื้นที่รับประทานอาหาร นอกจากการวัดแสง การสำรวจทำการเทียบสีของวัสดุพื้นผิวอาคาร กับตารางสี (Color fan deck) ของผู้ผลิตสี (Wattyl Australia) ในภาพที่ 8(ข) เพื่อหาค่าสัมประสิทธิ์การสะท้อนแสงของพื้นผิว (Light Reflectance Value- LRV) เพื่อใช้ในขั้นตอนการจำลองแสงสว่างในโปรแกรมคอมพิวเตอร์
