# สภาพแวดล้อมในบ้านของผู้สูงอายุที่มีความเสี่ยงต่อการพลัดตกหกล้ม: กรณีศึกษา ตำบลแม่กา อำเภอเมือง จังหวัดพะเยา

## The Elderly's Environment in Residence at Risk of Falls: A Case study of Maeka sub-district, Muang District, Phayao

อศนัย เล่งอี\* และพันธวัฒน์ บุญมา\*  
Asanai Lenghee\* and Pantapat Boonma\*

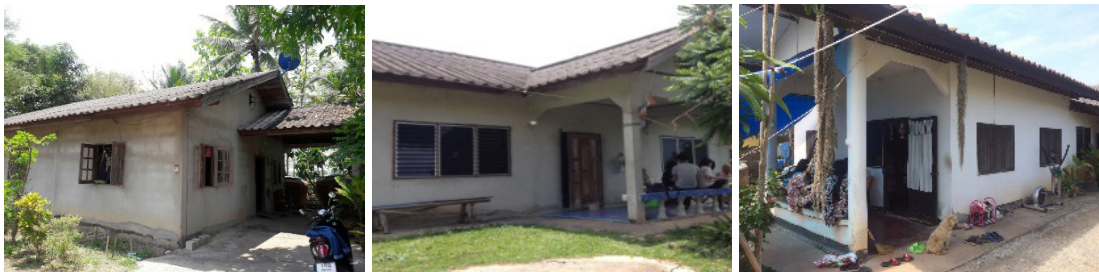
ภาพที่ 3 ตัวอย่างบ้านชั้นเดียวของผู้สูงอายุที่ทำการสำรวจ  
ที่มา: ผู้วิจัย

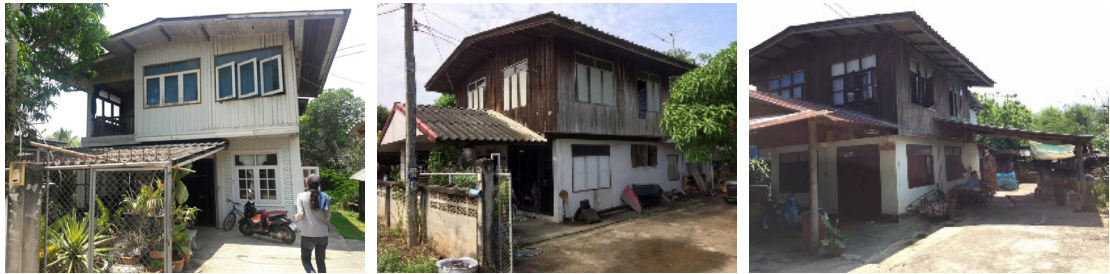
ภาพที่ 4 ตัวอย่างบ้าน 2 ชั้นของผู้สูงอายุที่ทำการสำรวจ  
ที่มา: ผู้วิจัย

การอยู่อาศัยในบ้านพักอาศัยของผู้สูงอายุโดยส่วนใหญ่จะอยู่อาศัยกับบุตรหลานคิดเป็นร้อยละ 50.9 ถัดมา จะอยู่อาศัยร่วมกับคู่สมรส บุตร และหลานคิดเป็นร้อยละ 26.4 และอยู่อาศัยตามลำพังคิดเป็นร้อยละ 6 ตามลำดับ โดยรูปแบบที่อยู่อาศัยโดยส่วนใหญ่เป็นบ้านปูนชั้นเดียวคิดเป็นร้อยละ 32.1 และบ้านไม้มีใต้ถุนคิดเป็นร้อยละ 30.2 ตามลำดับ โดยส่วนใหญ่ผู้สูงอายุจะพักอาศัยอยู่ชั้นล่างของบ้าน

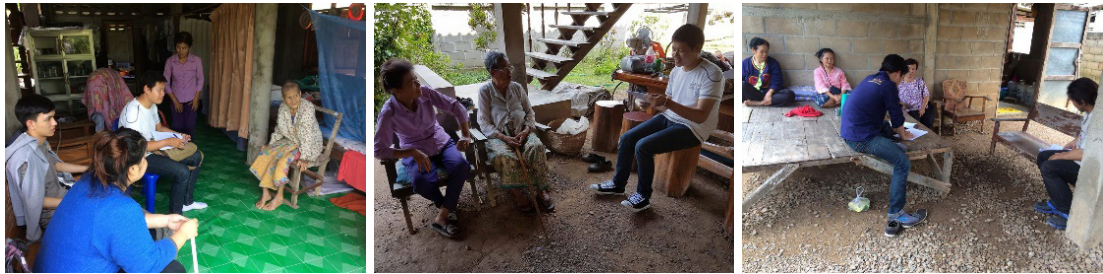
ภาพที่ 4 ตัวอย่างพื้นที่นั่งเล่น/รับแขก ในที่พักอาศัยที่ทำการสำรวจ  
ที่มา: ผู้วิจัย

นอกจากนี้ผลการศึกษาพบว่าห้องนั่งเล่นหรือพื้นที่นั่งเล่นผู้สูงอายุเกิดอุบัติเหตุมากที่สุด สืบเนื่องมาจากการใช้งานในพื้นที่ดังกล่าวมีความถี่ที่มากในระหว่างวันซึ่งมีความสอดคล้องกับผลของการวิจัยที่ผู้สูงอายุเกิดอุบัติเหตุมากที่สุดคือช่วงเวลา 8.00–15.00 น. ซึ่งเป็นช่วงเวลาในตอนกลางวันที่ผู้สูงอายุใช้พื้นที่ห้องนั่งเล่นในบ้านมากที่สุด โดยสอดคล้องกับผลการศึกษาที่ผ่านมา ซึ่งพบว่าผู้สูงอายุส่วนใหญ่ใช้เวลาในแต่ละวันมากที่สุดคือพื้นที่เอนกประสงค์หรือห้องนั่งเล่น (ไตรรัตน์ จารุทัศน์ และคณะ, 2548; ศรีวัชร พิริยสุรวงศ์ และคณะ, 2017) ประกอบกับผลการศึกษาพบว่าพื้นที่นั่งเล่น/รับแขกร้อยละ 39.6 มีรูปแบบการใช้งานที่นิ่งกับพื้น ด้วยลักษณะดังกล่าวอาจส่งผลให้เกิดอุบัติเหตุการพลัดตกหกล้มในขณะการลุกนั่งของผู้สูงอายุ ซึ่งเป็นไปในทิศทางเดียวกับการศึกษาอุบัติเหตุการพลัดตกหกล้มในผู้สูงอายุ (คณะพยาบาลศาสตร์ จุฬาลงกรณ์มหาวิทยาลัย, 2545)

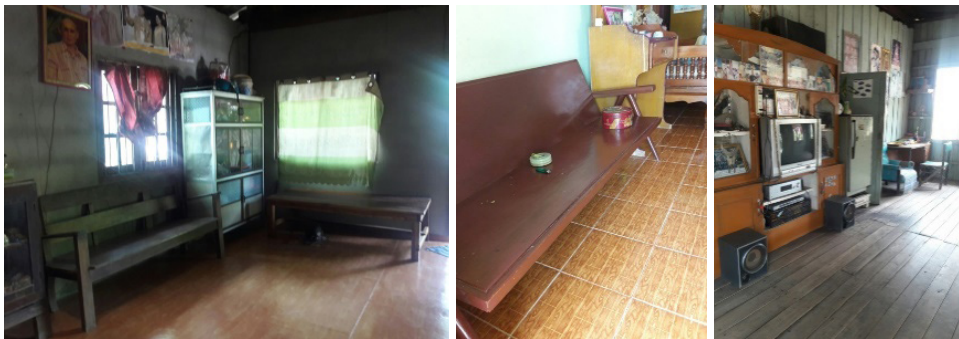
ภาพที่ 6 ตัวอย่างพื้น(วัสดุ) ในที่พักอาศัยที่ทำการสำรวจ  
ที่มา: ผู้วิจัย

นอกจากนี้ยังพบว่าลักษณะของพื้นบ้านส่วนใหญ่จะเป็นพื้นที่เป็นวัสดุที่แข็ง เช่นพื้นกระเบื้องและพื้นปูน คิด เป็นร้อยละ 32.1 และ 24.5 ตามลำดับ โดยพื้นบ้านที่ทำให้เกิดการลื่นมากที่สุดคือมีแปรงฝุ่นหรือทรายร้อยละ 35.8 และมีผ้าหรือพรมบนพื้นร้อยละ 18.9 ตามลำดับ ส่วนพื้นที่ที่มีความต่างระดับจะส่งผลให้เกิดการสะดุดในบ้านมากที่สุดคิด เป็นร้อยละ 50.9 และลักษณะของพื้นบ้านที่ทำให้หกล้มมากที่สุดคือบริเวณพื้นมีสิ่งของรกรุงรังคิดเป็นร้อยละ 17.0 บ้านผู้สูงอายุส่วนใหญ่มีราวจับบันไดคิดเป็นร้อยละ 49.1 และร้อยละ 39.6 มีราวจับช่วยเดิน

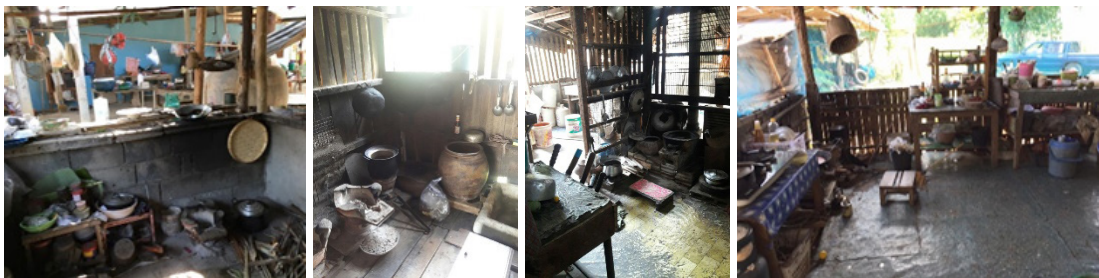
ในขณะเดียวกันผลการวิจัยพบว่าห้องครัวเป็นพื้นที่ที่เกิดอุบัติเหตุการพลัดตกหกล้มรองลงมาเป็นลำดับที่สอง หากพิจารณาผลการศึกษาในหัวข้อที่เกี่ยวกับลักษณะของอุปกรณ์ปรุงอาหารพบว่า มีการใช้งานเตาถ่านที่เป็นลักษณะ ตั้งกับพื้นคิดเป็นร้อยละ 35.8 หรือเป็นลำดับที่สองของการใช้อุปกรณ์ปรุงอาหารอื่น ๆ ด้วยรูปแบบของเตาถ่านดังกล่าว ผู้สูงอายุต้องมีการใช้งานโดยวิธีการนั่งยอง และในขณะที่ลุกขึ้นเพื่อทำกิจกรรมต่อเรื่องอื่น ๆ อาจมีโอกาสให้เกิด สภาวะหน้ามืดและอาจส่งผลให้เกิดการพลัดตกหกล้มได้ ซึ่งมีความสอดคล้องวิธีการปฏิบัติและดูแลผู้สูงอายุ (วิไลวรรณ ทองเจริญ , 2558) ที่กล่าวถึงลักษณะทางร่างกายของผู้สูงอายุเมื่อมีอริยาบถนั่งราบกับพื้นหรือนั่งยอง ๆ เป็นเวลานาน ๆ แล้วลุกขึ้นอย่างรวดเร็วจะทำให้เกิดอาการสภาวะหน้ามืดและมีโอกาสล้มได้

ภาพที่ 8 แสดงเตาถ่าน(ตั้งกับพื้น)ภายในห้องครัว  
ที่มา: ผู้วิจัย
