การปรับปรุงสภาพแวดล้อมของเสียง กรณีศึกษา: โรงละครคณะศิลปกรรมศาสตร์ มหาวิทยาลัยขอนแก่น An Improvement of Acoustical Environment: A Case Study of the Theater of Faculty of Fine and Applied Arts, Khon Kaen University

สุรพัฒน์ ตริรัตน์วิชา* และชูพงษ์ ทองคำสมุทร**
Surapat Threeratwichcha* and Choopong Thongkamsamut**

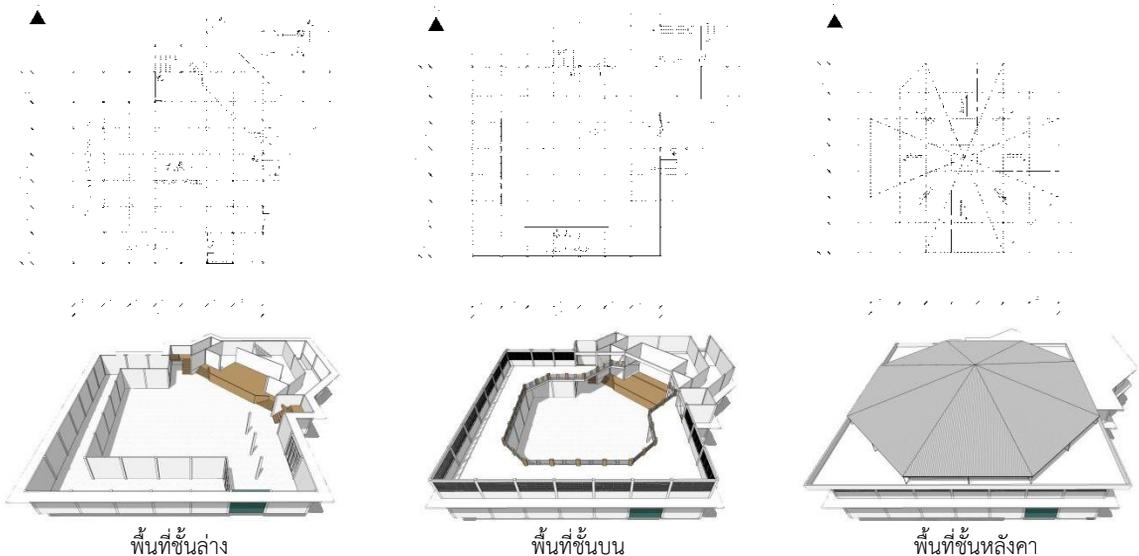
ภาพที่ 1 แสดงผังอาคารและแบบอาคารสามมิติอาคารจัดแสดงนิทรรศการ คณะศิลปกรรมศาสตร์ มหาวิทยาลัยขอนแก่น

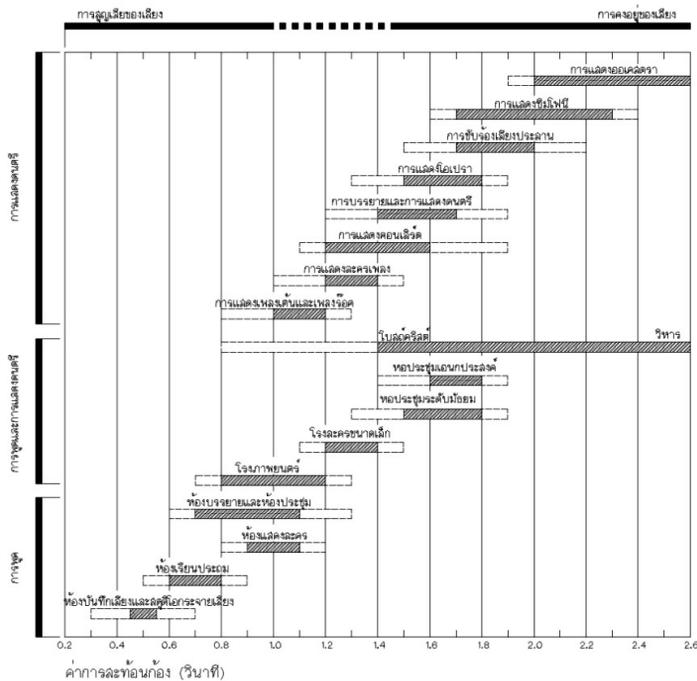
ภาพที่ 2 แสดงค่าระดับเสียงสะท้อนก้องที่เหมาะสมกับกิจกรรมต่างๆ ย่านความถี่ของเสียง 500-1,000 Hertz (Egan, 1972)

ในกรณีนี้ค่านี้มีค่ามากจะทำให้เสียงภายในห้องนั้นมีความก้องกังวาน หางเสียงยาว เหมาะสำหรับพื้นที่ที่ต้องการให้เกิดความกังวานของเสียงเช่นในพื้นที่โบสถ์ของชาวคริสต์ และหากค่านี้มีค่าน้อยจะทำให้เสียงสั้นและแบน เช่นในห้องบันทึกเสียงเป็นต้น สำหรับค่าที่เหมาะสมสำหรับห้องบรรยายและประชุมนั้นมีค่าอยู่ในช่วง 0.8-1.4 วินาที ส่วนในการแสดงดนตรีจะมีค่าอยู่ในช่วงประมาณ 1.4-2.0 วินาที (Egan, 1972) ดังภาพต่อไปนี้

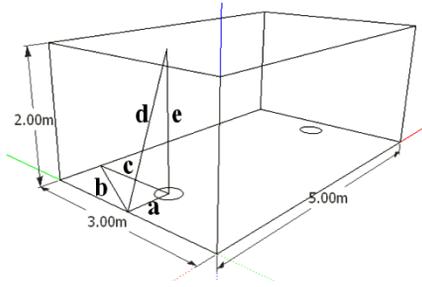
ภาพที่ 3 แสดงการวิเคราะห์การกระจายของเสียงด้วยวิธี Ray Diagram Analysis

จากภาพที่ 3 ในการวิเคราะห์ด้วยวิธีนี้จะเป็นการคำนวณความแตกต่างระยะทางเดินของเสียงจากแหล่งกำเนิดเสียงไปยังจุดรับเสียง ในกรณีที่เสียงการสะท้อนฝ้าเพดานจะเป็นการหาความแตกต่างระหว่างระยะเสียงตรงได้แก่ระยะ a เปรียบเทียบกับเสียงสะท้อนได้แก่ระยะ d รวมกับ e (ในกรณีสะท้อนผนังคือระยะ b รวมกับ c) ค่าความต่างนี้จะสามารถบอกได้ถึงเกิดการเกิดปรากฏการณ์เอคโคของเสียง ดังตารางที่ 3 ต่อไปนี้

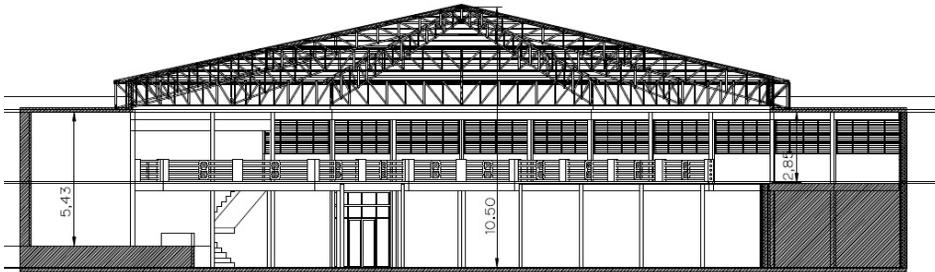
ภาพที่ 5 แสดงรูปตัดของอาคารห้องจัดแสดงนิทรรศการ คณะศิลปกรรมศาสตร์

ในส่วนของการศึกษาทางด้านกายภาพของห้องจัดแสดงนิทรรศการ คณะศิลปกรรมศาสตร์ที่ทำการศึกษาดำเนินการปรับปรุงมีลักษณะเป็นห้องโถงโล่งขนาดใหญ่จำนวนสองชั้น มีพื้นที่ใช้สอย 480 ตารางเมตรความสูงจากพื้นถึงหลังคาเหล็กกริด ส่วนที่สูงที่สุดที่ 10.50 เมตร ไม่มีฝ้าเพดาน โดยมีพื้นคอนกรีตเสริมเหล็กผิวหินขัดขนาด 690 ตารางเมตร ไม่มีฝ้าเพดาน ผนังก่ออิฐฉาบปูนทาสี 660 ตารางเมตร ปริมาตรของห้องโดยรวม 3,690 ลูกบาศก์เมตร ดังภาพที่ 5 ต่อไปนี้

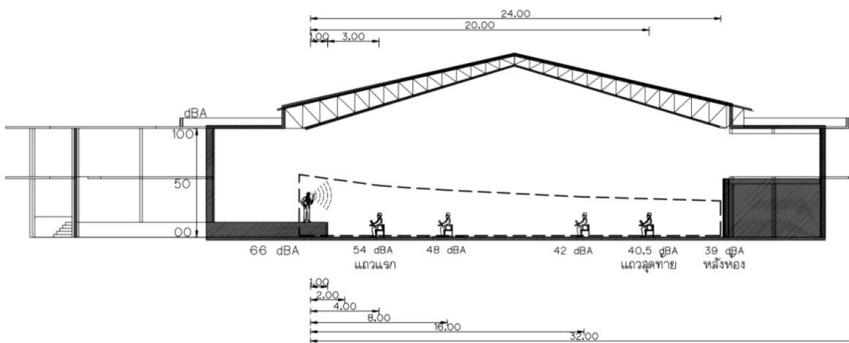
ภาพที่ 6 แสดงการคำนวณค่าการลดลงของความเข้มของเสียงต้นกำเนิดจากแหล่งกำเนิดเสียงบริเวณพื้นที่เวที โดยไม่มีการใช้เครื่องขยายเสียง

3. ผลการคำนวณค่าการลดลงของความเข้มของเสียงต้นกำเนิดเมื่อระยะทางเพิ่มขึ้น (Sound Decay) จากตำแหน่งด้านหน้าสุดไปยังตำแหน่งผู้ฟังด้านที่ด้านหลังสุดของห้อง พบว่ามีค่าเสียงกรณีทดสอบด้วยเสียงปกติเท่ากับ 39.00 dBA และกรณีใช้เครื่องขยายเสียงเท่ากับ 69.70 dBA ซึ่งในกรณีที่ไม่มีการใช้เครื่องขยายเสียงนั้นพบว่าระดับของความเข้มของเสียงรบกวนพื้นหลังจะทำให้ผู้ฟังที่อยู่แถวตอนกลางไปจนถึงตอนหลังไม่สามารถรับรู้ถึงเสียงที่ต้องการสื่อสารได้ เนื่องจากความแตกต่างระหว่างความเข้มของเสียงรบกวนพื้นหลังกับเสียงที่ต้องการได้ยินนั้นมีความแตกต่างกันน้อยเกินไป ส่วนในกรณีที่มีการใช้เครื่องขยายเสียงที่มีอยู่เดิมนั้น ถึงแม้จะทำให้ผู้ฟังที่อยู่แถวตอนกลางไปจนถึงตอนหลังสามารถรับฟังเสียงจากบริเวณเวทีได้อย่างชัดเจนแล้วก็ตาม แต่ก็จะทำให้ผู้ฟังบริเวณด้านหน้าเวทีได้รับฟังเสียงที่มีระดับความเข้มของเสียงสูงที่มากเกินไป ซึ่งอาจเป็นอันตรายต่อสุขภาพได้ ดังภาพที่ 6 และ 7 ต่อไปนี้

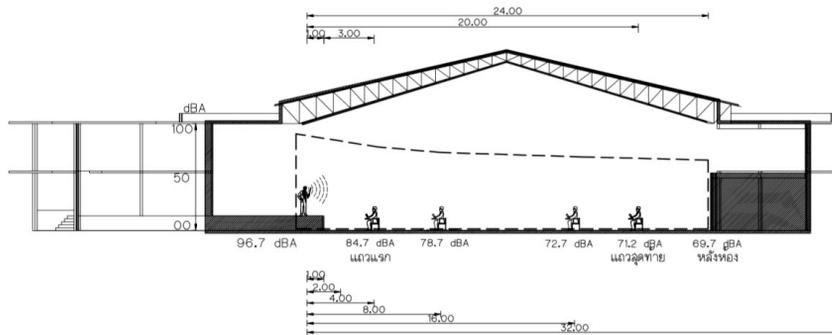
ภาพที่ 7 แสดงการคำนวณค่าการลดลงของความเข้มของเสียงต้นกำเนิดจากแหล่งกำเนิดเสียงบริเวณพื้นที่เวที โดยการใช้เครื่องขยายเสียง

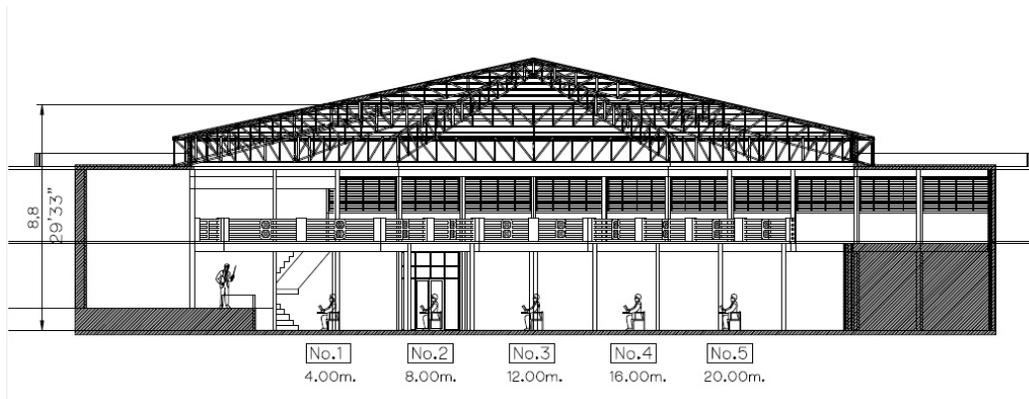
ภาพที่ 8 แสดงการสะท้อนของเสียงด้วยวิธี Ray Diagram Analysis ที่จุดพิจารณาที่ 1-5 ในระยะต่างๆ จากความสูงเพดานที่ระยะ 4 เมตร 8 เมตร 12 เมตร 16 เมตร และ 20 เมตร ตามลำดับ

4. ผลการวิเคราะห์การกระจายและการสะท้อนของเสียงด้วยวิธี Ray Diagram Analysis โดยการกำหนดตำแหน่งเพื่อการคำนวณการสะท้อนและการกระจายของเสียง จากเวทีสะท้อนเพดานเพดานไปยังผู้ฟังในตำแหน่งต่างๆ จำนวน 5 จุด พบว่า จุดที่อาจเกิดปัญหาเสียงเอคโค่ได้แก่บริเวณผู้ฟังทางด้านหน้า ส่วนจุดอื่นนั้นไม่พบแนวโน้มในการเกิดเสียงเอคโค่ และจากการวิเคราะห์การสะท้อนและการกระจายของเสียงจากระนาบผนัง จำนวน 5 จุด พบว่า จุดที่ 1 และ 2 บริเวณด้านหน้าอยู่ที่ระดับมีระดับของการเกิดปัญหาเสียงเอคโค่สูงจุดที่ 3 บริเวณตรงกลางระดับของการเกิดปัญหาสูงมากจุดที่ 4 อยู่ที่ระดับดีสำหรับการบรรยายแต่ปานกลางสำหรับการแสดงดนตรี และจุดที่ 5 อยู่ที่ระดับดีเยี่ยมทั้งในกรณีการบรรยายและการแสดงดนตรีดังภาพที่ 8 และ 9 ต่อไป

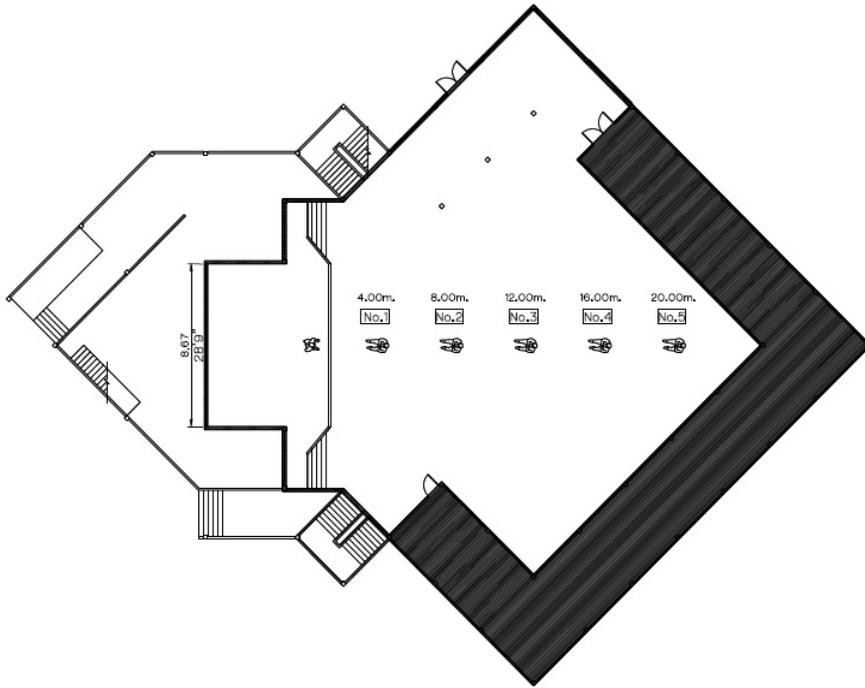
ภาพที่ 9 แสดงภาพตัดห้องประชุมเนกประสงค์ คณะศิลปกรรมศาสตร์ ที่จุดพิจารณาที่ 1-5 ในระยะต่าง ๆ จากวัสดุผนังที่ระยะ 4 เมตร 8 เมตร 12 เมตร 16 เมตร และ 20 เมตร ตามลำดับ

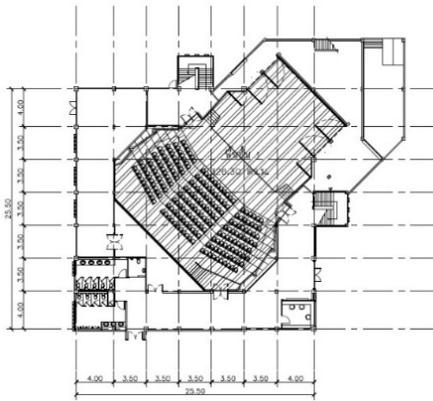
ภาพที่ 10 แสดงผังพื้นชั้นที่ 1

จากนั้นทางคณะศิลปกรรมศาสตร์ได้มีการเสนอรูปแบบของการปรับเปลี่ยนการใช้งานพื้นที่ โดยปรับเปลี่ยนที่นั่งให้เป็นแบบโรงละคร (Theater) ขนาดความจุ 314 ที่นั่ง พื้นที่ใช้สอย 326.30 ตารางเมตร ความสูงจากพื้นถึงฝ้าเพดาน 3.25-7.25 เมตร โดยปรับเปลี่ยนฝ้าเพดานเป็นวัสดุกันเสียงที่มีค่าการกันเสียง (Sound Transmission Class: STC) เท่ากับ 50 พื้นที่รวม 393.79 ตารางเมตร ติดตั้งทำองศาในการสะท้อนบริเวณด้านหน้าและดูดซับเสียงภายในบริเวณด้านหลัง เปลี่ยนวัสดุผนังห้องเป็นกระเบื้องยางลายไม้พื้นที่ 318.35 ตารางเมตร พื้นเวที 116.20 ตารางเมตร เปลี่ยนวัสดุผนังแบบกันเสียงที่มีค่า STC 50 พื้นที่ 60.84 ตารางเมตร และแบบที่มีคุณสมบัติในการดูดซับเสียงที่มีค่า NRC เท่ากับ 0.75 พื้นที่ 58.07 ตารางเมตร และผนังไม้อัดลามิเนตเพื่อการสะท้อนเสียงความหนา 6 มิลลิเมตร ปิดผิวด้วยลามิเนตพื้นที่ 186.50 ตารางเมตร สำหรับประตูทางเข้าเป็นโครงไม้เนื้อแข็ง กรู๊ไม้อัดยาง 4 มิลลิเมตร ภายในบุฉนวนกันเสียงกรู๊บด้วยลามิเนต และภายในโครงการติดตั้งระบบไฟฟ้าและเครื่องปรับอากาศ และเครื่องขยายเสียง ปริมาตรห้องโดยรวมประมาณ 2,640 ลูกบาศก์เมตร

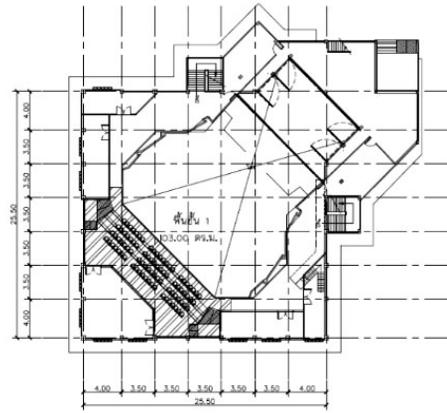
ภาพที่ 11 แสดงผังพื้นชั้นที่ 2

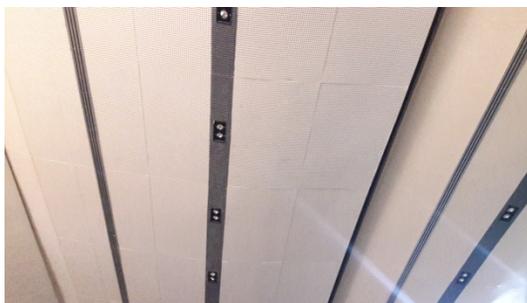
ภาพที่ 14 แสดงลักษณะของฝ้าเพดานภายในโรงละคร

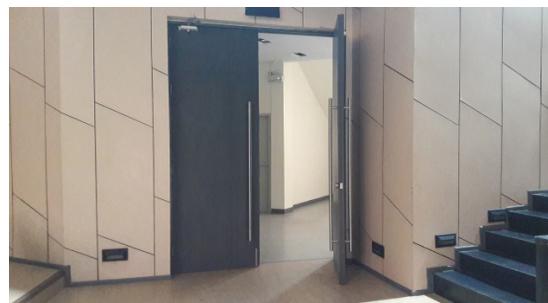
ภาพที่ 15 แสดงรายละเอียดของวัสดุภายในโรงละคร

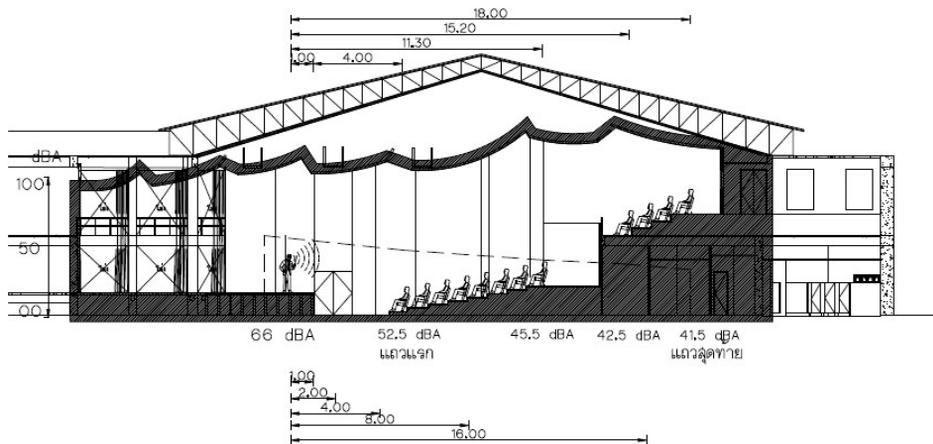
ภาพที่ 16 แสดงการคำนวณค่าการลดลงของความเข้มของเสียงต้นกำเนิดจากแหล่งกำเนิดเสียง บริเวณพื้นที่เวที โดยไม่มีการใช้เครื่องขยายเสียง

3. ผลการวัดระดับการลดลงของเสียงเมื่อระยะทางเพิ่มขึ้นจากจุดที่ผู้ฟังด้านหลังสุดของห้อง พบว่ามีค่าเสียงกรณีทดสอบด้วยเสียงปกติเท่ากับ 41.50 dBA และกรณีใช้เครื่องขยายเสียงเท่ากับ 71.90 dBA แสดงให้เห็นได้ว่า มีโอกาสในการใช้งานในกิจกรรมปกติที่ไม่ต้องมีการใช้เครื่องขยายเสียงได้ แต่ทั้งนี้ควรต้องมีการปรับปรุงระบบปรับอากาศให้มึระดับความเข้มเสียงรบกวนพื้นหลังที่ลดลงด้วย ในส่วนของตำแหน่งติดตั้งลำโพงขยายเสียงนั้น มีการติดตั้งโดยไม่ทำให้เกิดเสียงสะท้อนไปยังไมโครโฟน เพื่อลดปัญหาการเกิด Feed Back ของระบบ ในกรณีที่ต้องมีการใช้เครื่องขยายเสียง

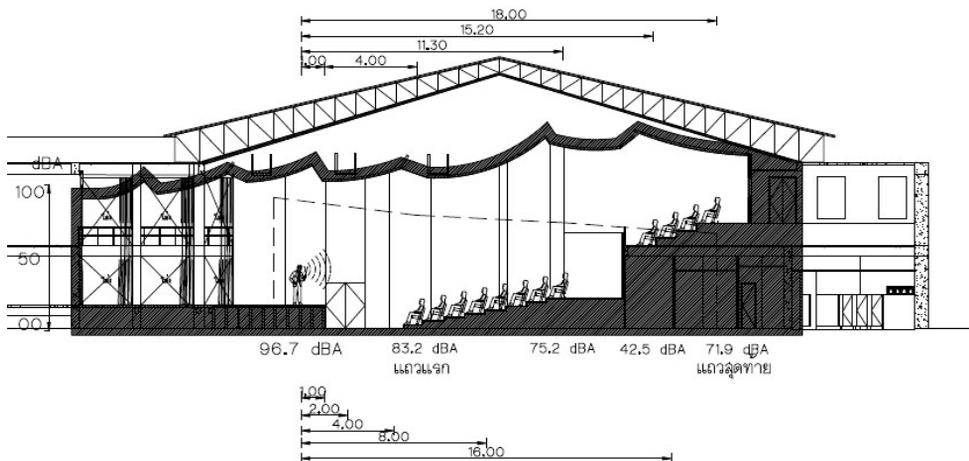
ภาพที่ 17 แสดงการคำนวณค่าการลดลงของความเข้มของเสียงต้นกำเนิดจากแหล่งกำเนิดเสียง บริเวณพื้นที่เวที โดยมีการใช้เครื่องขยายเสียง

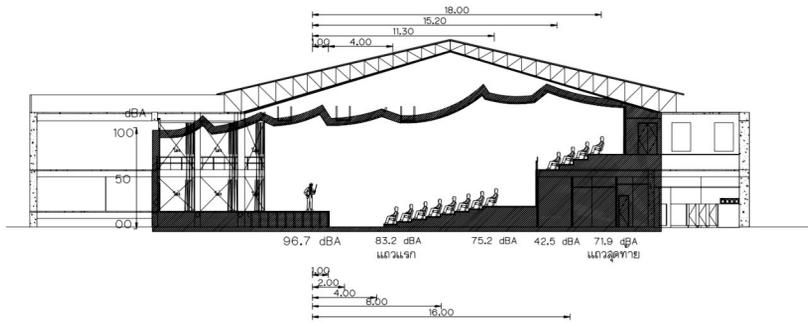
ภาพที่ 18 แสดงการวิเคราะห์การสะท้อนและการกระจายของเสียงด้วยวิธี Ray Diagram Analysis จำนวน 4 จุด
 จากการสะท้อนของเสียงในส่วนของฝ้าเพดานที่มีการออกแบบปรับปรุงใหม่

ผลการวิเคราะห์การสะท้อนและการกระจายของเสียงด้วยวิธี Ray diagram Analysis โดยคำนวณจากระยะสะท้อนจากฝ้าเพดานจำนวน 4 จุด พบว่า ทุกจุดไม่มีปัญหาการเกิดเสียงเอคโค่ และวิเคราะห์จากการสะท้อนระนาบของวัสดุผนัง จำนวน 4 จุด พบว่าทุกจุดไม่มีปัญหาการเกิดเสียงเอคโค่ ทั้งนี้จากการสังเกตและตรวจวัดค่าที่ได้พบว่า ปัญหาดังกล่าวนั้นได้รับการแก้ไขเนื่องจาก (1) จากการลดปริมาตรของห้องจากการใช้ระบบฝ้าเพดาน (2) การออกแบบพื้นที่สะท้อนของเสียงให้มีลักษณะโค้งนูน เพื่อการกระจายของเสียงไปยังจุดที่อาจเกิดปัญหาให้ได้มากยิ่งขึ้น ดังภาพที่ 18 และ 19 ต่อไปนี้

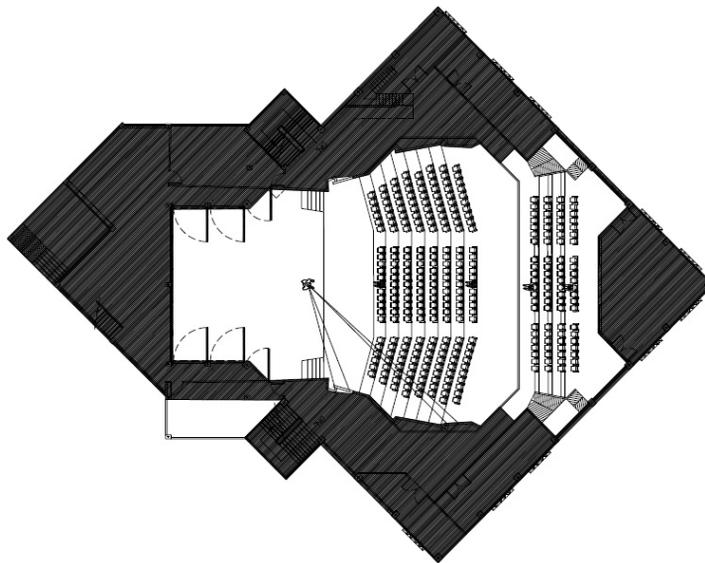
ภาพที่ 19 แสดงการวิเคราะห์การสะท้อนและการกระจายของเสียงด้วยวิธี Ray Diagram Analysis จำนวน 4 จุด
 จากการสะท้อนของเสียงในส่วนของผนังภายในที่มีการออกแบบปรับปรุงใหม่
