## ตึกแถวย่านถนนศรีมาลา จังหวัดพิจิตร: พัฒนาการและศักยภาพการปรับใช้ประโยชน์

Shophouses in the Srimala Road Neighbourhood, Phichit: Historical-Physical Development and Adaptive Reuse Potential

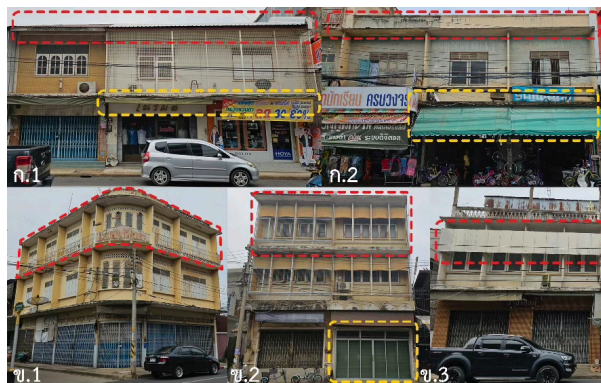
ภาพที่ 4 รูปแบบตึกแถวโมเดิร์นช่วงต้นและตึกแถวโมเดิร์น

#### 2.1 ตึกแถวยุคโมเดิร์นช่วงต้น (พ.ศ. 2482–2500) ภาพที่ 4 ก.1 และ ก.2

อาคารกลุ่มนี้ก่อสร้างในช่วงหลังการตัดถนนศรีมาลาไม่นาน และอยู่ในช่วงเริ่มต้นของกระแสสถาปัตยกรรมโมเดิร์นในประเทศไทย โดยมีลักษณะการออกแบบผสมผสานแนวคิดรูปแบบตามการใช้งาน กับภูมิปัญญาท้องถิ่นและวัสดุที่หาได้ในพื้นที่ ลักษณะเด่น ได้แก่ อาคารสูง 2 ชั้น โครงสร้างระบบเสา คาน คอนกรีต ผนังก่ออิฐฉาบปูน แผ่นฝ้าภายในแนวลิ้น ใช้พื้นที่ต่อเนื่องจากหน้าร้านสู่ที่พักอาศัย ชั้นล่างเปิดโล่งสำหรับค้าขาย, ชั้นบนเป็นพื้นที่พักอาศัยของเจ้าของ, ช่องเปิดหน้าอาคารใช้บานเฟี้ยมไม้หรือเหล็กเปิดเต็มความกว้างหน้าตึก, หลังคาทรงจั่วต่ำหรือเพิงหมาแหงน มุงกระเบื้องว่าวหรือลอนขนาดเล็ก สำหรับตึกแถวในช่วงเปลี่ยนผ่านไปยังยุคโมเดิร์น

ภาพที่ 4 ก.2 เส้นประแดง มีการใช้แผงกันหลังคา (parapet) ภาพที่ 5 สำหรับการบดบังหลังคาให้รูปด้านอาคารมีความเรียบร้อย อาคารกลุ่มนี้มักสร้างต่อเนื่องแนวถนน สร้างความรู้สึกเป็นหนึ่งเดียวของชุมชนในเชิงสายตาและพฤติกรรมการใช้สอย และแสดงให้เห็นถึงการพัฒนาเมืองที่ขับเคลื่อนโดยผู้ประกอบการรายย่อย

#### 2.2 ตึกแถวยุคโมเดิร์น (พ.ศ. 2500–2519) ภาพที่ 4 ข.1 ข.2 และ ข.3

หลัง พ.ศ. 2500 เป็นต้นมา ตึกแถวในพื้นที่เริ่มแสดงลักษณะของสถาปัตยกรรมโมเดิร์นเต็มอย่างชัดเจนมากขึ้น สะท้อนอิทธิพลของการเติบโตทางเศรษฐกิจ ความต้องการของกิจการยุคใหม่ และเทคโนโลยีวัสดุก่อสร้างที่ทันสมัยขึ้น ลักษณะเด่น ได้แก่ อาคารสูง 3–4 ชั้น โครงสร้างคอนกรีตเสริมเหล็ก, แบ่งพื้นที่ใช้สอยอย่างเป็นสัดส่วน ชั้นล่างค้าขาย ชั้นบนพักอาศัยหรือเก็บของ, หลังคาแบน (flat roof) ต่อเติมเป็นดาดฟ้าได้ มีบันไดทางขึ้นดาดฟ้าจากภายใน, เปิดออกอาคารเรียบง่าย

มีเส้นสายแนวนอนและแนวตั้ง ครีบกั้นแดด กันสาดคอนกรีต ตึกแถวในช่วงเวลานี้สะท้อนการเปลี่ยนแปลงจากรูปแบบอาคารที่เป็นพื้นที่ชีวิตแบบผสมผสาน ไปสู่การออกแบบที่มุ่งเน้นประโยชน์ใช้สอยเฉพาะด้านในเชิงพาณิชย์ และเปิดรับกระแสวัฒนธรรมแบบเมืองใหญ่เข้ามาในพื้นที่จังหวัดอย่างพิจิตรทั้งสองยุค เป็นภาพแทนของพัฒนาการทางสถาปัตยกรรมในพื้นที่ศึกษา ภาพที่ 4 เส้นประสี่เหลี่ยม องค์ประกอบบางอย่าง สะท้อนถึงความเชื่อมโยงระหว่างวิถีชีวิตและระบบเศรษฐกิจในแต่ละยุคสมัยที่เกิดขึ้น

งานดั้งเดิมบางส่วน ลักษณะสถาปัตยกรรมของอาคารเหล่านี้สะท้อนให้เห็นถึงพัฒนาการของเมืองพิจิตรในช่วงเปลี่ยนผ่านจากเมืองริมน้ำสู่เมืองถนน ภาพที่ 4 ซึ่งอยู่ในช่วงเวลาการเติบโตของสถาปัตยกรรมสมัยใหม่หรือโมเดิร์น ที่สามารถแบ่งได้เป็น 2 ระยะสำคัญ ดังนี้
