สิ่งแวดล้อมที่มีผลต่อการเสื่อมสภาพของภาพ  
จิตรกรรมฝาผนังภายในกรุพระปรางค์วัดราช  
บูรณะ จังหวัดพระนครศรีอยุธยา \*

Environmental Factors Affecting the  
Deterioration of the Mural Paintings Inside  
the Crypt of Wat Ratchaburana, Phra  
Nakhon Sri Ayutthaya Province

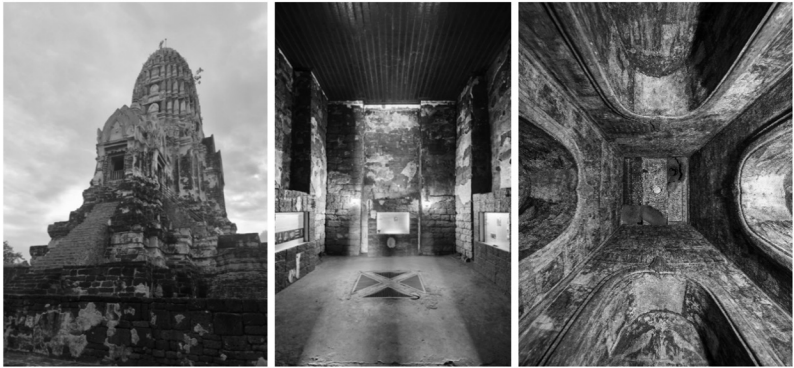
การตรวจสอบและประเมินสภาพของจิตรกรรมฝาผนังภายในกรูพระปรางค์ วัดราชบูรณะ พบว่าภาพจิตรกรรมฝาผนังมีลักษณะเปียก ยุ่ย หลุดร่อน และมีคราบเกลือในบางบริเวณ โดยเฉพาะผนังด้านทิศใต้ มีเกลือขึ้นเป็นวงกลมขนาดเส้นผ่าศูนย์กลางประมาณ 8 เซนติเมตร และทำลายภาพจิตรกรรมไปบางส่วนแล้ว นอกจากนั้นยังมีฝุ่นติดบนภาพจิตรกรรมและพื้น เมื่อเข้าไปภายในกรูชั้นล่างจะหายใจลำบากและสัมผัสได้ว่ามีฝุ่นหนาทั่วบริเวณทั้งติดกับผนัง พื้น ราวบันได และในอากาศ และยังมีสัตว์ชนิดต่าง ๆ ได้แก่ ค้างคาว อาศัยอยู่ในโถงภายในพระปรางค์ ทำให้บริเวณภายในห้องโถงและภายในกรูมีมูลค้างคาวเป็นจำนวนมากและส่งกลิ่นแอมโมเนียไปทั่วบริเวณ ชากงลูกคราบและกิ้งกือพบบริเวณบันไดทางลงสู่กรูชั้นล่าง

ภาพที่ 1 พระปรางค์ประธานวัดราชบูรณะ (ซ้าย) และโถงกลางด้านในกรพระปรางค์ พื้นเป็นช่องระบายอากาศ เดิมเคยเป็นช่องที่คนร้ายขุดกรุ (กลาง) ภาพจิตรกรรมฝาผนังในกรุชั้นล่าง (ขวา)

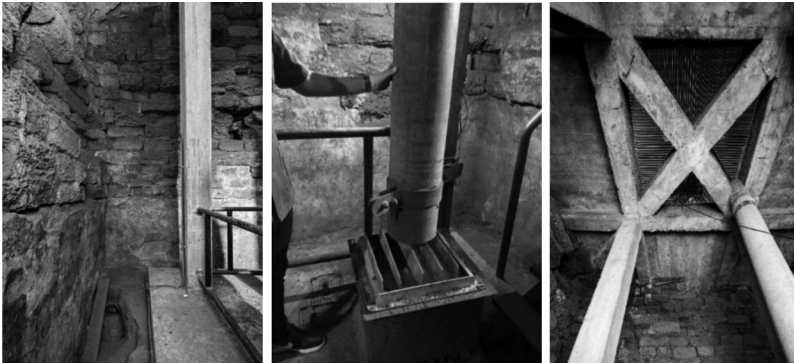
ภาพที่ 2 กรุชั้นบนมีพัดลมระบายอากาศจากกรุชั้นล่างสู่กรุชั้นกลางและระบายผ่านท่อสู่กรุชั้นบน

การระบายอากาศภายในกรุงเทพมหานครใช้ระบบพัดลมดูดมลพิษอากาศในกรุชั้นล่างขึ้นไปสู่กรุชั้นบน ก่อนจะมีพัดลมดูดอากาศผ่านท่อระบายจากกรุชั้นบนต่อออกไปยังห้องโถงกลาง ผลการตรวจวัดอนุภาคและฝุ่นละอองในอากาศพบว่า ระบบระบายอากาศสามารถระบายอากาศทั้งอนุภาค PM10 และ PM2.5 ในกรุชั้นล่างได้แต่ไม่มาก สังเกตจากค่าฝุ่นละอองในระหว่างที่เปิดระบบระบายอากาศที่ลดลงเพียงเล็กน้อยเมื่อเปรียบเทียบกับปิดระบบระบายอากาศ คือ PM10 และ PM2.5 ลดลงเพียง 1 ไมโครกรัมต่อลูกบาศก์เมตร

4. ระบบระบายอากาศที่ใช้ในปัจจุบันทำให้เกิดอากาศหมุนเวียนในกรุชั้นล่าง แต่ไม่สามารถระบายอนุภาคและฝุ่นในอากาศได้จริง โดยเฉพาะการไหลเวียนอากาศภายในกรุชั้นบน ซึ่งเท่ากับว่าไม่สามารถระบายความชื้นได้เช่นกัน ดังนั้นจึงควรปรับปรุงระบบระบายอากาศ โดยคำนึงถึงอัตราการไหลเวียนของอากาศและการควบคุมความชื้นและอุณหภูมิให้เกิดการเปลี่ยนแปลงน้อยที่สุดหรือคงที่ ซึ่งเป็นการป้องกันความเสียหายที่เกิดขึ้นกับภาพจิตรกรรมฝาผนังทั้งภายในกรุชั้นบนและกรุชั้นล่าง
