การบูรณะและอนุรักษ์ศิลปกรรมกระจกเงาเรียบประดับ  
พุทธบัลลังก์พระศรีศากยมุนีในพระวิหารหลวง  
วัดสุทัศนเทพวราราม\*

Restoration and Conservation of Ancient Thai  
Mirror (Kriab Mirror) Sculptures Ornamented  
with Phra Si Sakayamuni's Throne at Wat  
Suthat Thepwararam's Royal Vihara

Ratchapon Tajaya

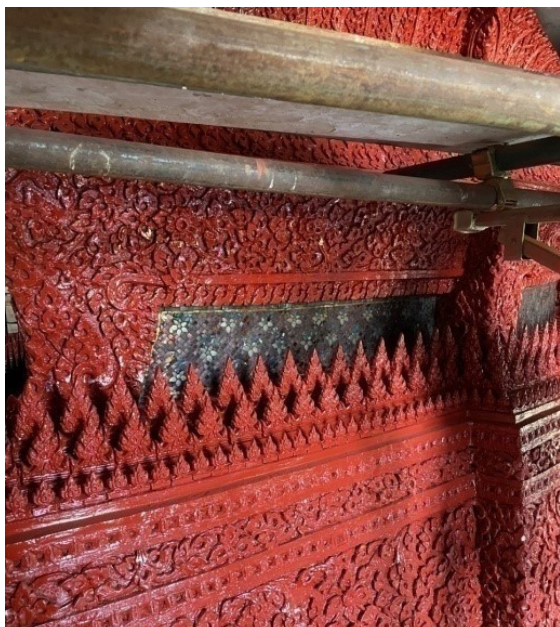
ชั้นล่างสุด เป็นฐานเขียงหน้ากระดานเชิงฐาน ตกแต่งด้วยปูนปั้นลายพรรณพฤกษา หลังฐานตอนบน ชั้นในประดับกระจังเจมหลังฐาน 2 ชั้น ชั้นนอกเป็นกระจังตาอ้อย (ภาพที่ 2)

ภาพที่ 2 หน้ากระดานเชิงฐาน ประดับปูนปั้นลายพรรณพฤกษา

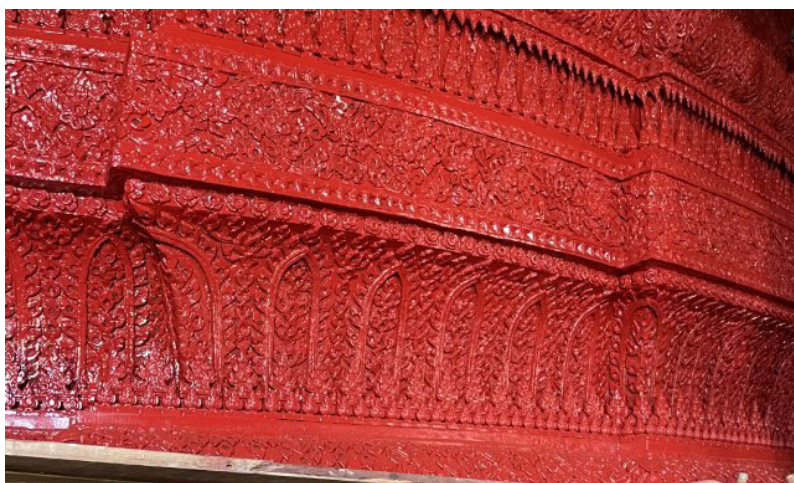
ชั้นที่ 3 เป็นชั้นเชิงบาตร ประกอบด้วย หน้ากระดานเว้าเข้าไป ตกแต่งด้วยปูนปั้นลวดลายบัวกลีบขนุน หน้ากระดานประดับปูนปั้นลายประจายามก้านแย่ง บนหลังฐานมี

กระจิงตาอ้อยประดับอยู่โดยรอบ (ภาพที่ 4)

ภาพที่ 4 ฐานเชิงบาตร

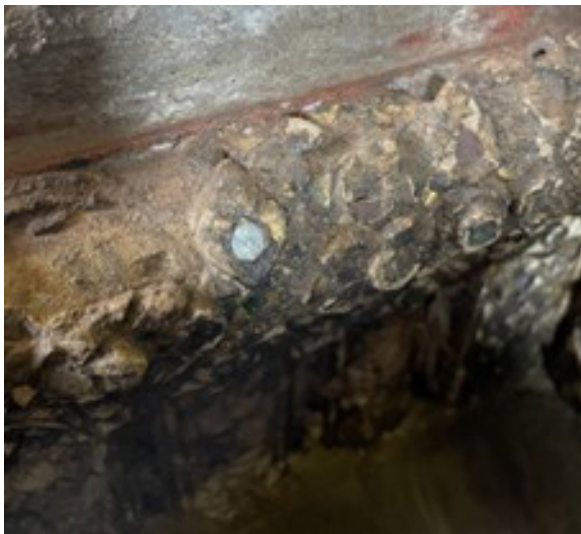
จากข้อมูลข้างต้นเกี่ยวกับการบูรณปฏิสังขรณ์ แสดงให้เห็นถึงการใช้ กระจกเกียบดั้งเดิมตั้งแต่แรกสร้าง ในช่วงรัชกาลที่ 3 โดยไม่มีการบูรณะหรือแต่งเติมใดๆ ต่อเนื่องมาจนถึงช่วงบูรณปฏิสังขรณ์รัตนโกสินทร์ 200 ปี ที่มีการบูรณะด้วยการใช้กระจกแก้วที่ฐานพุทธรูปลี้ลับพระศรีศากยมุนี สอดคล้องกับการสำรวจหลักฐานร่องรอยเดิมบริเวณลายปูนปั้นที่ฐานชุกชี บางจุดยังพบกระจกเกียบของเก่า (ภาพที่ 6) ปะปนกับ กระจกแก้วของใหม่ที่บูรณะในช่วงบูรณปฏิสังขรณ์รัตนโกสินทร์ 200 ปี พ.ศ. 2525 (ภาพที่ 7)

ภาพที่ 6 ร่องรอยกระจากเกรียบประดับลวดลายปูนปั้นในช่วงรัชกาลที่ 1-4

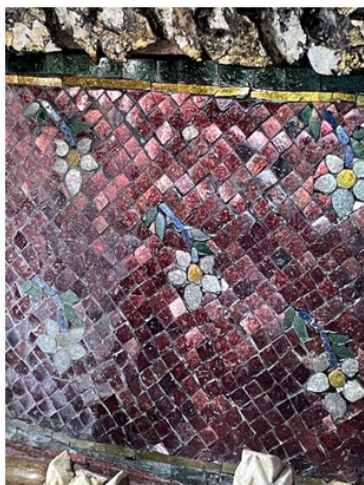
ในบริเวณใต้ท้องสิงห์ของฐานชั้นที่ 2 เป็นการประดับกระจกเกียบเต็มพื้นที่ โดยตัดกระจกเป็นดอกไม้ในลักษณะกลีบหัว หรือ ลายดอกไม้

ร่วง (ภาพที่ 8) โดยกลีบดอกไม่เป็นกระจกเกียบสีขาวทรงหยดน้ำ 5 กลีบ เกสรตัวกระจกเกียบสีเหลืองทองเป็นทรงกลม ก้านดอกเป็นกระจกเกียบ สีน้ำเงินรูปสี่เหลี่ยมผืนผ้า และ ใบจำนวน 4 ใบ เป็นกระจกเกียบสีเขียวปึก แผลงทับทรงหยดน้ำ ซึ่งไม่ปรากฏในพุทธบัลลังก์ที่ใด

ภาพที่ 8 การประดับลายดอกไม้ร่วง

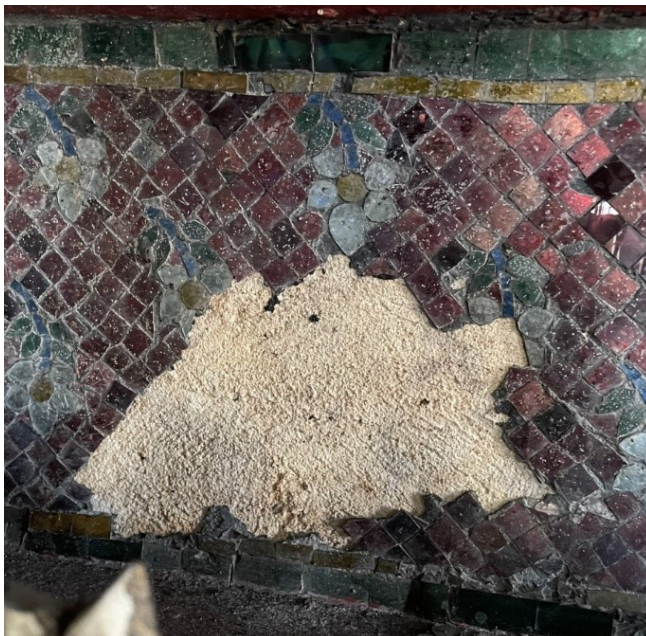
ในการศึกษาครั้งนี้ผู้วิจัยได้สำรวจเฉพาะงานประดับกระจกเกียบ พุทธบัลลังก์ส่วนที่ 2 เป็นฐานชั้นสิงห์ในบริเวณท้องสิงห์ ซึ่งเป็นการประดับ กระจกเกียบในช่วงรัชกาลที่ 1-4 และมีการซ่อมแซมเพื่อยับยั้งความเสียหายของกระจกเกียบในช่วงการบูรณะรัตนโกสินทร์ 200 ปี โดยใช้กระจก แก้วและติดอิพ็อกซี ช่วง พ.ศ. 2525-2528 ความเสียหายที่เกิดขึ้นจะแบ่ง ออกเป็น 3 ลักษณะ คือ ความขุ่นมัวของผิวหน้ากระจกเนื่องจากกาลเวลา (ภาพที่ 9) การผุของผนังปูนและการล่อนออกของแผ่นกระจกเกียบที่ ประดับถมพื้นท้องไม้ (ภาพที่ 10) และความเสียหายจากอิพ็อกซีครั้งบูรณะ ด้วยกระจกแก้วสมัยใหม่ (ภาพที่ 11)

ภาพที่ 10 การผูกของผนังปูนและการล่อนออกของแผ่นกระຈกเกรียบที่ประดับถมพื้นห้องไม้

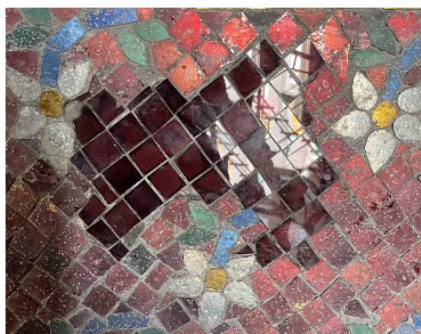
จากการสำรวจความเสียหายที่เกิดขึ้น พบว่า มีความเสียหายจาก อิพ็อกซีครั้งบูรณะด้วยกระจกแก้วสมัยใหม่ เนื่องด้วยอิพ็อกซีเป็นสารเคมี จำพวกพอลิเมอร์ที่มีคุณสมบัติติดแน่น ยึดเกาะกับพื้นผิวได้ดี เมื่อช่างใช้ อิพ็อกซีซึ่งเป็นสารกึ่งแข็งกึ่งเหลวเป็นวัสดุในการยึดเกาะทำให้สารดังกล่าว

ซึมลึกถึงเนื้อปูนที่ฐาน และยึดเกาะกับชิ้นกระจกเกรียบของเก่าในบริเวณข้างเคียง ดังนั้นเมื่อบูรณะใหม่โดยกะเทาะเอากระจกแก้วออก ทำให้ชั้นปูนด้านใน และกระจกเกรียบของเก่าด้านข้างติดออกมาด้วย อีกประการหนึ่ง คือ การซึมผ่านของไอน้ำของสารยึดเกาะพวกอีพ็อกซี เพราะสภาพภูมิอากาศของประเทศไทยเป็นแบบร้อนชื้น หากการซึมผ่านของไอน้ำไม่ดีพอ เหมือนวัสดุยึดเกาะกระจกเกรียบจากธรรมชาติที่ช่างโบราณเลือกใช้ คือ เพื่อกรัก ความชื้นนั้นอาจจะมีผลต่อการปะทุ การล่อนของปูนที่ผิวทำให้แผ่นกระจกเกรียบหลุดออกมา

ภาพที่ 11 ความเสียหายที่เกิดจากการใช้อีพ็อกซีเป็นวัสดุยึดติดกระจกแก้วสมัยใหม่

การบูรณะครั้งเมื่อครบบรอบ 200 ปี แห่งกรุงรัตนโกสินทร์ (พ.ศ. 2525-2528) พระอารามแห่งนี้ก็เป็นหนึ่งในวัดที่มีการบูรณะและอนุรักษ์ โดยการใช้อีพ็อกซีติดชิ้นกระจกแก้วทดแทน เพื่อซ่อมแซมการประดับกระจกเกรียบที่หลุดหายไปให้สมบูรณ์ (แสงสุรีย์ ลดาวัลย์ 2521: 70-71) สำหรับการบูรณปฏิสังขรณ์โดยใช้วัสดุที่มีอยู่ในขณะนั้น ผู้วิจัยให้ความเห็นว่า สำหรับบางจุดในงานศิลปกรรมประดับกระจกเกรียบจะมีข้อดีในด้านการยับยั้งการผุกร่อน และล่อนออกมาเพิ่มเติมของแผ่นกระจกเกรียบของเก่า และยังเป็นการรักษารูปแบบลวดลายดั้งเดิมไว้ ให้ช่างรุ่นใหม่ได้เป็นแนวทางในการบูรณะ เมื่อเวลาและวัสดุที่ใช้เหมาะสมกลมกลืนเทียบเคียงได้กับกระจกเกรียบของเก่าในสมัยต้นกรุงรัตนโกสินทร์

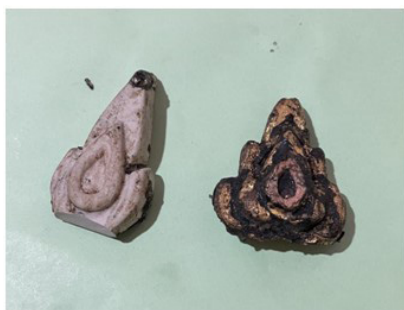
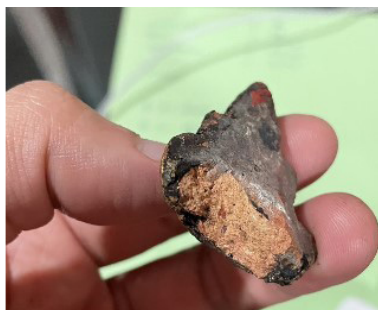
ทั้งนี้ จากการสำรวจเก็บข้อมูลเกี่ยวกับงานช่างกระจกเกรียบที่หลงเหลืออยู่ ยังพบกระเบื้องหลังฐานประดับแววกระจกเกรียบที่เป็นของเดิมโดยช่างสมัยนั้น ใช้เป็นลักษณะกระเบื้องดินเผาลงรัก ติดแววประดับกระจกเกรียบแล้วปิดทองคำเปลว สอดคล้องกับหมายรับสั่งในสมัยรัชกาลที่ 3 กล่าวถึงการสั่งหลวมมหาธาตุให้หาดินเหนียวปั้นกระเบื้องประดับฐานพระพุทธรูปรอบพระระเบียงคหวัดสุทัศน์เทพราราม ตรงกับ เดือน 4 ปี พ.ศ. 2387 จากหลักฐานหมายรับสั่งดังกล่าวแสดงให้เห็นถึงพระราชศรัทธาของพระองค์ แม้รายละเอียดเล็กๆ น้อยๆ ก็เอาพระราชหฤทัยใส่ทุกขั้นตอนในการก่อสร้าง (ศักดิ์ชัย สายสิงห์ 2551: 263) ซึ่งในการบูรณะในช่วงบูรณปฏิสังขรณ์

รัตนโกสินทร์ 200 ปี ช่างได้ใช้เซรามิกสำเร็จรูปทดแทน (ภาพที่ 12)

ภาพที่ 12 การเปรียบเทียบกระเจิงเซรามิคสำริดรูป และกระเจิงดินเผา

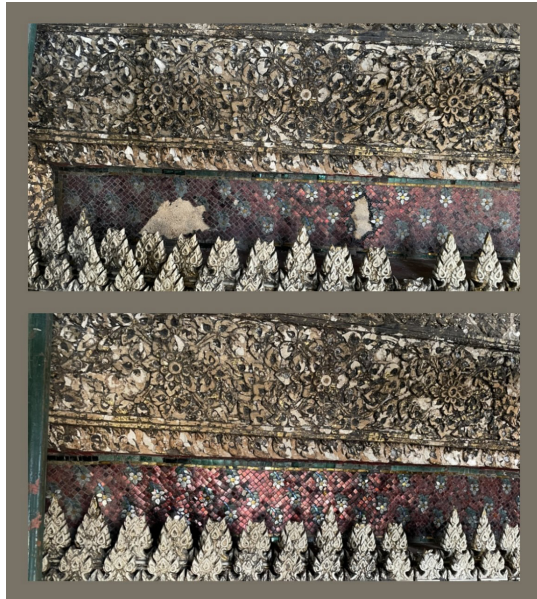
ภาพที่ 20 การเปรียบเทียบก่อน-หลัง การบูรณะ

กระบวนการขั้นตอนสุดท้ายสำหรับการบูรณะและอนุรักษ์ศิลปกรรม กระจกเกรียบระดับพุทธบัลลังก์พระศรีศากยมุนีในพระวิหารหลวงวัดสุทัศนเทพวรารามในครั้งนี้ คือ การเปรียบเทียบลักษณะก่อนและหลังการอนุรักษ์ เพื่อให้เห็นภาพพจน์การเปลี่ยนแปลงที่ชัดเจน ความสอดคล้องกลมกลืนของกระจกเกรียบที่ประดิษฐ์ขึ้นมาใหม่เมื่อใช้บูรณะประดับตกแต่งปะปนกับกระจกเกรียบของเก่า (ภาพที่ 20) และการบูรณะฐานพระศรีศากยมุนีในครั้งนี้ สำหรับส่วนอื่นๆ เช่น งานปูนปั้นตกแต่งหน้ากระดานเชิงฐาน คณะกรรมการบูรณปฏิสังขรณ์พระศรีศากยมุนี ยังได้ใช้วิธีการลงรักปิดทองประดับกระจกแก้ว (ภาพที่ 21) ร่วมด้วย ดังนั้น การศึกษาเปรียบเทียบจะแนวทางด้านกระบวนการบูรณปฏิสังขรณ์และคุณค่าทางด้านวัสดุศาสตร์ ทั้งนี้ ยังต้องมีการศึกษาติดตามความคงทนของเพื่อกรักในการติดกระจกเกรียบสำหรับการบูรณะครั้งนี้ในระยะยาว เพื่อความสมบูรณ์ในกระบวนการบูรณะและอนุรักษ์กระจกเกรียบในงานศิลปกรรมไทยต่อไป

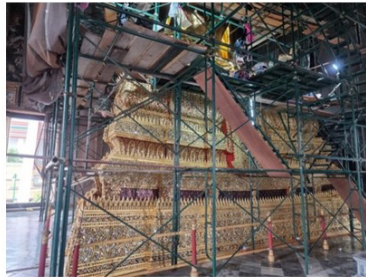
ภาพที่ 21 งานปูนปั้นตกแต่งหน้ากระดานเชิงฐานด้วยวิธีการลงรักปิดทอง  
ประดับกระจกแก้วสมัยใหม่
