บ้านวิชาเยนทร์ ลพบุรี ค.ศ. 1683-1688: การศึกษารูปแบบสันนิษฐาน

Phualkon's Residence at Lopburi, 1683-1688: A Visual Reconstruction

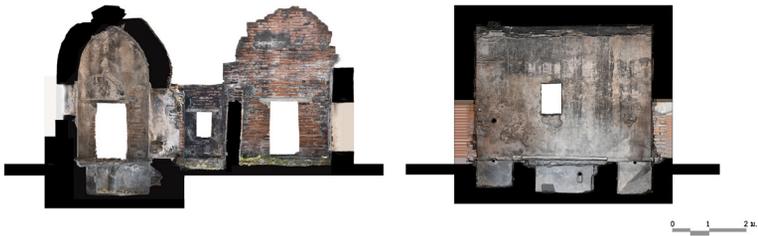
ภาพที่ 3 รูปตัดด้านสกัด (ซ้าย) และรูปตัดตามยาว (ขวา) ของอาคารโรงอาบน้ำ จากการสำรวจด้วยวิธี photogrammetry แสดงให้เห็นอ่างอาบน้ำฝึ่งดินทั้งสามภายในห้องร้อน

โบราณคดีใน พ.ศ. 2564 โดยบริษัท อมรพัฒน์ บูรณะ จำกัด (ชิตชนก ถิ่นทิพย์ 2564) ก็เปิดเผยให้เห็นถึงการมีอยู่ของอ่างน้ำฝึ่งพื้นทั้งสาม รวมทั้งบรรดา **ท่อดินเผา** ที่ต่อเข้ามายังอ่างอาบน้ำจากภายนอก ดังที่ปรากฏแนวการวางท่อฝึ่งในกำแพงอาคารด้านทิศเหนือและในระดับพื้นดินอย่างเป็นระบบ บ่งชี้ว่า ห้องนี้อาจเป็นห้องอาบน้ำประเภท **ห้องร้อน** (Hot Room) ที่มีการติดตั้งหม้อต้มน้ำอยู่ภายนอก โดยใช้ท่อดินเผาส่งน้ำร้อนจากหม้อต้มเข้ามาสู่อ่างน้ำเหล่านั้น (ภาพที่ 3)

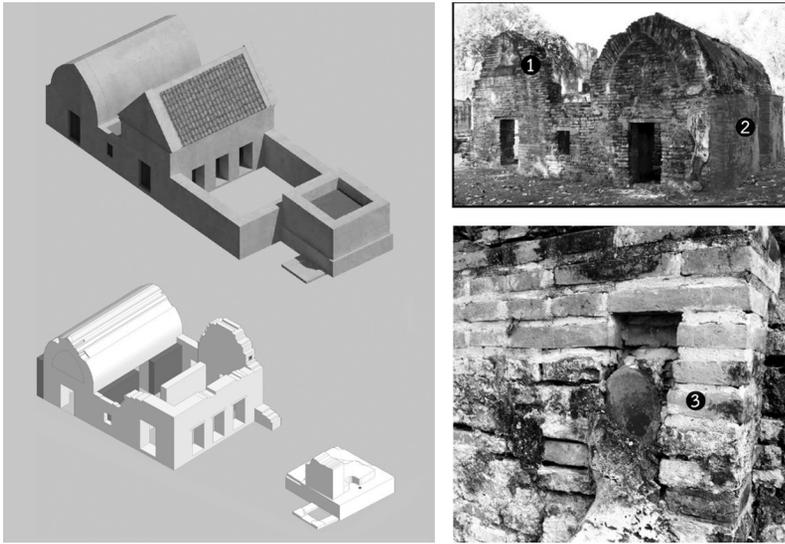
ภาพที่ 4 (ซ้าย) ภาพสันนิษฐานโรงอาบน้ำที่ประกอบด้วยห้องร้อนและห้องเย็นวางตัวคู่ขนานกัน (ขวา) ซากอาคารโรงอาบน้ำปรากฏร่องรอยที่น่าสนใจคือ (1) รูปร่างโครงสร้างหลังคาไม้ของอาคารห้องเย็น (2) ผนังด้านยาวของห้องร้อนมีความหนาถึง 0.95 ม. และ (3) ท่อดินเผาฝังในผนังของห้องร้อน

เมื่อพิจารณาทั้งตำแหน่งและความสัมพันธ์ระหว่างห้องทางทิศใต้กับห้องอาบน้ำร้อนแล้ว สันนิษฐานได้ว่าอาคารหลังนี้คือ **โรงอาบน้ำ** ที่ประกอบด้วยห้องร้อนและห้องเย็นคู่กัน อันเป็นแบบฉบับหนึ่งที่ปรากฏในวัฒนธรรมการชำระล้างแบบเปอร์เซีย (ภาพที่ 4)

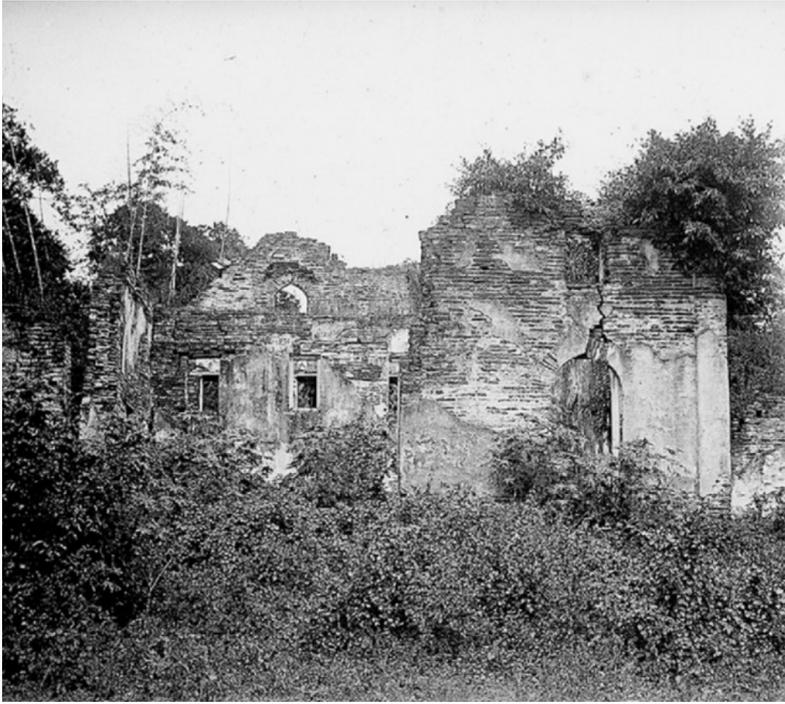
ภาพที่ 5 ซากโบราณสถานบ้านหลังใหญ่ สันนิษฐานว่าเป็นบ้านที่พอลคอนใช้พำนักอาศัยในช่วง ค.ศ. 1683-1688 (ที่มา: “บ้านวิชาเยนทร์, n.d.,” Bb 15-282, สำนักหอจดหมายเหตุแห่งชาติ)

จากการสำรวจบ้านหลังใหญ่ในปัจจุบัน พบร่องรอยการต่อเติม-ดัดแปลงใน 3 ตำแหน่งหลักๆ ดังนี้ **หนึ่ง** การก่อผนังกั้นระหว่างห้องโถงสูงทางด้านหน้า และการต่อเติมพื้นที่ชั้นสองบริเวณพื้นที่ทางด้านหลัง การก่อผนังเพิ่มเติมนี้ทำให้จำเป็นต้องอุดช่องเปิดทางผนังทิศตะวันตกและทิศตะวันออกขึ้นด้านละ 1 ช่อง เพราะเป็นตำแหน่งที่ก่อผนังเข้าไปชนพอดี **สอง** การต่อเติมบันไดภายนอกเพื่อขึ้นชั้นสองจากทางด้านหลังอาคาร ทำให้จำเป็นต้องอุดช่องเปิดที่ผนังด้านทิศเหนือขึ้น 1 ช่องที่ตำแหน่งบันไดนั้น และ **สาม** พบว่ามีการขยับตำแหน่งช่องเปิดที่ผนังทิศเหนือทั้งในระดับชั้นล่างและชั้นบน กล่าวคือมีการอุดช่องเปิดเดิมและเจาะช่องเปิดในตำแหน่งใหม่ ซึ่งบ่งบอกว่าเป็นการดำเนินการภายหลังจากที่มีการต่อเติมพื้นที่ใช้สอยทางด้านหลังอาคาร ด้วยการกั้นผนังแยกพื้นที่ออกจากบริเวณโถง โดยทำขึ้นเป็น 2 ชั้น เป็นไปได้ว่าการต่อเติม-ดัดแปลงดังที่ได้กล่าวมานี้ทำขึ้นในคราวที่พอลคอนได้ย้ายเข้ามาอยู่ หรืออาจเป็นการดัดแปลงบ้านเพื่อใช้รับรองคณะราชทูต เดอ โชมองต์

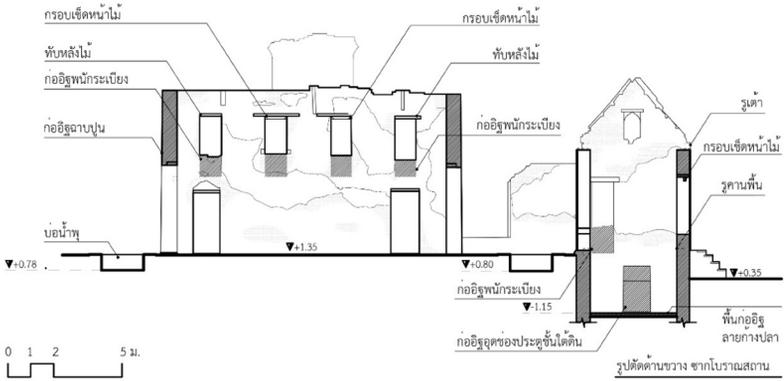
ภาพที่ 6 รูปตัดผ่านอาคารบ้านหลังใหญ่ (อาคาร 1) และอาคารทรงจั่วมีชั้นใต้ดิน (อาคาร 5) แสดงระดับพื้นที่แตกต่างกัน

อาคารที่สร้างถัดมาทางทิศตะวันออกของอาคารบ้านหลังใหญ่นี้ วางตัวตามแนวเหนือใต้ แผนผังเป็นรูปสี่เหลี่ยมผืนผ้าหน้าแคบ 4.90 ม. แต่ยาวถึง 17.00 ม. ซึ่งกว่าครึ่งหนึ่งของความยาวสร้างล้าออกมาจากแนวผนังด้านหน้าของบ้านหลังใหญ่ โดยพื้นที่ระหว่างอาคารทั้ง 2 หลังมีบ่อน้ำพุคั่นกลาง อาคารมีทั้งหมด 2 ชั้นคือ ชั้นใต้ดิน และชั้นบนที่เข้าจากบันไดทางขึ้นรูปครึ่งวงกลมทางทิศใต้ของอาคาร (ภาพที่ 6) ลิสโตแพดตั้งข้อสังเกตว่าประตูทางเข้าที่ผนังทิศใต้นี้กว้างถึง 1.90 ม. ซึ่งเป็นขนาดที่กว้างกว่าทุกประตูในโบราณสถานฝั่งตะวันตก (Listopad 1995: 108) นอกจากนี้ยังปรากฏว่าได้มีการต่อเติมบันไดขึ้นอีกทางหนึ่งที่ด้านทิศตะวันออกตรงกับช่วงเสาที่สามของอาคาร ลักษณะการใช้ประตูทางเข้าขนาดใหญ่ การต่อเติมบันไดเพื่อเพิ่มทางเข้า-ออกอาคาร และการมีอยู่ของน้ำพุเช่นที่กล่าวมานี้ บ่งบอกถึงบทบาทการ “ต้อนรับแขกผู้มาเยือน” ของพื้นที่ชั้นบนของอาคารหลังนี้

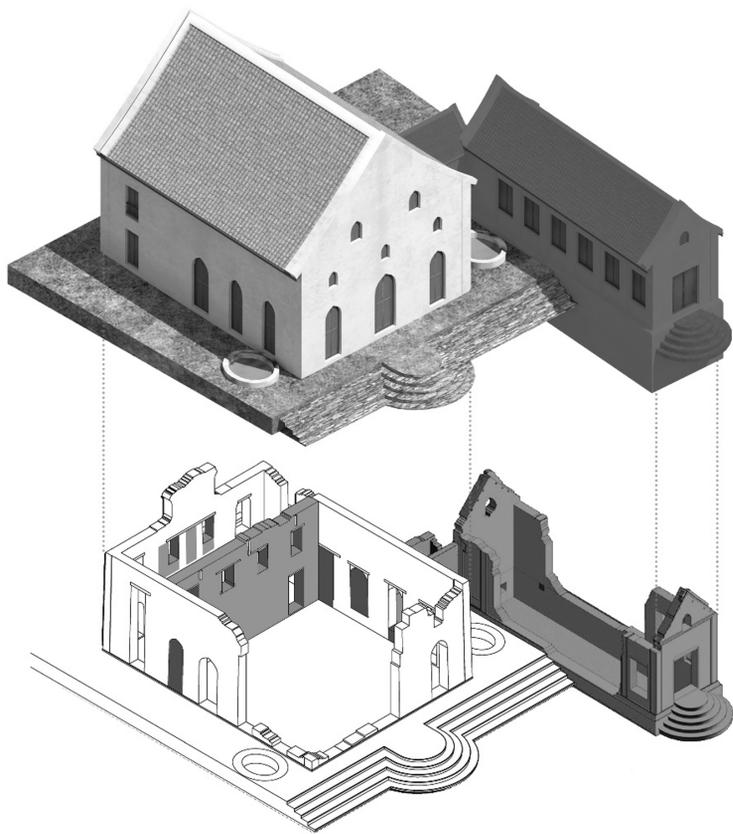
ภาพที่ 7 ภาพสันนิษฐานอาคารบ้านหลังใหญ่ (อาคาร 1) และอาคารทรงจั่วมีชั้นใต้ดิน (อาคาร 5) จากการสำรวจปรากฏหลักฐานชัดเจนว่า อาคารบ้านหลังใหญ่เป็นอาคารที่มีมาก่อนและต่อมาได้รับการดัดแปลง-ต่อเติมพื้นที่ชั้น 2 ส่วนอาคารทรงจั่วมีชั้นใต้ดินชัดเจนว่าเป็นการต่อเติมภายหลังจากที่พอลคอนเข้ามาอาศัยแล้ว สันนิษฐานว่าเพื่อเป็นพื้นที่จัดเลี้ยงต้อนรับแขกหรือ

การสำรวจซากโบราณสถานในปัจจุบันไม่ปรากฏชัดว่ามีการทำบันไดจากพื้นชั้นบนลงสู่ชั้นใต้ดินจากภายในอาคารหรือไม่ อย่างไรก็ตามปรากฏบันไดลงสู่ชั้นใต้ดินจากภายนอกทางด้านหลังอาคาร โดยยังคงหลงเหลือร่องรอยการเจาะประตูทางเข้าจากผนังใต้ดินทางทิศเหนือที่มีการทำสันโค้งเหนือช่องเปิดนั้น การสำรวจในปัจจุบันพบร่องรอยการก่ออิฐอุดประตูนี้ในสมัยหลัง ลิสโตแพตสันนิษฐานว่าการอุดประตูทางเข้าสู่ชั้นใต้ดินนี้อาจเกิดขึ้นในคราวเดียวกับการอุดช่องเปิดที่ผนังทิศตะวันออกของบ้านฟอลคอน (Listopad 1995: 108) พื้นชั้นใต้ดินยังพบการปูอิฐแบบก้างปลา (herringbone pattern) จึงเป็นไปได้ว่าห้องชั้นใต้ดินนี้อาจใช้เป็นห้องเก็บของที่มีน้ำหนักมาก (ภาพที่ 7)

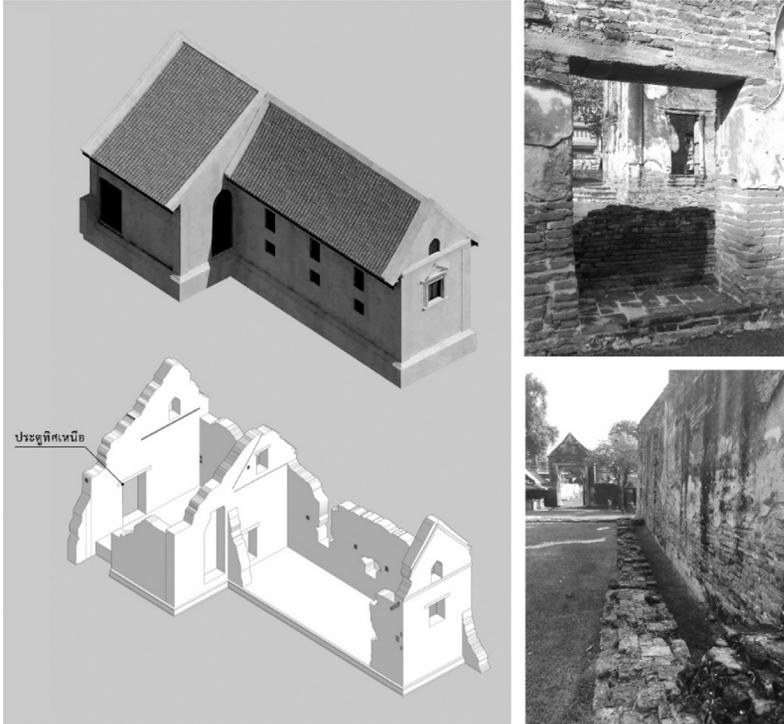
ภาพที่ 8 (ซ้าย) ภาพสันนิษฐานอาคารทรงจั่วแผนผังรูปตัวแอล (อาคาร 6) สังกัดประตูด้านทิศเหนือ (ขวาบน) เป็นประตูเดียวของอาคารในโบราณสถานฝั่งตะวันตก ที่สามารถเชื่อมต่อไปยังพื้นที่พัทธสีมาส่วนกลาง ผ่านฉนวนทางเดิน (ขวาล่าง)

น่าสังเกตว่าห้องนี้มีประตูทางเข้าจากภายนอกได้ถึง 3 ทาง คือ **หนึ่ง** ประตูทางผนังทิศใต้ ปรากฏร่องรอยโครงสร้างการก่อสันโค้งแหลมที่เหนือประตู, **สอง** ประตูทางผนังทิศตะวันตก และ **สาม** ประตูทางผนังทิศเหนือ ซึ่งมีความพิเศษที่เป็นเพียงประตูเดียวของอาคารและของโบราณสถานฝั่งตะวันตกทั้งหมด ที่สามารถติดต่อกับลานประดิษฐานแผ่นมหาากงเขนของพื้นที่ส่วนกลางได้โดยการเดินออกจากประตูไปตามถนนทางเดิน (ภาพที่

8) ด้วยเหตุนี้การใช้สอยอาคารรูปตัวแอลจึงน่าจะมียุคที่สัมพันธ์กับเขตพัทธสีมาของโรงสวด ซึ่งทำให้ข้อสันนิษฐานว่าอาคารหลังนี้เคยเป็นที่อยู่นักบวช (Hutchinson 1935: ไม่ปรากฏเลขหน้า) ความเป็นไปได้มากกว่าข้อสันนิษฐานว่าเป็นโรงเก็บของ (Listopad 1995: 109)

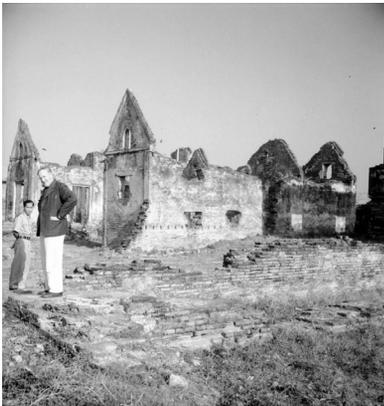
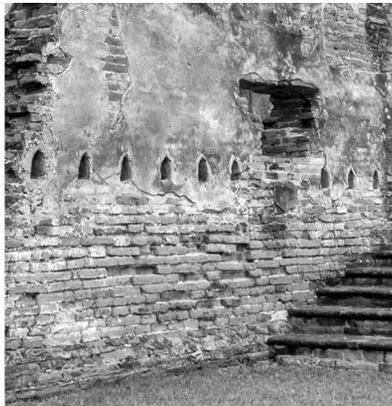
ภาพที่ 9 ผนังด้านทิศตะวันออกของอาคารทรงจั่วแผนผังรูปตัวแอล มีการก่ออุดช่องหน้าต่างชั้นล่างเพื่อให้มีพื้นที่กำแพงสำหรับทำช่องตามประทีปที่วางแนวต่อเนื่องมาจากกำแพงแก้วฝั่งทิศตะวันตกของเขตพัทธสีมาส่วนกลาง

เมื่อกำแพงแก้วฝั่งตะวันตกวิ่งออกจากแนวกำแพงรั้วโบราณสถานด้านทิศใต้ไปจดที่มุมด้านทิศตะวันออกเฉียงใต้ของอาคารรูปตัวแอล ณ จุดนี้จะสังเกตว่าผนังภายนอกด้านทิศตะวันออกของอาคารรูปตัวแอลถูกคว้านออกบางส่วน และบริเวณชั้นล่างมีการอุดช่องหน้าต่างที่ผนังด้านนี้ให้เหลือช่องเปิดประมาณครึ่งเดียว เพื่อทำช่องตามประทีปให้ได้แนวต่อเนื่องไปตามผนังอาคาร (ภาพที่ 9) การดัดแปลงผนังอาคารเพื่อติดตั้งช่องตามประทีปดัง

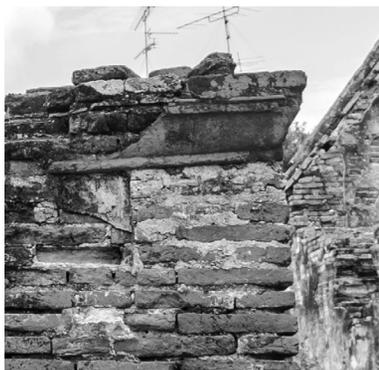
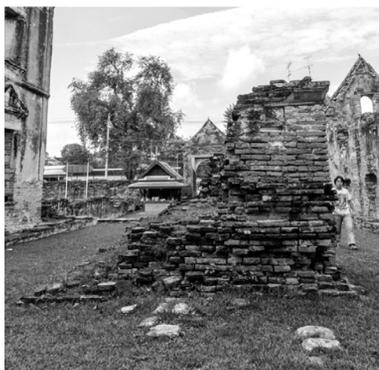
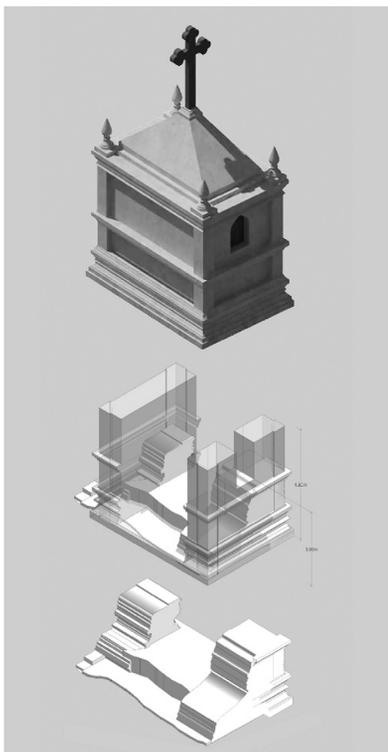
ภาพที่ 10 (ซ้ายบน) ร่องรอยชุดบัวหางที่ชั้นฐานของแท่นประดิษฐานมหากางเขนศิลาที่ยังคงหลงเหลืออยู่
(ซ้ายล่าง) ซากโบราณสถานของแท่นประดิษฐานมหากางเขนศิลา
(ขวา) ภาพสันนิษฐานแท่นประดิษฐานมหากางเขนศิลา

จากการสำรวจในปัจจุบัน ไม่ปรากฏ “ผนังสูง 12 ฟุต” “อิฐรูปอานม้า” และ “ร่องรอยของกรอบหน้าต่าง” ให้เห็นแล้ว การศึกษานี้จึงได้ใช้บันทึกของดาซาร์ดประกอบเข้ากับข้อมูลการสำรวจของฮัทชินสัน และบันทึกของบาทหลวงมาร์เซล เลอบล็องก์ ที่เรียกอาคารหน้าหอพระ (โบสถ์-ผู้เขียน) ว่า “อาคารพีระมิด” (เลอบล็องก์ 2552: 168) ในการอนุมานรูปแบบสันนิษฐานของแท่นมหากางเขน ซึ่งอาจมีลักษณะทางสถาปัตยกรรมเป็นดังนี้คือ เป็นแท่นประดิษฐานมหากางเขนศิลา ฐานอาคารเป็นแบบฐานลูกแก้วอกไก่ (ลักษณะเดียวกับบองค์ประกอบของซุ้มประตูทางเข้า เพราะน่าจะสร้างขึ้นในเวลาไล่เลี่ยกัน) ตัวอาคารประดับเสาเกล็ดที่มุมอาคารทั้งสิ้น โดยที่สูงสุดของผนังอาคารจับด้วยหน้ากระดานบัวหงายโดยรอบ ส่วนหลังคาลาดเอียงขึ้นไปเป็นลักษณะ “พีระมิด” ฐานสี่เหลี่ยม ก่อนที่จะรวบเป็นแท่นเทินมหากางเขนศิลา (ภาพที่ 10)

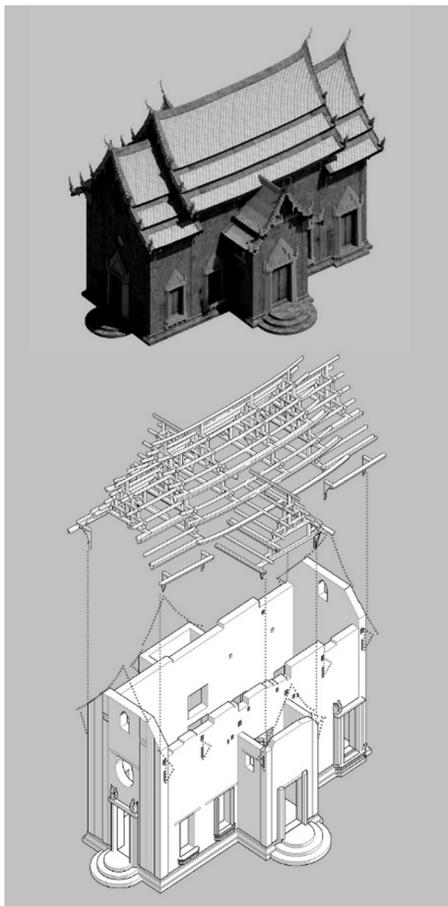
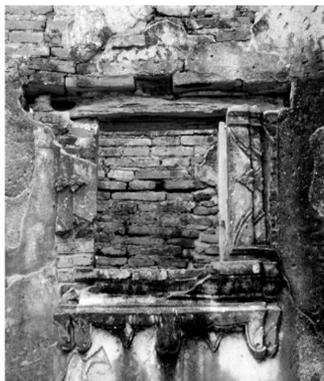
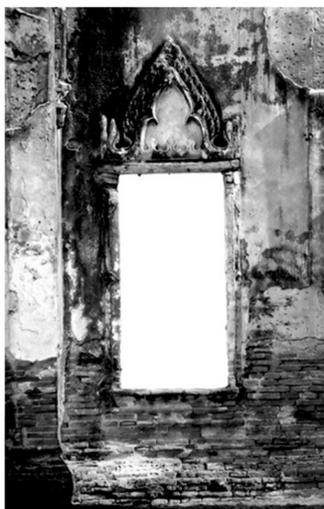
ภาพที่ 11 (ซ้าย) ภาพสันนิษฐานโบสถ์นอเตรอะตาม เดอ ลอแรตต์ วิเคราะห์จากร่องรอยโครงสร้าง และบันทึกของตาซาร์ด (ขวาบน) ชும்หน้าต่างที่ชั้นที่ 2 รองรับด้วยฐานสิงห์ลอย (ขวาล่าง) ชும்หน้าต่างที่ชั้นที่ 1 รองรับด้วยฐานสิงห์ลอย

พิจารณาในเชิงรูปแบบ ซากโบสถ์คริสต์ศาสนาหลังนี้มีลักษณะเป็นอาคารทางพุทธศาสนาสมัยสมเด็จพระนารายณ์มากกว่าจะดูเป็นโบสถ์คริสต์ ซึ่งอาจเป็นไปได้ว่าเป็นการสร้าง “กลอุบาย” ชักจูงให้บรรดาชาวพุทธเข้ารับโดยไม่รู้สึกละอาย (อย่างน้อยก็จากลักษณะภายนอกของอาคาร) แม้ว่าในความเป็นจริงจะไม่ได้รับการตอบรับจากประชาชนมากนักก็ตาม ตาซารด์ได้บรรยายลักษณะทางสถาปัตยกรรมไว้อย่างน่าสนใจว่า “หลังคาโรงสวดหลังนี้ทำซ้อนเป็นสามชั้นเหมือนหลังคาพระอุโบสถ มุงด้วยแผ่นตะกั่วถ้าอันเป็นโลหะชนิดหนึ่งเนื้อค่อนข้างขาว มีส่วนผสมระหว่างดีบุกกับตะกั่ว แต่มีความเบากว่าโลหะทั้งสองอย่างนี้มาก” (ตาซารด์ 2551: 266) จากการสำรวจจริงวัดซากโบราณสถานในปัจจุบัน โดยเฉพาะร่องรอยของโครงสร้างหลังคาที่ยังหลงเหลือที่ผนังส่วนบนของอาคาร ทำให้สามารถสันนิษฐานรูปแบบหลังคาของโบสถ์หลังนี้ได้ว่าเป็นอาคารที่มีหลังคา 3 ตับ ยกซ้อน 2 ชั้น โดยมีหลังคา 2 ตับของมุข transept วิ่งมาชนที่กึ่งกลางอาคาร โครงสร้างหลังคาเป็นแบบเครื่องประดับเสริมจันทัน ทำนองเดียวกับโครงสร้างหลังคาอุโบสถวัดทองปูลพบุรี ซึ่งเป็นอาคารร่วมสมัยกันกับโรงสวดนอเตรอดามเดอ ลอแรตต์ (ภาพที่ 11)

ฐานสิงห์รับซุ้มหน้าต่างของโบสถ์หลังนี้มีลักษณะพิเศษ คือเป็นแบบ **ฐานสิงห์ลอย** พบที่ซุ้มหน้าต่างช่วงเสาที่ 1, 2 และ 4 อชิรัชญ์ ไชยพจนพานิช กล่าวว่า การใช้ฐานสิงห์ลอยมีมาตั้งแต่พุทธศตวรรษที่ 22 เป็นอย่างช้า

โดยเป็นรูปแบบที่ได้รับความนิยมในสมัยสมเด็จพระนารายณ์ เนื่องจากในสมัยนั้นนิยมสร้างอาคารตึก 2 ชั้น ทำให้ฐานสิงห์ที่รองรับหน้าต่างในชั้นที่สองห่างจากฐานอาคารมาก จึงทำเป็นฐานสิงห์ลอย (2555: 63-65) อย่างไรก็ตามที่โบสถ์น้อยตระระตาม เดอ ลอแรตต์หลังนี้ ระยะห่างระหว่างวงกบกลางของซุ้มหน้าต่างและฐานอาคารปรากฏเพียง 0.58 ม. ซึ่งเป็นระยะที่หากต้องการทำชุดฐานสิงห์วางลงบนฐานอาคารก็สามารถทำได้ แต่ที่ทำเป็นฐานสิงห์ลอยโดยตั้งใจทั้งระยะห่างจากหน้ากระดานบนของฐานอาคารซึ่งวัดได้ที่ 0.12 ม. นั้น เข้าใจว่าเพื่อให้รับกับฐานสิงห์ลอยอีกชุดหนึ่งที่รองรับซุ้มหน้าต่างขนาดเล็กบริเวณชั้นบนของมุข transept ที่สันนิษฐานว่าเป็นหอรบขังนั่นเอง

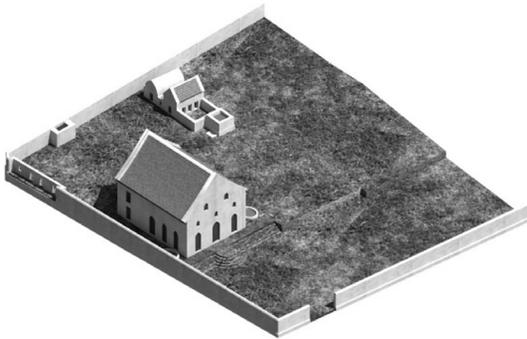
ภาพที่ 12 พัฒนาการระยะแรก ก่อน ค.ศ. 1683 สมัยเป็นบ้านพ่อค้าเปอร์เซีย ประกอบด้วยบ้านหลังใหญ่ และโรงอาบน้ำแบบเปอร์เซีย

เนื่องจากขณะนั้นบ้านหลวงรับราชทูตยังสร้างไม่แล้วเสร็จ ขณะเดียวกันก็ได้ต่อเติมอาคารหลังใหญ่และสร้างอาคารขึ้นเพิ่มเติมเพื่อให้เพียงพอแก่การรับรองผู้ติดตามคณะราชทูตอื่นๆ ด้วย ในปีนี้เองที่โบสถ์นอเตรอดาม เดอลอแรตต์ สร้างเสร็จพอใช้งานได้ โดยเดอ โชมองต์ ได้ใช้โบสถ์หลังนี้ในการประกอบพิธีกรรมทางศาสนาตลอดช่วงเวลาที่เขาพำนักที่ลพบุรี ซึ่งหลังจากนั้นก็มีการตกแต่งเรื่อยมาจนเสร็จสมบูรณ์ในเดือนพฤศจิกายน ปี ค.ศ. 1687 และได้มีการจัดพิธีฉลองโบสถ์ขึ้นอย่างยิ่งใหญ่ในปลายปีนั้น (ภาพที่ 12-14)

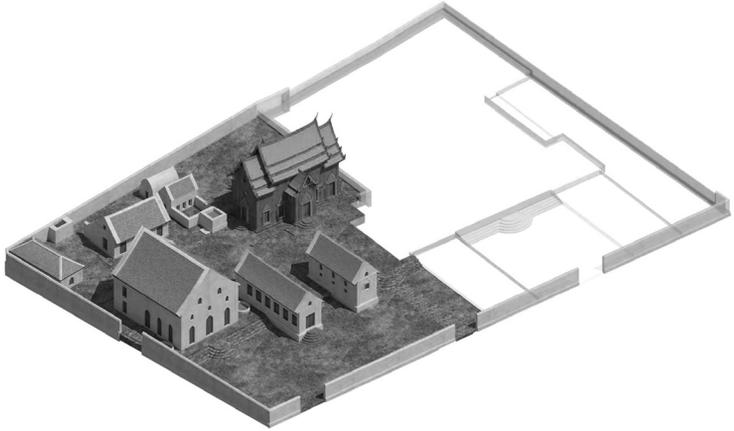
ภาพที่ 13 พัฒนาการระยะที่สอง ระหว่าง ค.ศ. 1683-1685 ภายหลังกองพลคอนย้ายเข้ามาพำนักจนถึงช่วงที่คณะราชทูตชุดแรกเดินทางมาถึง ในช่วงเวลานี้มีการต่อเติมบ้านหลังใหญ่เป็นที่อาศัยของพลคอน (อาคาร 1) และก่อสร้างอาคารใหม่เพิ่มเติม ได้แก่ อาคารทรงจั่วมีชั้นใต้ดิน (อาคาร 5), อาคารทรงจั่วแผ่นผนังรูปตัวแอล (อาคาร 6), โรงสวด นอเตรอะตาม เดอ ลอแรตต์ (อาคาร 7) และครัว (อาคาร 4)

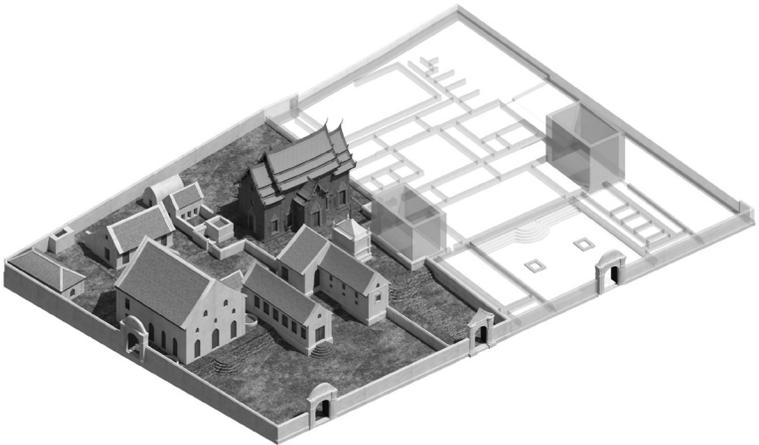
ภาพที่ 14 พัฒนาการระยะที่สาม ระหว่าง ค.ศ. 1685-1688 ในช่วงเวลานี้การตกแต่งโบสถ์นอเตรอะตาม เดอ ลอแรตต์ เสร็จสมบูรณ์และได้มีการจัดฉลองโบสถ์อย่างยิ่งใหญ่ในปลายปี ค.ศ. 1687
