## ติดตามเค้าเดิม: พระที่นั่งสุทธาสวรรย์ พระราชวัง พระนารายณ์ราชนิเวศน์ ลพบุรี\*

### Reconstruction of Sutthasawan Throne Hall at Narai Ratchaniwet Palace, Lopburi Province

\*ปรับปรุงจากรายงานการศึกษาวิจัย เรื่อง “พระที่นั่งสุทธาสวรรย์: สันนิษฐานรูปแบบเพื่อติดตามเค้าเดิม” เสนอ สำนักศิลปากรที่ 4 ลพบุรี เมื่อวันที่ 6 กรกฎาคม 2564

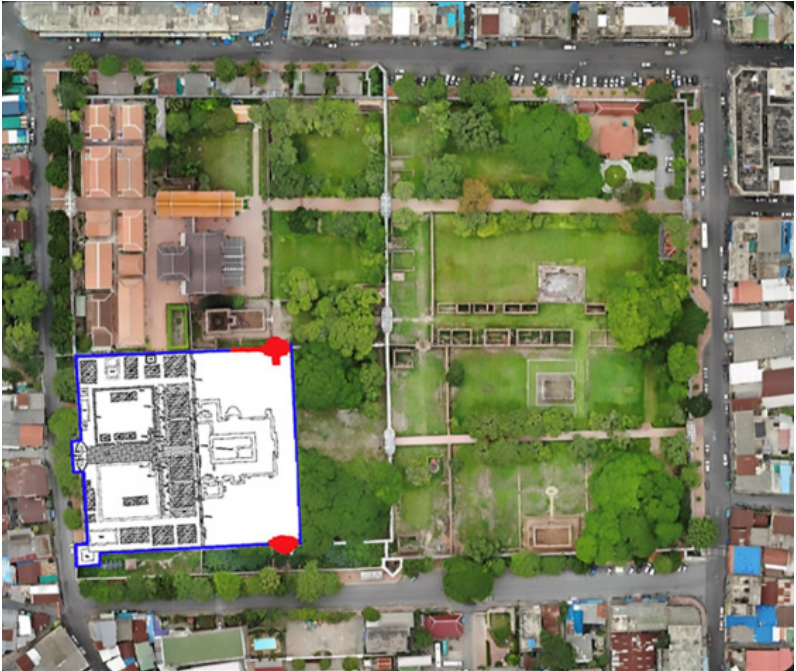
ภาพที่ 2 ขยายจากภาพที่ 1 ภาพถ่ายจากมุมสูง พระราชวังพระนารายณ์ราชนิเวศน์ ลพบุรี และ  
พื้นที่ของงานชุดแต่งทางโบราณคดี ปีงบประมาณ 2563 อันเป็นพื้นที่ของเขตพระราชฐานชั้น  
ใน - พระที่นั่งสุทาสวรรย์

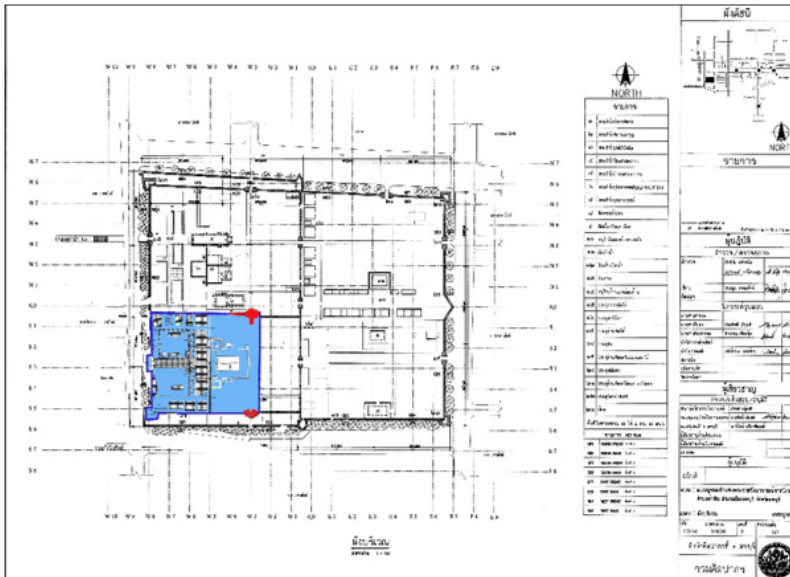
ภาพที่ 3 แผนผังจากงานชุดแต่งทางโบราณคดี ปีงบประมาณ 2563 และพื้นที่จัดทำรูปแบบสันนิษฐานจากซากที่ขุดค้นพบในเขตพระราชฐานชั้นใน – (ส่วนหน้า และส่วนหลังของพระที่นั่งสุทธารสวรรย์)  
(ที่มา: สำนักศิลปากรที่ 4 ลพบุรี)

ใต้พื้นดินที่ทับถมจากงานก่อสร้างใหม่ งานโบราณคดีได้พบฐานรากของอาคารเดิมสมัยสมเด็จพระนารายณ์มหาราช สามารถจัดทำแผนผังของฐานรากอาคาร ในส่วนของตำหนักของเจ้านายสตรี สนม และข้าราชการบริพาร เช่นที่เรียงกันสี่ตำหนักบนยกพื้น คงเป็นของเจ้านายหรือข้าราชการระดับสูง แวดล้อมด้วยฐานรากของอาคารขนาดเล็ก แผนผังจากงานขุดแต่งทางโบราณคดียังได้แสดงเค้าโครงของการจัดพื้นที่แบบสมมาตร หลายตำแหน่งของส่วนหลังมีหลักฐานของท่อส่งน้ำ ซึ่งนักวิชาการเคยเสนอประเด็นน่าสนใจด้านการเทียบเคียงการจัดสวน น้ำพุ และอีกบางประการด้านภูมิทัศน์ เช่นการจัดสวนกับต้นแบบร่วมสมัยคือตำหนักในศิลปะมุสลิมที่อิหร่านในนครอิสฟาฮาน (จุฬารัตน์ 2558: 36-37)

รายงานขุดแต่งทางโบราณคดี ปีงบประมาณ 2563 แสดงหลักฐานว่าตำหนักเรียงสี่หลังบนยกพื้นเป็นอาคารหลักของพื้นที่ เพิ่งกล่าวแล้วว่างานจัดทำรูปแบบสันนิษฐานในที่นี้ได้ดัดแปลงโดยอาศัยเค้าโครงจากอาคารในเขตพระราชฐานชั้นกลาง คือโรงทิมที่สร้างเพิ่มเติมในรัชกาลที่ 4 โดยจัดทำให้เป็นสัดส่วนอย่างมีฐานันดร ให้แต่ละหลังมีเค้าโครงเดียวกันคือมีระเบียงยาวเปิดทางด้านหน้า

อาคารตำหนักระดับรองอื่นๆ ล้วนเหลือเพียงฐานรากเป็นอิฐเช่นกัน ก่อเรียงกันเป็นแถวเป็นแนว ทั้งในและนอกกระเปาะรั้ว แถวต้นไม้ชานาพรธรมและน้ำพุ ย่อมน่าจะมียูในบริเวณนี้ด้วย ระเบียงรั้วซึ่งกั้นพื้นที่ออกเป็นสองส่วนอย่างสมมาตร แบ่งกลางด้วยถนนปูอิฐกว้างลาดตรงจากประตูวังทอดยาวจากประตูกำแพงพระราชวังถึงกำแพงฉนวน แผนผังรายงานผลการขุดแต่ง (ปีงบประมาณ 2563) แสดงว่าแนวถนนนี้เริ่มจากประตูของพระราชวังผ่านถึงพื้นที่ยกพื้นของตำหนักหลัก งานสันนิษฐานรูปแบบครั้งนี้เชื่อว่าคงผ่าน

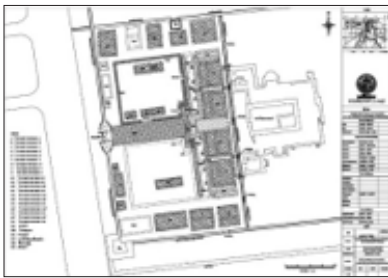
ภาพที่ 4 แผนผังจากงานชุดแต่งฯ ในเขตพระราชฐานชั้นใน พื้นที่ส่วนหน้าและส่วนหลังของพระที่นั่งสุทธารสวรรย์ (อ้างอิงจากภาพที่ 3)

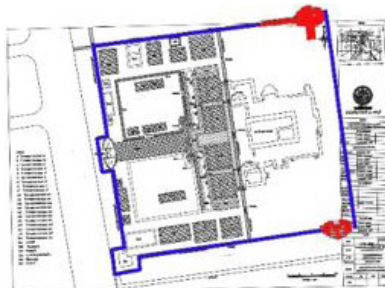
ภาพที่ 5 (จากภาพที่ 4) เส้นสีน้ำเงิน และสีแดง แสดงขอบเขตพื้นที่ศึกษาวิเคราะห์เพื่อจัดทำรูปแบบสันนิษฐานส่วนหน้า และส่วนหลังของพระที่นั่งสุทธารสวรรย์

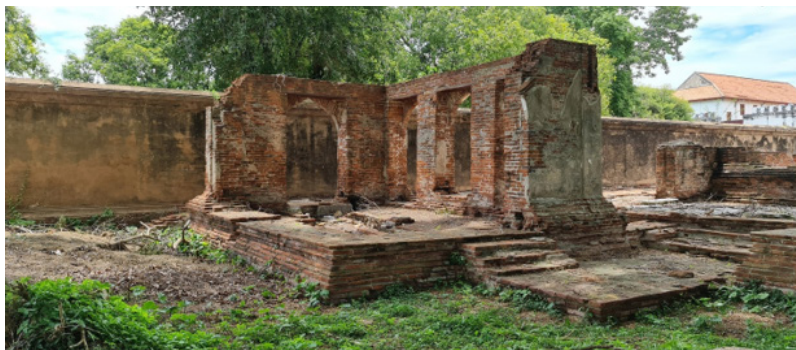
ภาพที่ 6 ส่วนหน้า พระปรางค์ซ้าย (ปีกซ้ายอยู่ทางใต้) ของพระที่นั่งสุทธาสรราช เหลือหลักฐานของช่องประตูหน้าต่าง ถัดไปทางเหนือคือซากฐานพระที่นั่งสุทธาสรราช

สวรรค์ ซึ่งกรมศิลปากรบูรณะไว้ตามสภาพ (เมื่อปี พ.ศ. 2553) ส่วนท้ายของพระที่นั่งติดต่อเนื่องกับอาคารปีกทางใต้ (พระปรีศวร์) ซึ่งเหลือเพียงบางผนังซึ่งมีช่องประตู หน้าต่าง ด้านตรงข้ามคือปีกทางเหนือไม่เหลืออื่นใดนอกจากซากฐาน

ช่องประตูและหน้าต่างที่ไม่เหลือแล้วของพระที่นั่งสุทธาสวรรย์สันนิษฐานโดยอิงหลักฐานที่ยังเหลืออยู่ที่อาคารปีก (พระปรีศวร์) ว่า ช่องประตูพระที่นั่ง ซึ่งมีความสูงใหญ่กว่าปกติเล็กน้อย ก่ออิฐที่ส่วนบนโดยก่ออวดสันเรียงกันเป็นแนวรัศมีโค้งแหลมคล้ายรูปกลีบบัว เป็นแบบศิลปะมุสลิม (จุฬิศพงศ์ จุฬารัตน์ 2558: 25) ซึ่งสอดคล้องกับบทความก่อนหน้านี้ที่ระบุอิทธิพลจากศิลปะเปอร์เซีย-โมกุล หรือที่เรียกว่า “Sarassenic

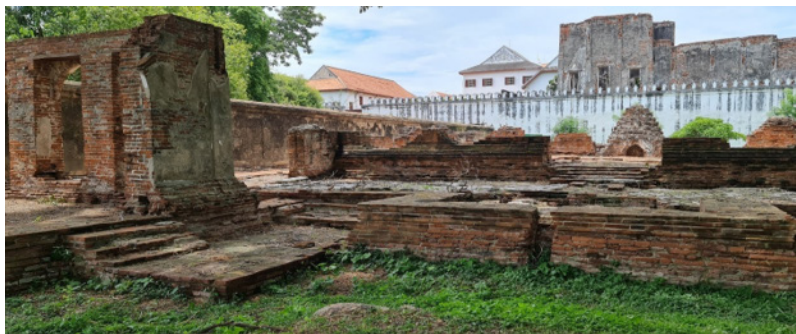
ภาพที่ 7 เลื่อนไปทางเหนือของภาพที่ 6 คือซากฐานพระที่นั่งสุทธาสรราช โกลออกไปคือกำแพงกันเขตพระราชฐานชั้นใน ถัดออกไปคือพระที่นั่งดุสิตสวรรค์ฯ ซึ่งหลังคายอดทลายลงหมดแล้ว

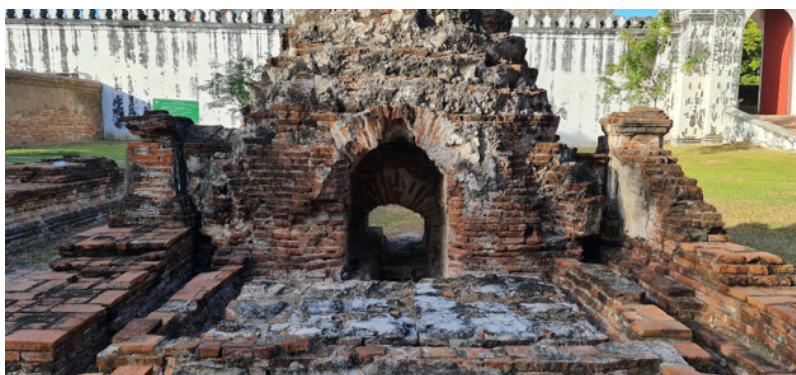
ภาพที่ 8 (ขยายจากภาพที่ 7) เขามอ มีน้ำพุ อยู่ข้างทางซ้ายของพระที่นั่ง โกลออกไปคือกำแพงกันเขตพระราชฐานชั้นใน

หลักฐานสำคัญอีกประการหนึ่งซึ่งมักนึกไม่ถึงกัน คือปูนฉาบพื้นรอบลานพระที่นั่งบ่งชี้ถึงการรองรับน้ำกระเซ็นหรือเจ็มนองที่เกิดจากน้ำพุและบรรเทาความร้อนจากแสงอาทิตย์ได้ บางตำแหน่งของน้ำพุมีเหลือเค้าชัดเจน รวมทั้งหลักฐานของบ่อกักเก็บน้ำซึ่งคงมีน้ำพุอยู่กลางบ่อด้วย การฉาบปูนที่บ่อกักเก็บน้ำในสมัยนั้นคงเป็นกรรมวิธีใหม่ ระบุอยู่ในเอกสารโบราณ “...เอกสารหลายเล่ม อาทิ พระราชพงศาวดารกรุงสยาม ฉบับบริติชมิวเซียม ระบุถึงเทคนิคการกักเก็บน้ำไว้ในอ่างว่า “กรุศิลาปูนอันดี” (ประชุมพงศาวดาร ภาคที่ 82; พระราชพงศาวดารกรุงสยาม ฉบับบริติชมิวเซียม 2537: 247, อ้างถึงใน พิทยะ ศรีวัฒนสาร 2553) หลุมเสาเป็นระยะของงานอิฐคร่าวบูรณะ ซึ่งดูเหมือนว่าร่องรอยหลักฐานหลังการขุดแต่มีขาดมีเกิน เหลือไม่สู้เป็นระเบียบชัดเจนนัก คงสำหรับปักเสารับกระโจมผ้าเพื่อบดบังแสงจ้าและความร้อนของดวงอาทิตย์ คือปัญหาต้องขบคิดในการสันนิษฐานรูปแบบพระที่นั่งครั้งนี้ เพราะรูปแบบกระโจมยากต่อการสันนิษฐาน ยิ่งหากซึ่งระหว่างแนวเสากับแนวชายคาของพาไลพระที่นั่ง นอกจากต้องใช้ความคาดเดาสูงแล้ว แม้สันนิษฐานได้ กระโจมผ้าก็คงจะบดบังภาพรูปแบบสันนิษฐานส่วนสำคัญของพระที่นั่งและพระปรีศวร์ซึ่งชนาบซ้ายและขวาของพระที่นั่ง

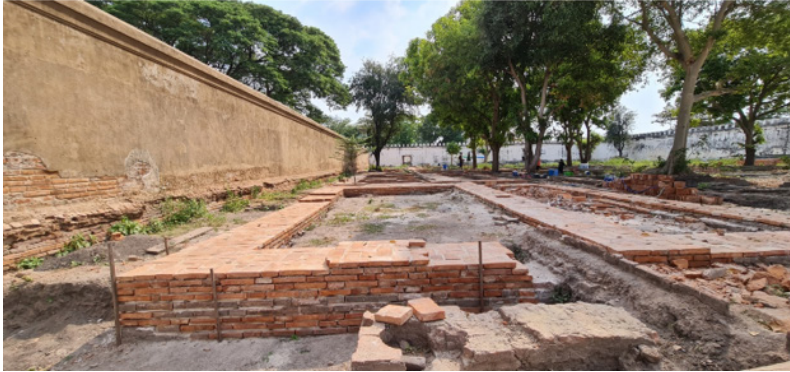
ภาพที่ 9 ส่วนหลัง กำแพงฉนวนกันพื้นที่ทางใต้ เป็นส่วนของข้าราชการฝ่ายใน ระหว่างบูรณะ  
ปรับสภาพหลังการขุดแต่ง

กำแพงฉนวนกั้นระหว่างพระที่นั่งฯ และแถวตำหนักของฝ่ายใน อันเป็นพื้นที่ส่วนหลังซึ่งอยู่ทางตะวันตก พื้นที่ส่วนนี้ก็ได้พบหลักฐานการฝังท่อส่งน้ำหลายแห่งเป็นเครือข่าย คงมาจากถังสูงใหญ่ซึ่งกักเก็บน้ำ ถังนี้ก่อด้วยอิฐฉาบปูนเหลือร่องรอยที่กำแพงด้านเหนือของบริเวณตำหนักฝ่ายใน

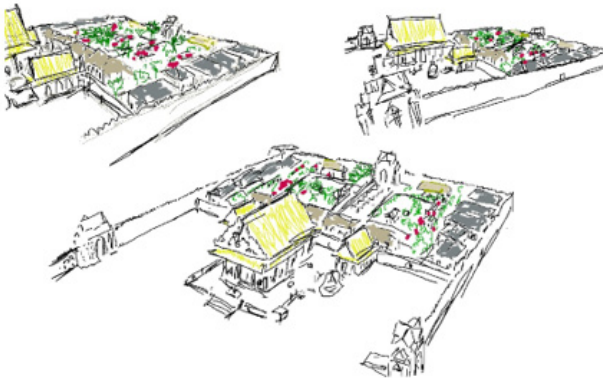
ภาพที่ 10 ภาพร่างสันนิษฐาน (เน้นส่วนหน้า) จากข้อมูลสำรวจ เพื่อการตรวจสอบปรับปรุงในการ  
จัดทำรูปแบบสันนิษฐานติดตามเค้าเดิม

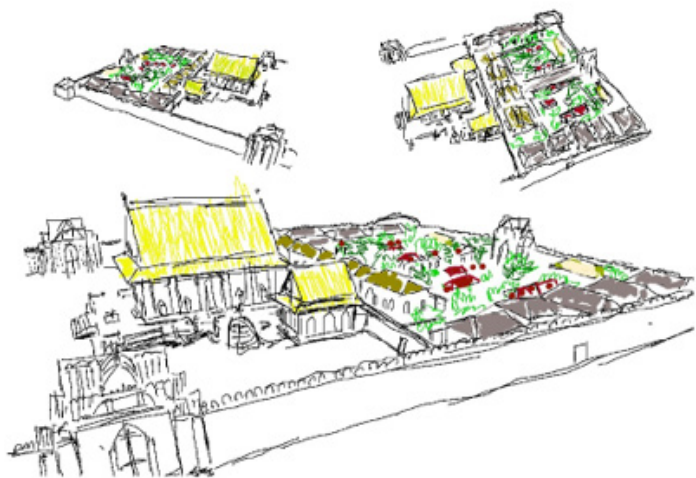
ภาพที่ 11 ภาพร่างสันนิษฐาน (เน้นส่วนหลัง) จากข้อมูลสำรวจ เพื่อการตรวจสอบปรับปรุงในการจัดทำรูปแบบสันนิษฐานติดตามเค้าเดิม

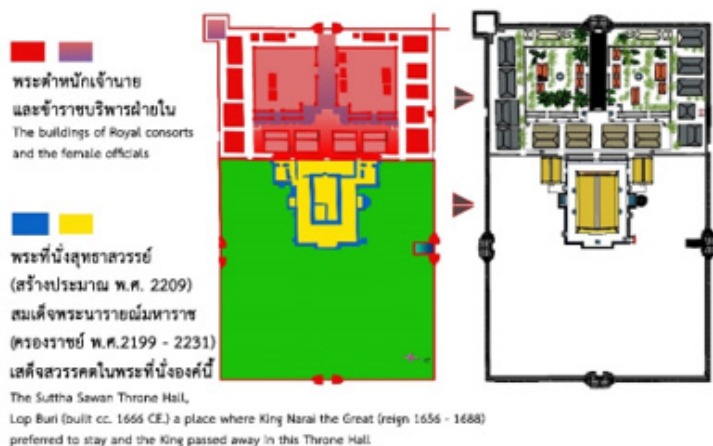
ภาพที่ 12 ป้ายแผนที่ 1 (45 x 60 ซม.) ติดตั้งริมประตูทางเข้าเขตพระราชฐานชั้นในพระที่นั่งสุทไธสวรรย์

### พระที่นั่งสุทไธสวรรย์

(ที่ประทับในมณฑลสุทไธสวรรย์สมเด็จพระนารายณ์มหาราช)

มีพระบริวารนางข้างซ้ายและขวา

ด้านหลัง คือ พระตำหนักและที่พักข้าราชการฝ่ายใน

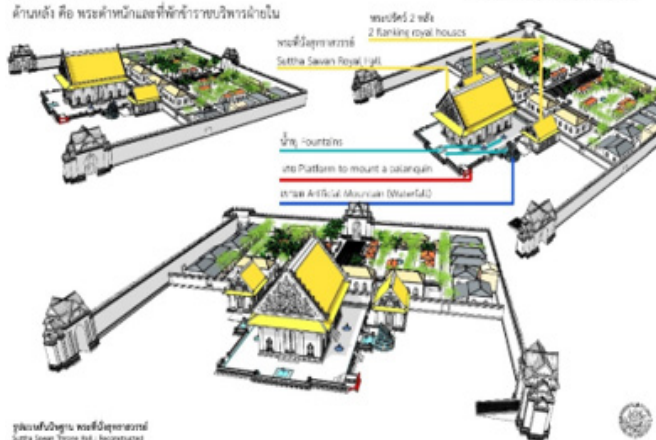
รูปแบบโบราณ พระที่นั่งสุทไธสวรรย์  
Suttha Sawan Throne Hall: Reconstructed

ภาพที่ 13 ป้ายแผนที่ 2 (45 x 60 ซม.) ติดตั้งด้านหน้าทางตะวันออกเฉียงเหนือของซากพระที่นั่งสุทไธสวรรย์

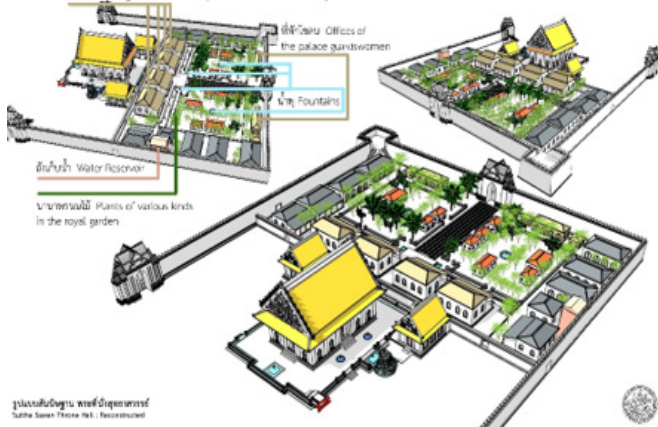
พื้นที่ท้ายพระที่นั่งสุทไธสวรรย์ มีกำแพงฉนวน

คั่นแถวพระตำหนักและอาคารที่พักข้าราชการฝ่ายใน

รูปแบบโบราณ พระที่นั่งสุทไธสวรรย์  
Suttha Sawan Throne Hall: Reconstructed

ภาพที่ 14 ป้ายแผนที่ 3 (45 x 60 ซม.) ติดตั้งด้านหน้าทางตะวันออกเฉียงเหนือของซากส่วนตำหนักที่พักข้าราชการฝ่ายใน
