# การศึกษารูปแบบการปรับเปลี่ยนซ่อมแซมที่อยู่อาศัยหลังเกิดแผ่นดินไหว

กรณีศึกษา ต.บ้านทรายขาว อ.พาน จ.เชียงราย

## The Study of the Characteristics of Post-Earthquake Housing Modification and Repair: The Case Study of Ban Sai Khao Sub-district, Phan District, Chiang Rai Province

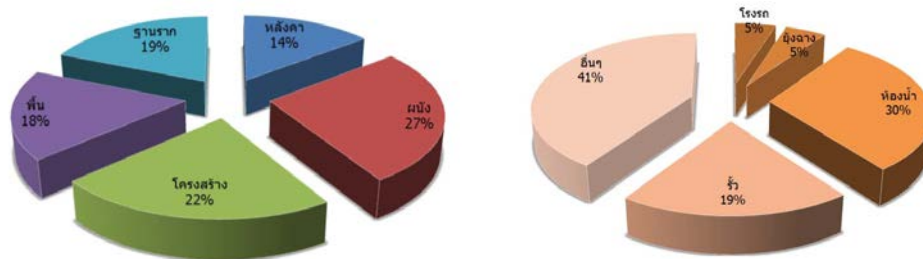
จากความเสียหายดังกล่าวส่งผลให้บ้านเรือนชาวบ้านเสียหาย จากผลการประมวลข้อมูลผลกระทบแผ่นดินไหว สํารวจข้อมูล 111 กรณี จาก 3 อำเภอ ได้แก่ อ.แม่สรวย อ.แม่ลาว และ อ.พาน ผลประเมินความเสียหายที่เกิดขึ้นภายในตัวบ้านของผู้ประสบภัย พบว่าจำนวนส่วนใหญ่ 27% บริเวณผนังได้รับความเสียหาย และ 22 % เป็นโครงสร้างที่ได้รับความเสียหาย ส่วนอื่นๆ ที่ได้รับผลกระทบตามมาเป็นลำดับคือ ฐานราก พื้น และหลังคา (เครือข่ายการจัดการภัยพิบัติ, 2558) ดังภาพ 2 โดยความเสียหายที่เกิดขึ้นในบริเวณรอบตัวบ้านนั้น จำนวน 30 % คือ ห้องน้ำ และส่วนอื่นๆ ได้แก่ รั้วบ้าน ยุ้งฉาง โรงรถ โดยอาคารที่เสียหายเกือบทั้งหมดเป็น อาคารขนาดเล็กและขนาดกลางที่มีขนาดต่ำกว่า 15 เมตร (เป็นหนึ่งใน วานิชชัย, 2557)

ภาพ 2 แสดงข้อมูลความเสียหายภายในตัวบ้าน และในบริเวณบ้าน  
ที่มา : (เครือข่ายการจัดการภัยพิบัติ, 2558)
