# ปัญหาการใช้งานในเส้นทางการเข้ารับบริการของผู้ป่วยอายุรกรรมทั่วไป โรงพยาบาลมหาสารนครเชียงใหม่

## Problems in Service Flow for Patients in the General Medicine Ward at Maharaj Nakorn Chiang Mai Hospital

Unnalin Sangsiri, Tanut Waroonkun and Wanarak Watcharasalsilp

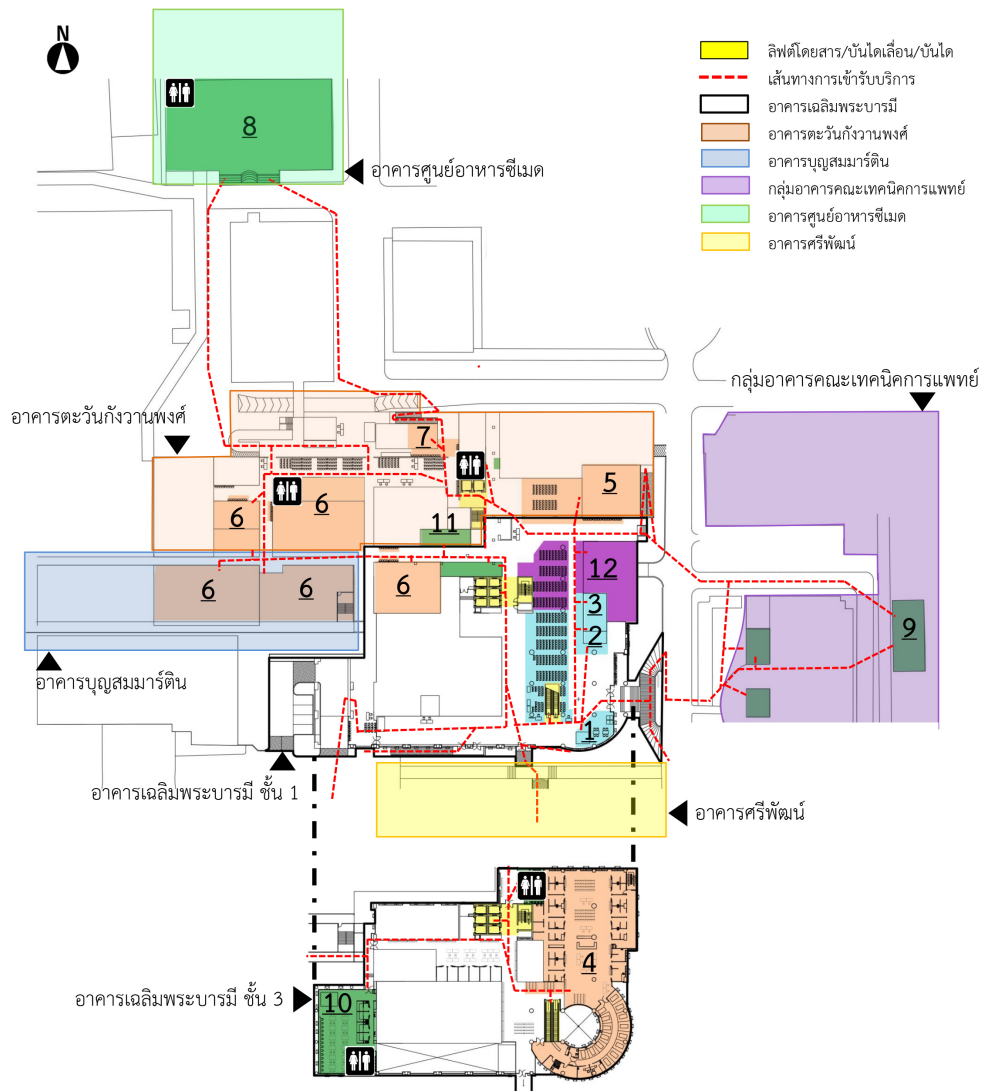
ภาพที่ 4 เส้นทางการเข้ารับบริการในภาพรวม

จากภาพที่ 4 เมื่อพิจารณาเส้นทางการเข้ารับบริการของผู้ป่วยพบว่า กลุ่มผู้ป่วยการมีใช้งานพื้นที่ในลักษณะกลุ่มอาคาร ซึ่งส่งผลให้เส้นทางการเข้ารับบริการขยายพื้นที่เป็นวงกว้างในแนวราบและมีความซับซ้อน มีทั้งการสัญจรในแนวราบและการสัญจรในแนวตั้ง โดยสามารถสรุปพื้นที่ใช้งานตามขั้นตอนการเข้ารับบริการได้ ดังนี้ **ช่วงที่ 1 ก่อนตรวจรักษา พื้นที่สาธารณะ (พื้นที่สีเขียว)** ประกอบด้วย 1) ประชาสัมพันธ์ 2) จุดคัดกรอง 3) ศูนย์ประสานสิทธิ์ ตั้งอยู่บริเวณโถงพักคอยชั้น 1 อาคารเฉลิมพระบารมี **ช่วงที่ 2-1 ระหว่างตรวจรักษา พื้นที่บริการทางคลินิก และพื้นที่สนับสนุนทางคลินิก (พื้นที่สีส้ม)** ประกอบด้วย 4) ห้องตรวจอายุรกรรมทั่วไป ตั้งอยู่ที่ชั้น 3 ของอาคารเฉลิมพระบารมี บริเวณหน้าบันไดเลื่อน 5) ห้องตรวจเลือด 6) กลุ่มห้องเอกซเรย์ 7) ห้องตรวจคลื่นไฟฟ้าหัวใจ ตั้งอยู่ในพื้นที่อาคาร ตะวันกั้วานพงศ์ชั้นที่ 1 และห้องเอกซเรย์บางส่วนตั้งอยู่ในอาคารบุญสมมาร์ตินชั้นที่ 1 **ช่วงที่ 2-2 ระหว่างตรวจรักษา พื้นที่สนับสนุนอื่นๆ (พื้นที่สีเขียว)** ประกอบด้วย 8) ศูนย์อาหารซีเมต 9) ศูนย์อาหารคณะเทคนิคการแพทย์ และร้านสะดวกซื้อ 10) ศูนย์อาหารชั้น 3 อาคารเฉลิมพระบารมี 11) ร้านสะดวกซื้อและร้านกาแฟชั้น 1 อาคารเฉลิมพระบารมี และ **ช่วงที่ 3 หลังตรวจรักษา พื้นที่สาธารณะ (พื้นที่สีม่วง)** คือ 12) จุดชำระเงินและรับยาตั้งอยู่บริเวณโถงพักคอยชั้น 1 อาคารเฉลิมพระบารมี

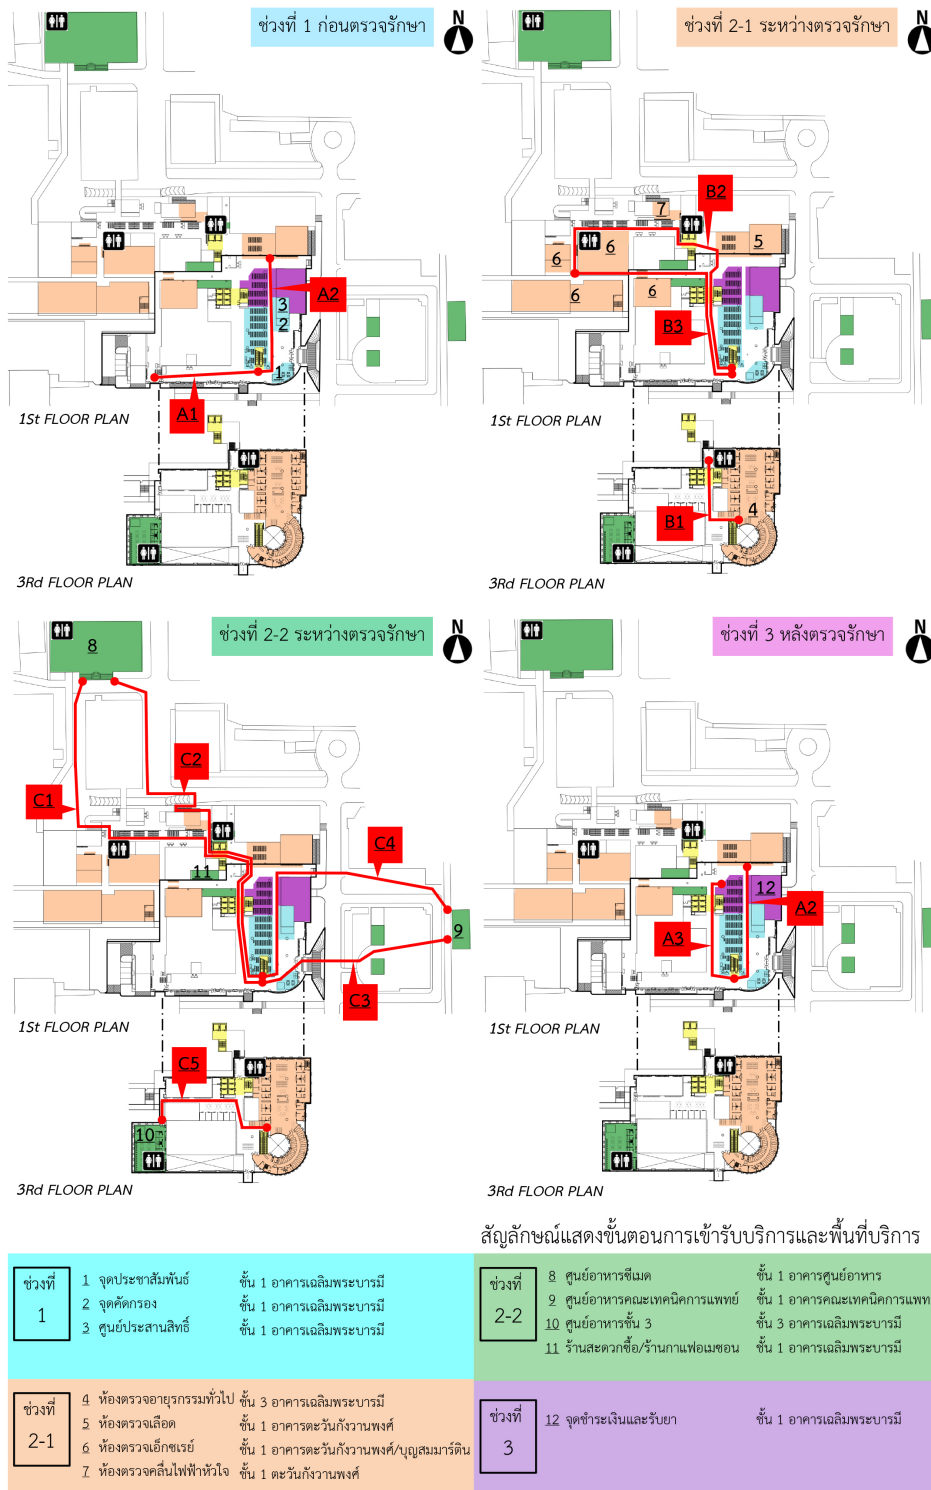
ภาพที่ 9 เส้นทางเข้ารับบริการจำแนกตามลำดับขั้นตอนการเข้ารับบริการ

จากตารางที่ 4 การศึกษาความพึงพอใจในเส้นทางการเข้ารับบริการของผู้ป่วยอายุรกรรมทั่วไปพบว่า ผู้ป่วยมีความพึงพอใจในเส้นทางการเข้ารับบริการภาพรวมอยู่ในเกณฑ์น้อย ( $\bar{x} = 2.98$ , S.D. = 0.83) เมื่อพิจารณาปัจจัยประเมินที่มีค่าเฉลี่ยอยู่ในเกณฑ์น้อย ( $\bar{x}$  น้อยกว่า 3.00) พบว่า **ด้านสุขภาพและความเหมาะสมทางกายภาพ** หัวข้อ 10) บรรยากาศโดยรวม เช่น การถ่ายเทอากาศ วิถีทัศน์ เสียงรบกวนภายในพื้นที่ และความสะอาด ( $\bar{x}=2.40$  SD=0.72) มีค่าเฉลี่ยความพึงพอใจน้อยที่สุด เนื่องจากผู้ป่วยไม่พอใจกับความเสื่อมสภาพในเส้นทางการเข้าถึงห้องตรวจเอกซเรย์และห้องตรวจคลื่นไฟฟ้าหัวใจภายในอาคารตะวันตกง้วนพงศ์ รองลงมาคือ **ด้านประสิทธิภาพ** หัวข้อ 4) ช่องทางเข้าออก ( $\bar{x} = 2.67$ , S.D. = 0.66) ผู้ป่วยรู้สึกว่าการเข้าออกบริเวณประตูที่ 6 มีความลำบากในการสัญจรผ่านเนื่องจากเป็นพื้นที่คอขวด พบว่าในพื้นที่มีรถเข็นและเปลนอนของผู้ป่วยกีดขวางในเส้นทางบางช่วงเวลา และหัวข้อ 6) ขนาดพื้นที่ใช้งาน ( $\bar{x} = 2.97$ , S.D. = 0.76) เนื่องจากโรงพักคอยชั้น 1 อาคารเฉลิมพระบารมี เป็นโถงขนาดใหญ่ที่รองรับผู้ใช้บริการเป็นจำนวนมาก จึงเกิดความหนาแน่นในพื้นที่โดยเฉพาะช่วงเวลาเช้า ผู้ป่วยบางส่วนไม่มีที่นั่งและเส้นทางเดินบางจุดถูกใช้เป็นพื้นที่ต่อแถวเข้าคิว และ**ด้านการจัดพื้นที่** หัวข้อ 7) จำนวนป้ายสัญลักษณ์และป้ายบอกทาง ( $\bar{x} = 2.93$ , S.D. = 0.98) ผู้ป่วยไม่ค่อยพึงพอใจกับจำนวนป้ายสัญลักษณ์และป้ายบอกทางไปยังห้องตรวจเอกซเรย์และห้องตรวจคลื่นไฟฟ้าหัวใจ เนื่องจากป้ายส่วนใหญ่ไม่สวยงามและทำจากวัสดุที่ไม่คงทนถาวร เช่น แผ่นฟิวเจอร์บอร์ด นอกจากนั้นยังพบว่า ไม่มีป้ายบอกทางไปยังศูนย์อาหารทั้ง 3 แห่ง ผู้ป่วยส่วนใหญ่ที่เป็นผู้ป่วยนัดทราบเส้นทางด้วยตนเองจากประสบการณ์ แต่ผู้ป่วยใหม่ที่เข้ารับบริการไม่ทราบเส้นทางส่งผลให้เกิดความสับสนในเส้นทาง และหัวข้อ 9) การตกแต่งภายในพื้นที่และสิ่งอำนวยความสะดวก ( $\bar{x} = 2.97$ , S.D. = 0.61) เนื่องจากพื้นที่ใช้งานส่วนใหญ่ไม่มีการตกแต่งภายในพื้นที่ ผู้ป่วยบางส่วนจึงต้องการให้การตกแต่งพื้นที่เพื่อสร้างบรรยากาศที่ผ่อนคลายน่าใช้งานมากขึ้น ทั้งนี้ เมื่อพิจารณาค่าเบี่ยงเบนมาตรฐาน (S.D.) พบว่า ปัจจัยที่ผู้ป่วยมีความคิดเห็นแตกต่างกันอย่างมาก (S.D. มากกว่า 1.00) คือ **ด้านการจัดพื้นที่** หัวข้อ 8) รูปลักษณ์และวัสดุของป้าย (SD=1.01) เนื่องจากป้ายบอกทางและป้ายสัญลักษณ์ต่างๆ บริเวณโรงพักคอยอาคารเฉลิมพระบารมีมีความชัดเจนดี แต่ป้ายบอกทางไปยังห้องตรวจเอกซเรย์ ห้องตรวจคลื่นไฟฟ้าหัวใจ และป้ายบอกทางไปยังศูนย์อาหารทั้ง 3 แห่งพบปัญหาดังที่ได้กล่าวมา ผู้ป่วยจึงมีความคิดเห็นแตกต่างกันในประเด็นนี้
