# เยือนไทยพวนบ้านผือ: อนุรักษ์เพื่อการสร้างสรรค บนผลิตภัณฑ์ของที่ระลึก

## HUEN THAI PHUEN BAN PHUE : CONSERVATION FOR SOUVENIR PRODUCT CREATION

กนิษฐา เรืองวรรณศักดิ์<sup>1</sup>, จุรีรัตน์ ทวยสม<sup>2</sup>, ระพีพรรณ จันทรสา<sup>3</sup>,  
ณัฐฐานุช เมฆรา<sup>4</sup>, ชุตีพงศ์ คงสันเทียะ<sup>5</sup>

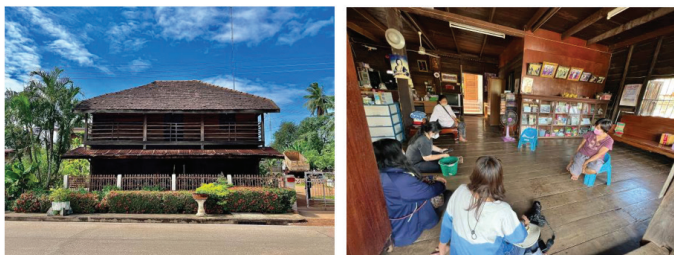
ภาพที่ 2 เอือนไทยพวนบ้านผือ หลังที่ 1

รูปแบบของเอือนไทยพวน อาคารไม้หลังใหญ่ 2 ชั้น ผังพื้นของอาคารเป็นแบบสมมาตร 2 ข้าง ผนังทั่วไปตีไม้ซ้อนเกล็ด มีลักษณะที่โดดเด่นคือหลังคา เอือนไทยพวนจะใช้ “ดินขอ” มาวางมุงทับซ้อนกัน ลักษณะทรงหลังคาปั้นหยา หน้าต่างและประตูเป็นบานไม้ทึบเปิดคู่

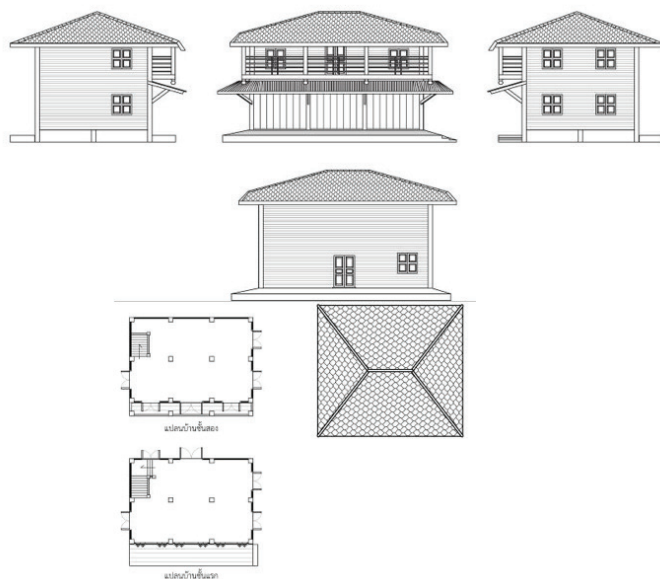
ภาพที่ 4 ผังเรือน เอือนไทยพวน บ้านผือ หลังที่ 1

จากผังเรือน เรือนไทยพวน บ้านผือ หลังที่ 1 ตัวเรือน 2 ชั้น จะเป็นพื้นที่โล่ง ไม่ได้แบ่งห้อง บานประตูหน้าบ้านเป็นบานเฟี้ยม จึงสันนิษฐานว่าเป็นอาคารพาณิชย์ในอดีต พอมาถึงรุ่นบุตรสาว คือ นางเสนาะจิต บุญเลิศ ได้มีการกั้นห้องบริเวณชั้น 1 เพื่อเป็นห้องนอน ปัจจุบันได้จัดเป็นเรือนรับรองเพื่อให้ผู้ที่สนใจเข้ามาศึกษาตัวอาคารเรือนไทยพวน และได้ปลูกบ้านสมัยใหม่ (บ้านปูน) ด้านหลังตัวเรือนไม้นี้เพื่อการอยู่อาศัยของคนในครอบครัว

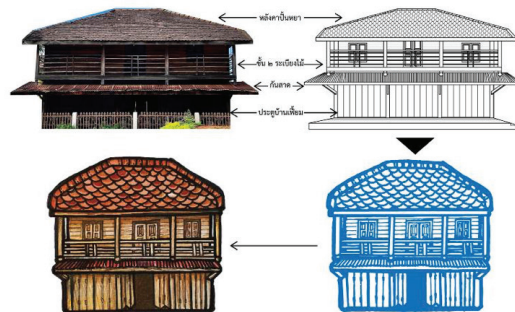
ภาพที่ 6 การถอดลายกราฟิกเฮือนไทยพวน บ้านผือ หลังที่ 1

จากรูปแบบอาคารเฮือนไทยพวน บ้านผือ หลังที่ 1 นำมาถอดแบบเพื่อเป็นลายเส้นที่สามารถนำไปผลิตของที่ระลึกเพื่อเป็นแนวทางให้แก่ชุมชนในการนำไปพัฒนาต่อยอดเชิงพาณิชย์ โดยถอดแบบจากโครงสร้างอาคารจากภาพถ่ายที่มีลักษณะตัวเรือนบ้าน 2 ชั้น มีกันสาดคั่นระหว่างชั้น และหลังคาทรงปั้นหยา มาสร้างลวดลายกราฟิกเป็นลายเส้น จัดพิมพ์บนกระเป๋ผ้า เสื้อยืด ทำเป็นพวงกุญแจ เข็มกลัด ดังเช่นตัวอย่างผลิตภัณฑ์ของที่ระลึก โดยใช้เทคนิคการพิมพ์บนผ้า (Textile Printing Technique) การพิมพ์ 4 สี ด้วยเทคนิคคอมพิวเตอร์จากตัวอย่างการผลิตกระเป๋ผ้า และเทคนิคการสกรีน (Silkscreen) สีเดียว ซึ่งต้นทุนในการผลิตไม่สูงจากตัวอย่างผลิตภัณฑ์เสื้อยืด

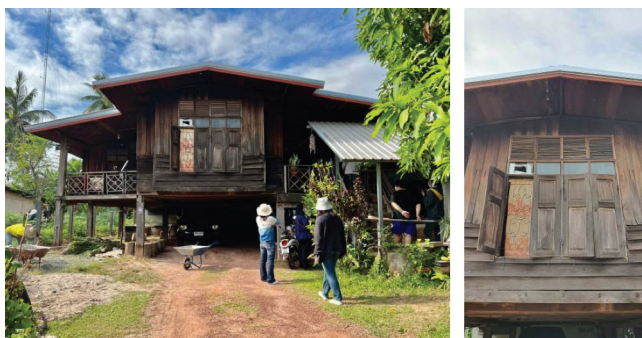
ภาพที่ 8 เรือนไทยพวน บ้านผือ หลังที่ 2

รูปแบบของเรือนไทยพวน อาคารไม้หลังใหญ่ชั้นเดียวได้ถุนสูง โครงสร้างเข้าไม้แบบโบราณ ผนังของอาคารเป็นแบบสมมาตร 2 ข้าง ผนังทั่วไปตีไม้ซ้อนเกล็ดเว้นช่องลม ตีระแนงไม้ไว้บางผนัง เพื่อระบายอากาศให้ถ่ายเททั่วกันได้ทุกห้อง ลักษณะเด่นคือประตูหน้าต่างแบบเดิม หน้าต่างและประตูเป็นบานไม้ทึบเปิดคู่ ระเบียงบ้านเป็นลายดอกพิกุล ติดลูกกรง เข้าไม้ทั้งชั้นระเบียง บันไดเป็นแบบใหม่แล้วถ้าเป็นแบบชาวบ้านเดิมจะเป็นบันไดแบบ “สับฟาก” (บันไดแบบตั้งขึ้นเก็บบนตัวเรือนได้) หลังคาเป็นหลังคาจั่ว และลักษณะเด่นส่วนผนังหลังบ้านที่ต่อเติมไปยังส่วนคร้ว ตกแต่งผนังด้วยระแนงไม้เพื่อให้มีแสงสว่างจากภายนอกเข้ามาภายในบ้าน

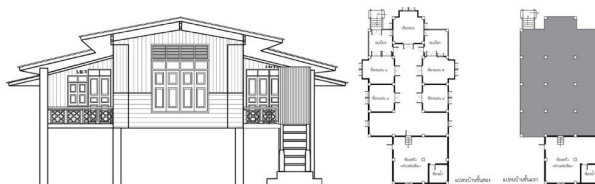
ภาพที่ 11 ผังเรือน เรือนไทยพวน บ้านผือ หลังที่ 2

จากผังเรือน เรือนไทยพวน บ้านผือ หลังที่ 2 เป็นบ้าน 2 ชั้น ชั้นล่างเป็นลานโล่งปัจจุบันเป็นที่จอดรถยนต์ และใช้เลี้ยงสัตว์ ชั้นบนมีการแบ่งสัดส่วนเป็นห้องจำนวน 4 ห้อง ประกอบด้วย ห้องพระด้านหน้าเรือน ด้านข้างเป็นระเบียงทั้ง 2 ด้าน และเป็นห้องนอน 4 ห้อง ปัจจุบันนางกาญจนา ไชยมงคลอาศัยอยู่เพียงผู้เดียวจึงปรับเป็นห้องเก็บของ 2 ห้อง ด้านหลังเป็นส่วนห้องครัวและห้องน้ำซึ่งต่อเติมจากเรือนเดิม เนื่องจากประสบปัญหาเรื่องปลวกและการทรุดโทรมของตัวบ้านตามกาลเวลา

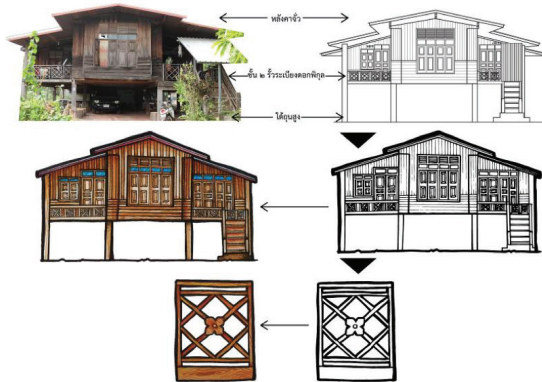
ภาพที่ 12 การถอดลายกราฟิกเรือนไทยพวน บ้านผือ หลังที่ 2

รูปแบบอาคารเรือนไทยพวน บ้านผือ หลังที่ 2 นำมาถอดแบบเพื่อเป็นลายเส้นที่สามารถนำไปผลิตของที่ระลึกเพื่อเป็นแนวทางให้แก่ชุมชนในการนำไปพัฒนาต่อยอดเชิงพาณิชย์ โดยถอดแบบจากโครงสร้างอาคารจากภาพถ่ายที่มีลักษณะตัวเรือนบ้าน 2 ชั้น หลังคาจั่ว มีชานระเบียงและรั้วระเบียงลายดอกพิกุล มาสร้างลวดลายกราฟิกเป็นลายเส้นจัดพิมพ์บนกระดาษ ผ้า เสื่อยัด ทำเป็นพวงกุญแจ เข็มกลัด ดังเช่นตัวอย่างผลิตภัณฑ์ของที่ระลึกที่ใช้เทคนิคการพิมพ์บนผ้า (Textile Printing Technique) การพิมพ์ 4 สี ด้วยเทคนิคคอมพิวเตอร์จากตัวอย่างการผลิตเสื้อยืด และเทคนิคการสกรีน (Silkscreen) สีเดียวซึ่งต้นทุนในการผลิตไม่สูงจากตัวอย่างผลิตภัณฑ์ปลอกหมอน

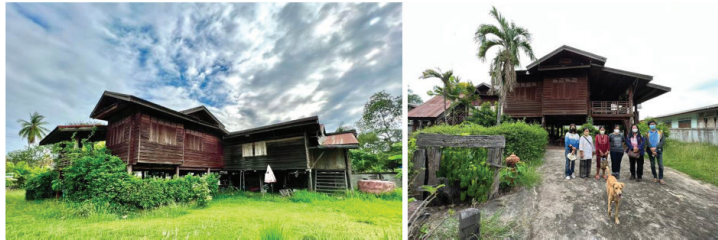
ภาพที่ 14 เือนไทยพวน บ้านผือ หลังที่ 3

**1.3 เือนไทยพวน บ้านผือ หลังที่ 3** เือนไทยพวน บ้านผือ หลังที่ 3 เจ้าของบ้านย้ายไปอาศัยอยู่จังหวัดบึงกาฬ กลับมาเดือนละครั้งมีญาติมาช่วยดูแลรักษา จึงได้สัมภาษณ์นางพรพิตร พิมพิศาล ประธานชมรมไทยพวน อำเภอบ้านผือ จังหวัดอุดรธานี (สัมภาษณ์ 4 พฤษภาคม 2565) ได้เล่าว่า บ้านเลขที่ 37 หมู่ 2 ตำบลบ้านผือ อำเภอบ้านผือ จังหวัดอุดรธานี 41160 ตัวเือนไทยพวน อายุ 105 ปี ก่อสร้างช่วงปีเดียวกับหลังที่ 2 รูปแบบมีการปรับปรุงส่วนหลังคา แต่เดิมเป็นหลังคา “ดินขอ” เหตุเกิดจากการชำรุดทรุดโทรมลงมากด้วยอายุจึงเปลี่ยนเป็นหลังคาสังกะสีทั้งหลัง ตัวเือนมีขนาดใหญ่สันนิษฐานว่าผู้สร้างมีฐานะร่ำรวย ลักษณะเือนมีเือนหลัก เือนรอง (เือนลูก) ฝัางขวามือของตัวบ้านด้านหลังเือนมีส่วนครัวที่ยังมีสภาพสมบูรณ์อยู่ แต่เนื่องจากเจ้าของบ้านประกาศขายและย้ายไปบึงกาฬ ทำให้ไม่สามารถศึกษารายละเอียดภายในตัวเือนได้ จากการสำรวจพื้นที่รอบ ๆ ตัวบ้าน เป็นการเข้าไม้ทั้งหลังเช่นเดียวกับทั้ง 2 หลัง แต่ด้วยขนาดเือนที่มีขนาดใหญ่กว่ามากจะมีการต่อเชื่อมไม้คานด้วยการเข้าไม้แบบเข้าด้นหัวเสียบระหว่างคานเสาเพื่อให้โครงสร้างมีความแข็งแรง

สิทธิพร พันธูระ ผู้ช่วยอธิการบดีมหาวิทยาลัยราชภัฏอุดรธานี (สัมภาษณ์ 12 มิถุนายน 2565) ได้กล่าวถึงรูปแบบเรือนไทยพวนไว้ว่า เรือนไทยพวนมีลักษณะที่โดดเด่นแสดงถึงเรือนแบบอีสานอย่างชัดเจน ด้วยรูปแบบกายภาพภายนอก โครงสร้างอาคาร จากภาพหลังที่ 2 และ 3 มีความเป็นเรือนอีสานมากกว่าหลังที่ 1 โดยเฉพาะการแบ่งพื้นที่ใช้สอย การเข้าไม้เป็นลักษณะการเข้า “หูกโปง” แบบเสากลมหรือเสาเหลี่ยมขนาดใหญ่ ที่ใช้เพื่อการล็อกให้โครงสร้างมีความแข็งแรง
